航空事故調査報告書

航空・鉄道事故調査委員会

所 属 個人
型 式 ソカタ式TB21型
登録記号 JA4068
発生日時 平成14年6月23日 15時26分ごろ
発生場所 山梨県南巨摩郡南部町

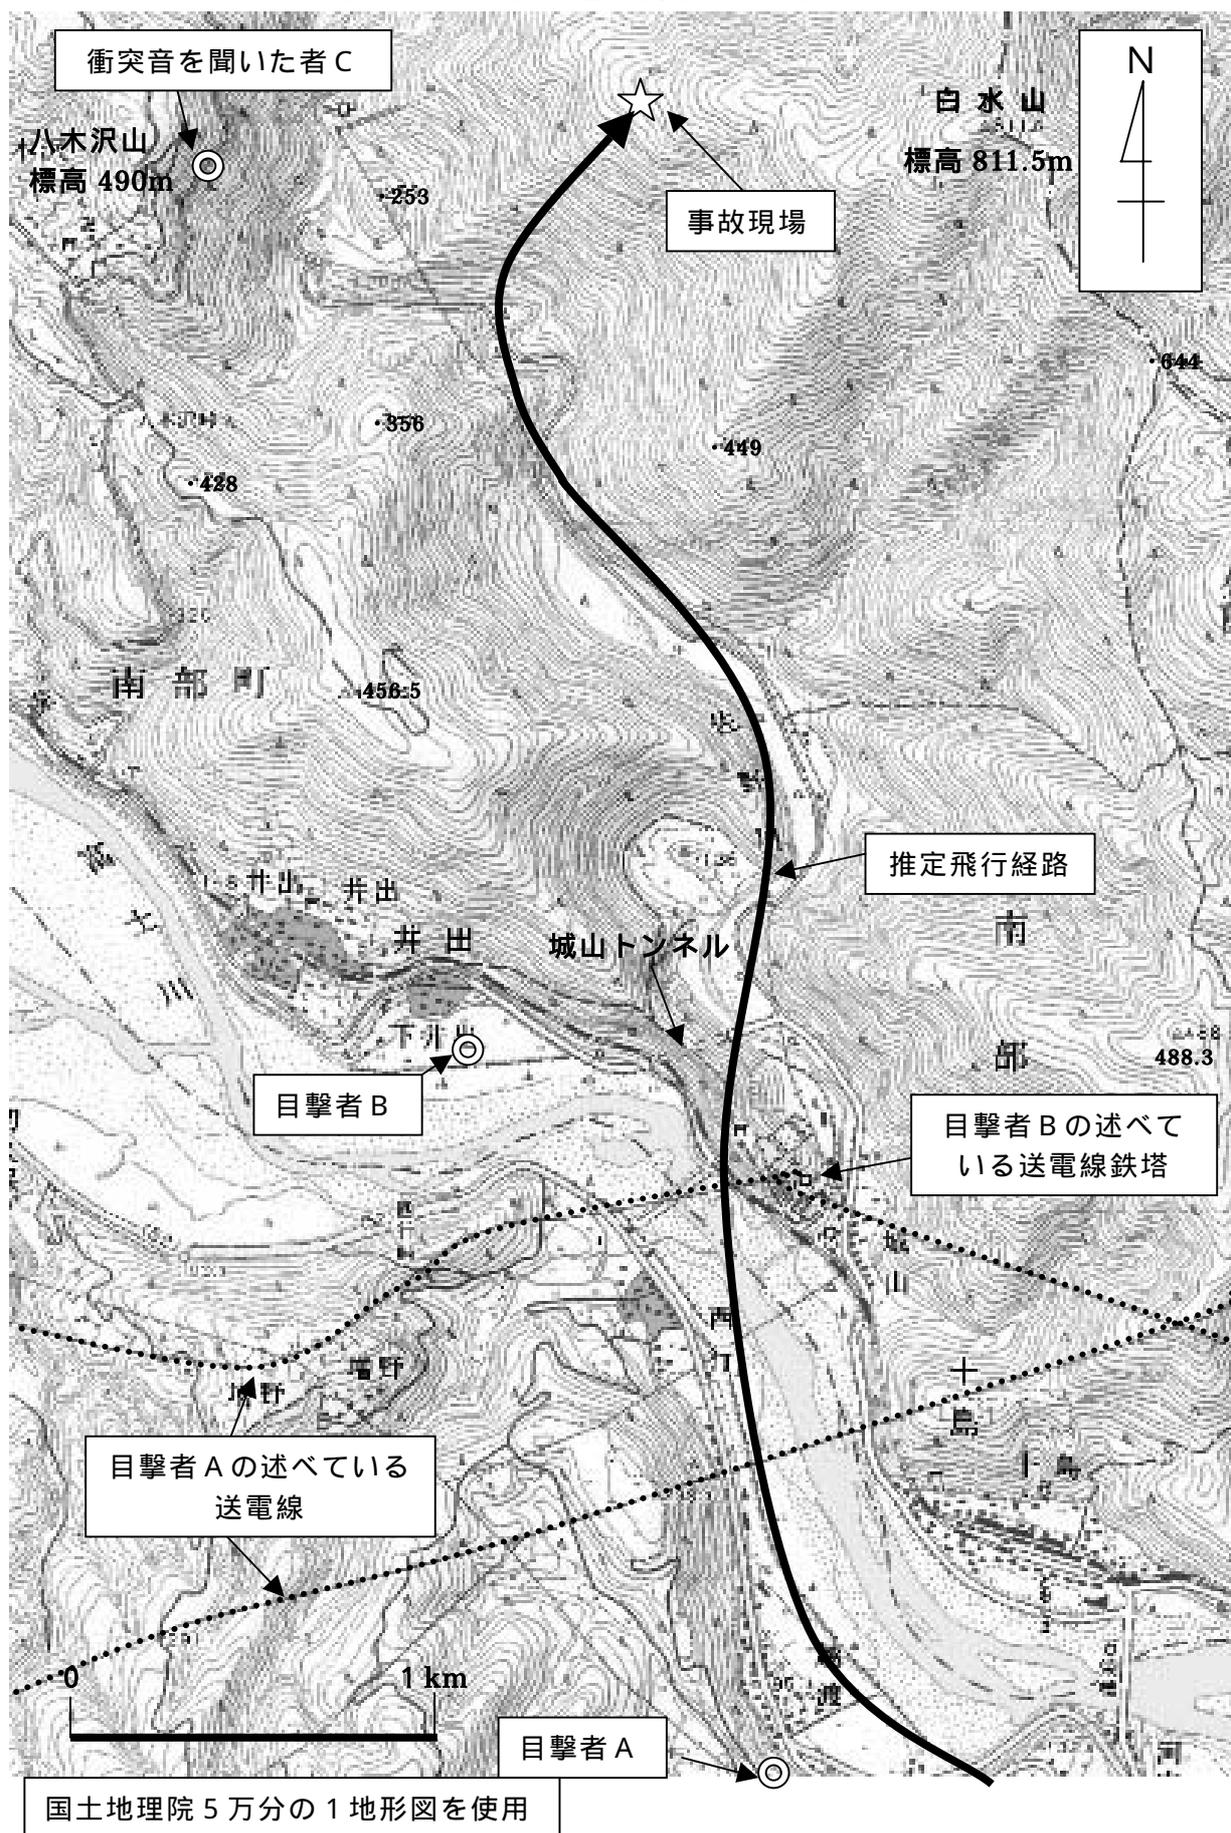
付図2 推定飛行経路拡大図

3.1.6 同機が飛行していた富士川沿いの経路及び周辺空域は、当時雲や霧がかかりシーリングが低い状況であったものと推定される。目撃者の口述及び2.13.1に記したことから、富士川を河口から上流へ向かっていた同機は、低シーリング状態で低高度であったため、富士川と佐野川の分岐点で地点標定を誤り、佐野川を富士川と誤認して佐野川沿いに入り込んだものと推定される。

3.1.7 目撃者の口述によれば、事故当時の現場周辺の気象状況は、八木沢山には雲はかかっていなかったものの、霧がかかり視程も悪く、低シーリング状態であり、白水山は、事故時は雲が低く垂れこめており、機長が飛行中白水山の状況を視認できなかったものと推定される。さらに、飛行経路左側の山々は霧に覆われ視認できる状況にはなく、佐野川は谷間を蛇行し、川の両側は急峻な山々が連なっていた。

このような状況の下、機長は、飛行経路上の佐野川を視認しながら北上していたが、佐野川溪谷上空で山との衝突を回避しようと機首を上げ旋回したものと考えられる。

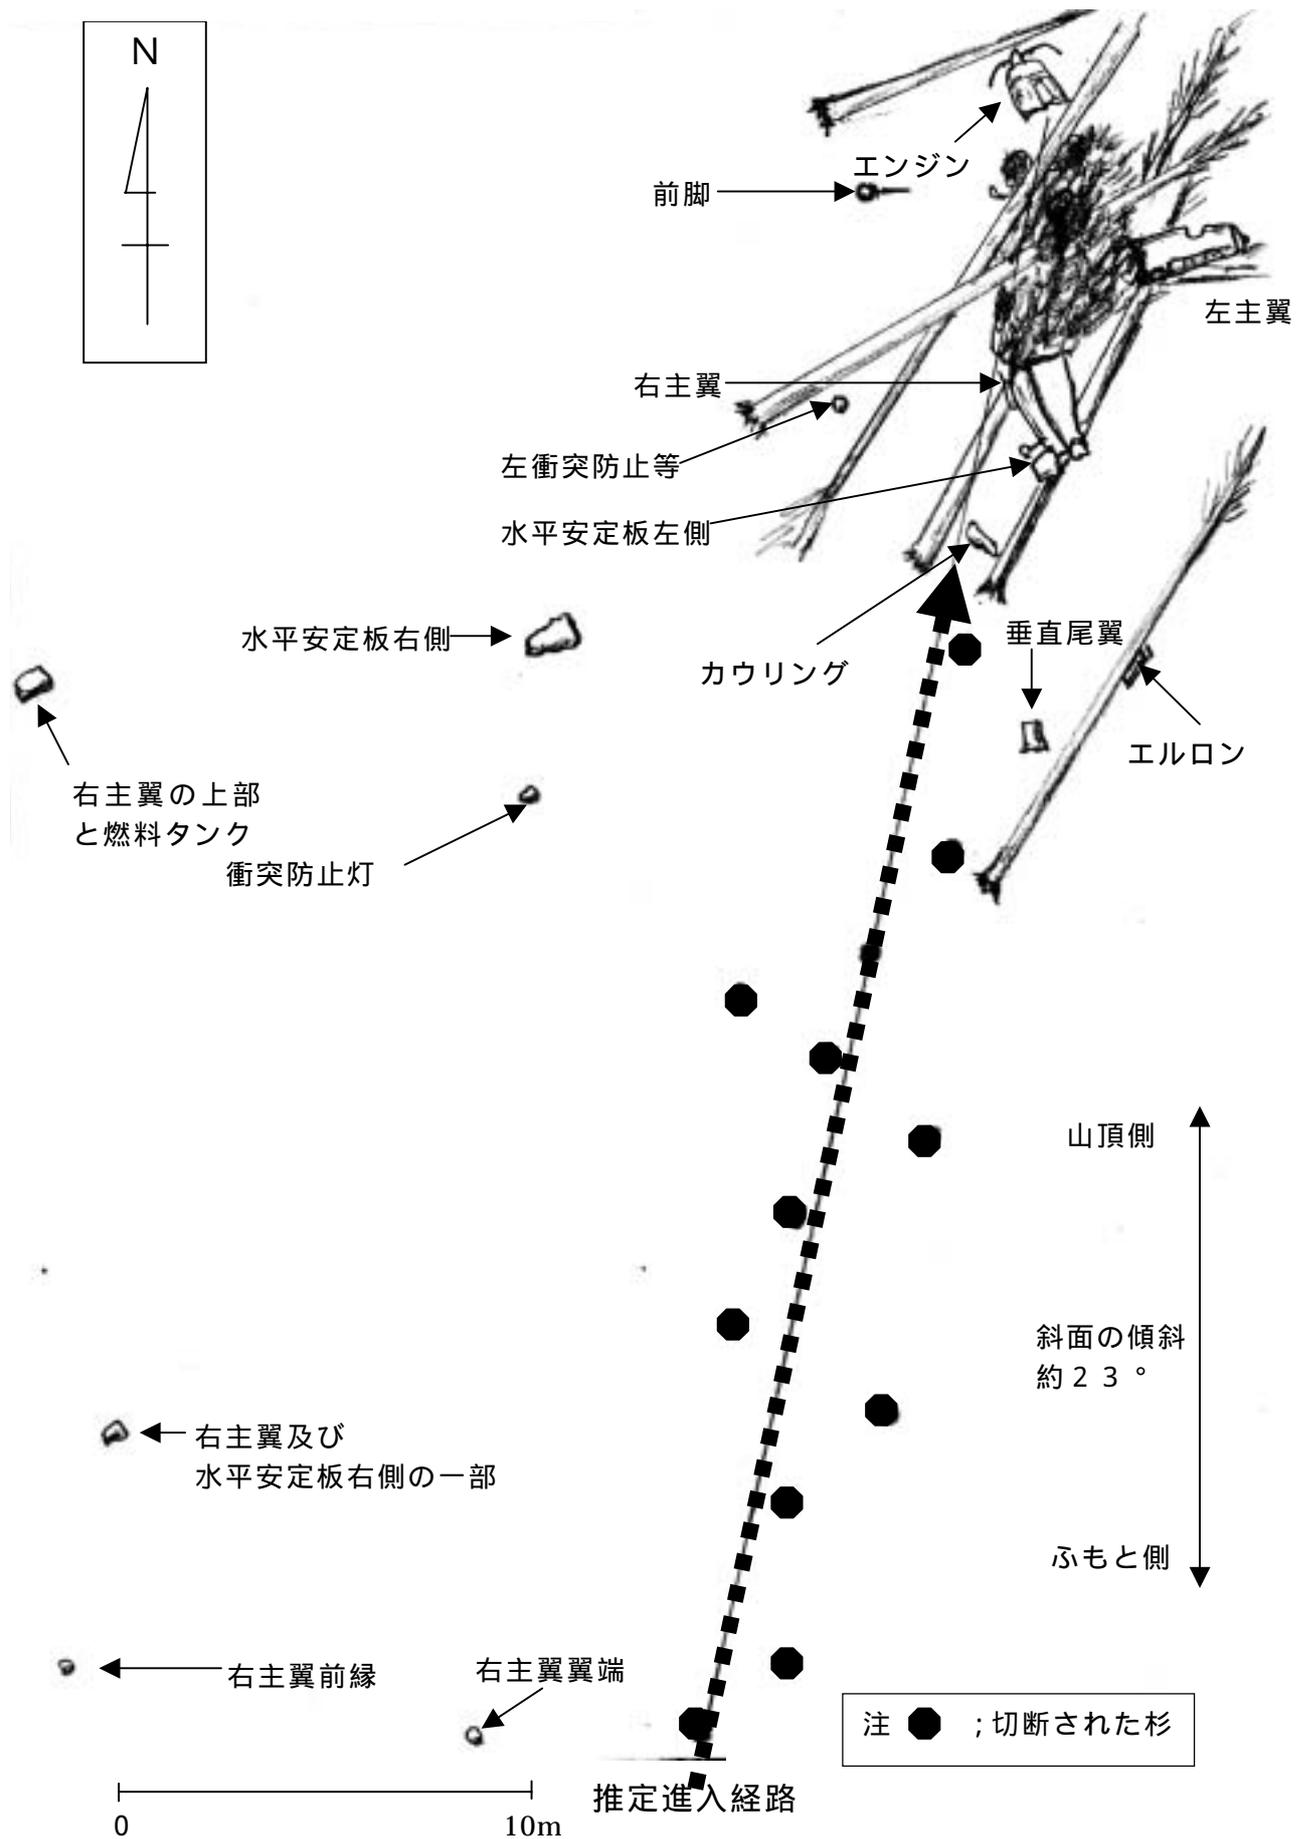
付図3 現場の概略図

同機は、ほぼ南南西(190°)の方向から杉林へ進入し、4~5本の杉の梢が

切断された後、10数本の杉の木が途中から切断され、3本の杉の木が押し倒された後、この杉の木の上で機首を約340°の方向に仰向けに墜落し、胴体中央部はほぼ全焼していた。

焼損した機体から南南西へ約40mの地点付近には、右主翼前縁が杉の木との打痕を残し3つに破断した状態で落下していた。また、機体から南南西へ約30mの地点には、右主翼の一部及び水平安定板右側の一部が、さらに、10m以内にはエンジン、前脚やその他の部分が散乱していた。同機の進入した杉林は損傷幅が約4m、長さ約50mの範囲で杉の木が切断及び押し倒されていた。事故現場周辺は広範囲に杉の木数10本が焼け焦げていた。

3.1.8 事故現場の杉の木の損傷状況から、同機は南南西の方向から杉林へ飛来してきたものと推定される。また、同機が杉林へ進入し杉林を損傷した幅が約4mであり、同機の翼幅が約10mであることを考慮すると、損傷幅が半分以下であることから、同機が直前の山を回避しようと旋回中機体が大きく右へ傾いた状態（バンク角約65°）で事故現場に突入したものと考えられる。

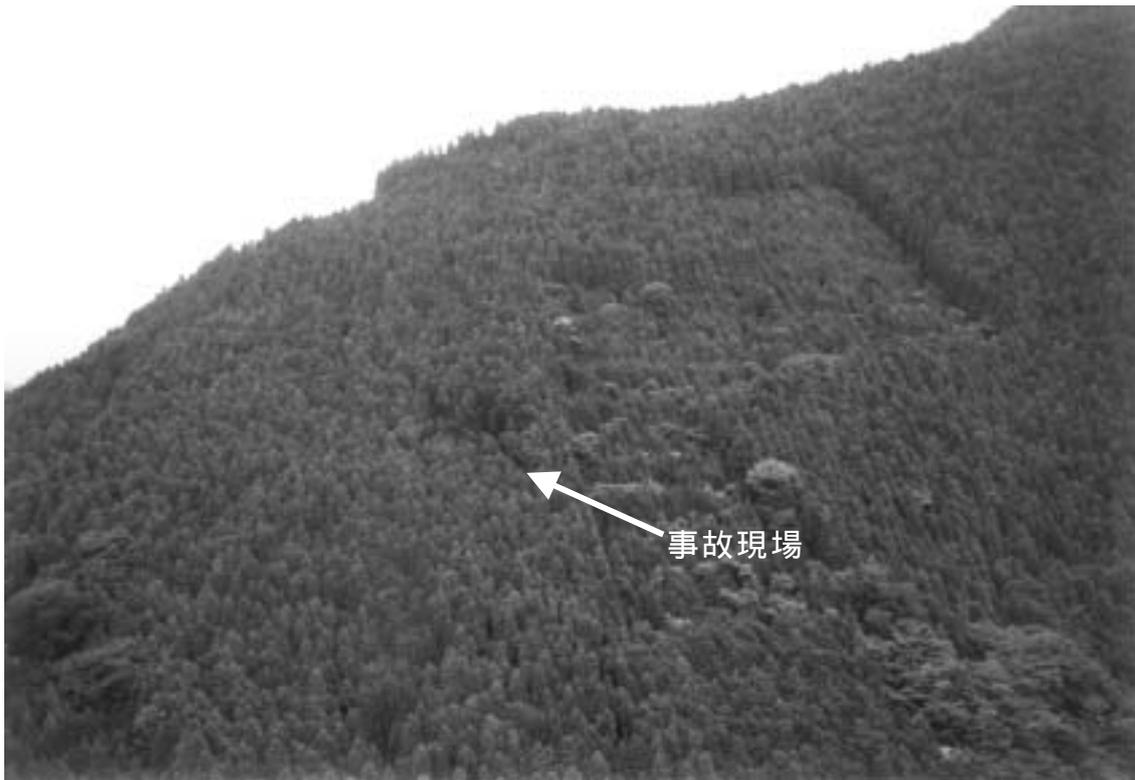
写真3 事故現場（白水山）

事故現場は、山梨県南部町役場より南南東へ約8km離れた白水山(標高811.5m)の南西斜面杉林で、高さ約30m直径約30cmの杉の木が植林された標高約620mの地点であった。

白水山の西側と北側には、佐野川を挟んで八木沢山等の山々が連なっており、これらの山々と白水山との間には富士川の支流である佐野川が北から南に向け流れ、白水山はこの佐野川沿いから急斜面の険しい山であった。

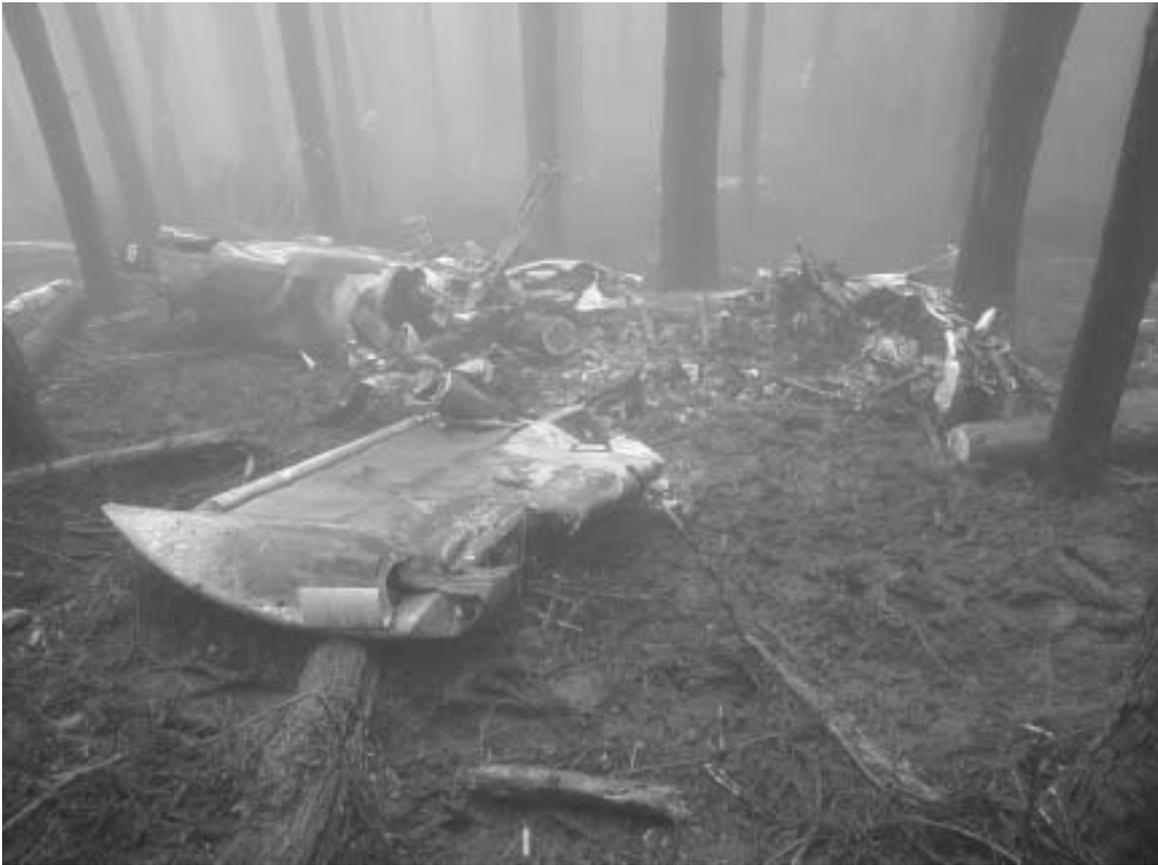
写真5 事故機

主要な部分の損壊状況は、次のとおりであり、いずれも墜落時の衝撃及び炎上により生じたものと推定される。

胴体中央部分はすべて焼失しており、計器等はすべて焼損していた。

左主翼は、裏返しの状態で翼根から約2m付近まで焼失し、翼端から約2mの部分と補助翼が焼け焦げて残っていた。フラップは焼失していた。

右主翼は、翼根から約2m付近まで胴体に取り付いて、後方に折れ曲がり機体の下敷きとなって焼損していた。翼端から約2mの部分には前縁に杉の木との打痕が残され大きく3つに破断分離して、機体から約30～40mの地点に散乱していた。

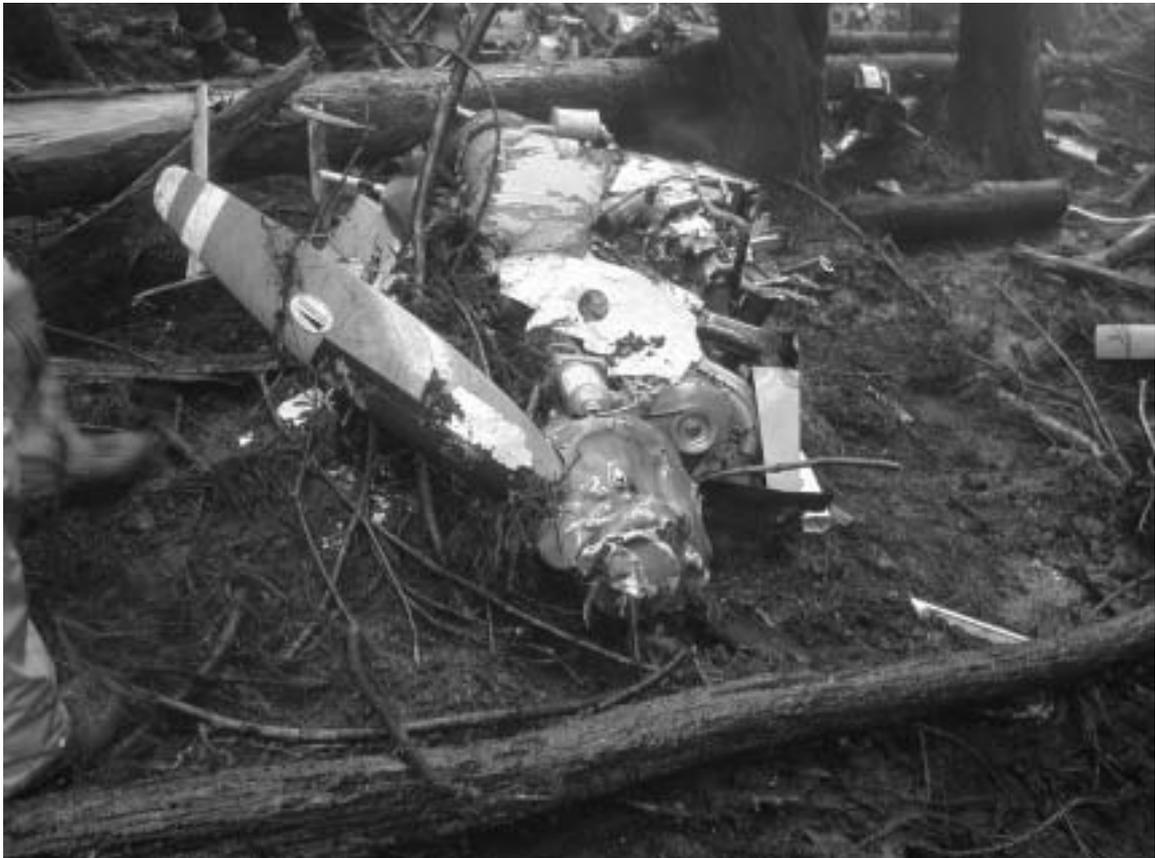
写真6 事故機エンジン部

エンジンは機体から分離し、左上部が破損していた。

プロペラは、エンジンに取り付いた状態で後方に湾曲し、ブレードにはプロペラが回転していたことを示す高速擦過痕があった。

スピナー部は前方から圧縮されたような状態で変形していた。

エンジンの分解機能調査は、事故後約4か月後に機体を現場より搬出したため、事故後約5か月後に実施した。その結果は次のとおりであり、墜落時の損傷を除いて、不具合及び部品の故障は認められず、エンジンは、墜落時までは正常に機能していたものと推定される。

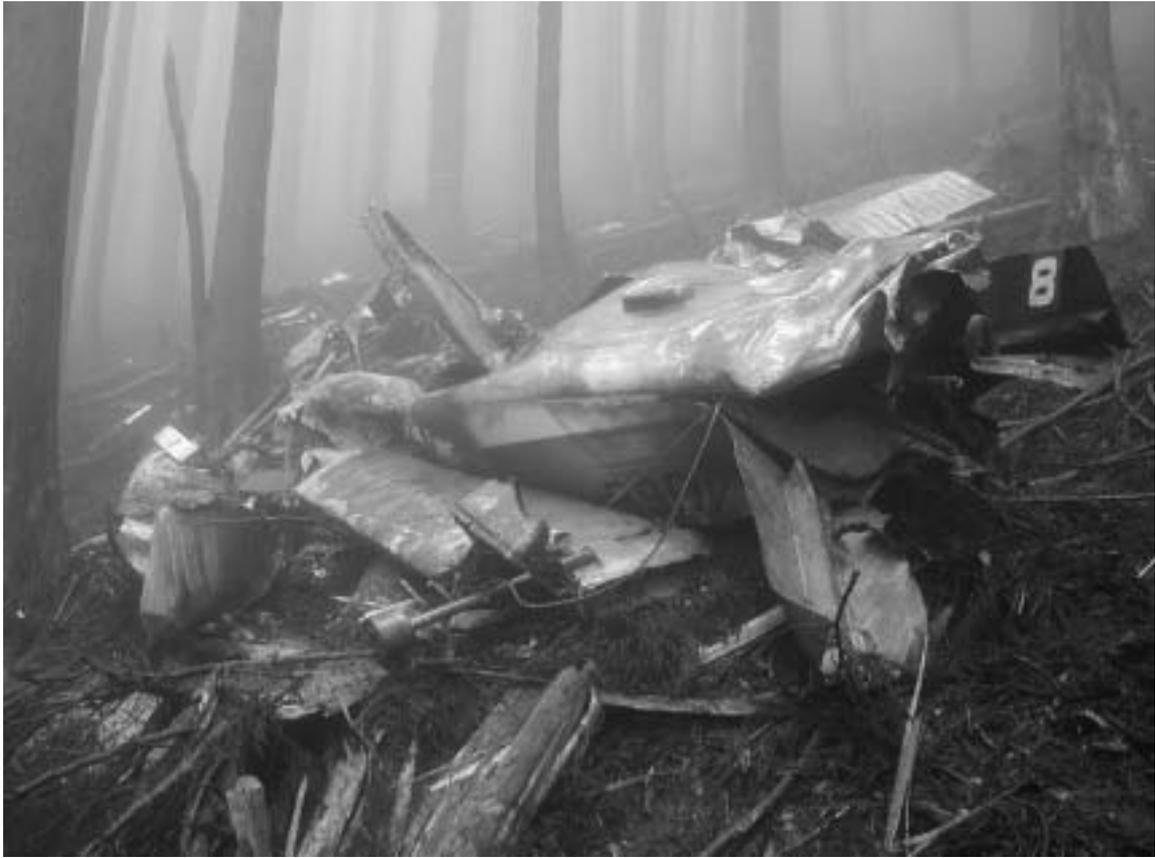
写真 7 事故機後部

水平安定板(スタビレータ)右側は破断した状態で下面が焼け焦げ、左側の先端部分は破断し、いずれも機体から約10mの位置に落下していた。

垂直尾翼は、前方から押し潰された状態で破断し、機体から約15mの位置に落下していた。
