航空事故調査報告書

航空・鉄道事故調査委員会

個人所屬 J A 8 8 8 Y

所 属 個人
型 式 ロビンソン式 R 2 2 B e t a 型 (回転翼航空機)
登録記号 J A 8 8 8 Y
発生日時 平成 1 4 年 7 月 1 4 日 0 9 時 3 3 分ごろ
発生場所 静岡県富士宮市北山

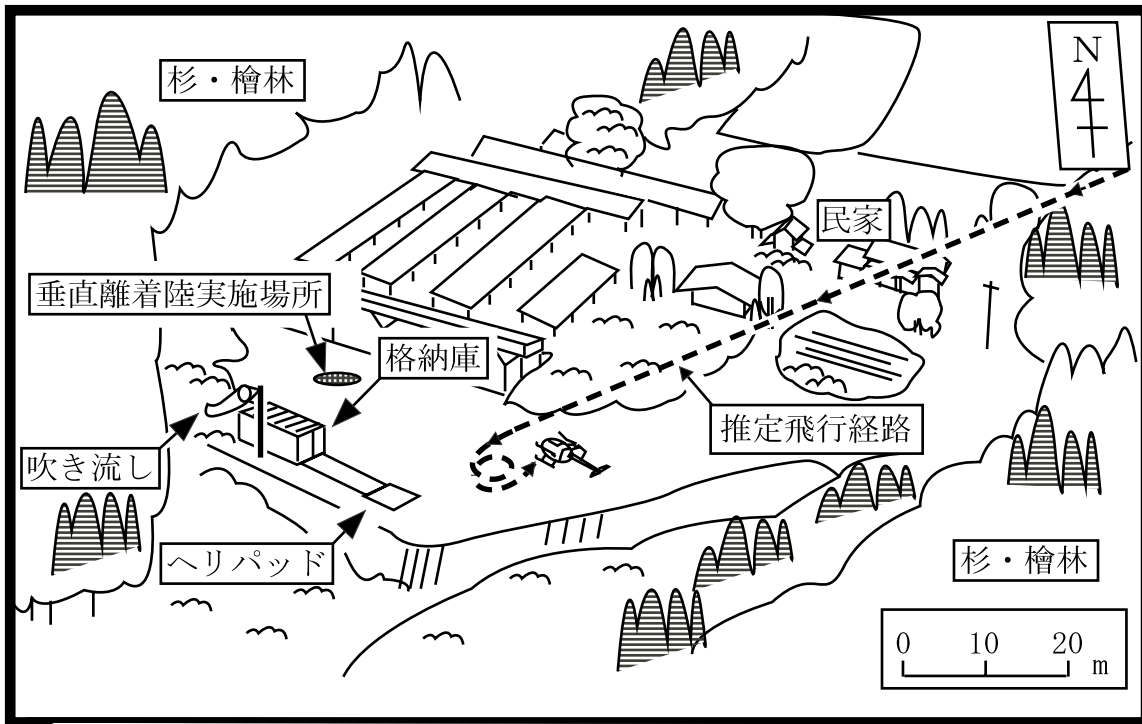
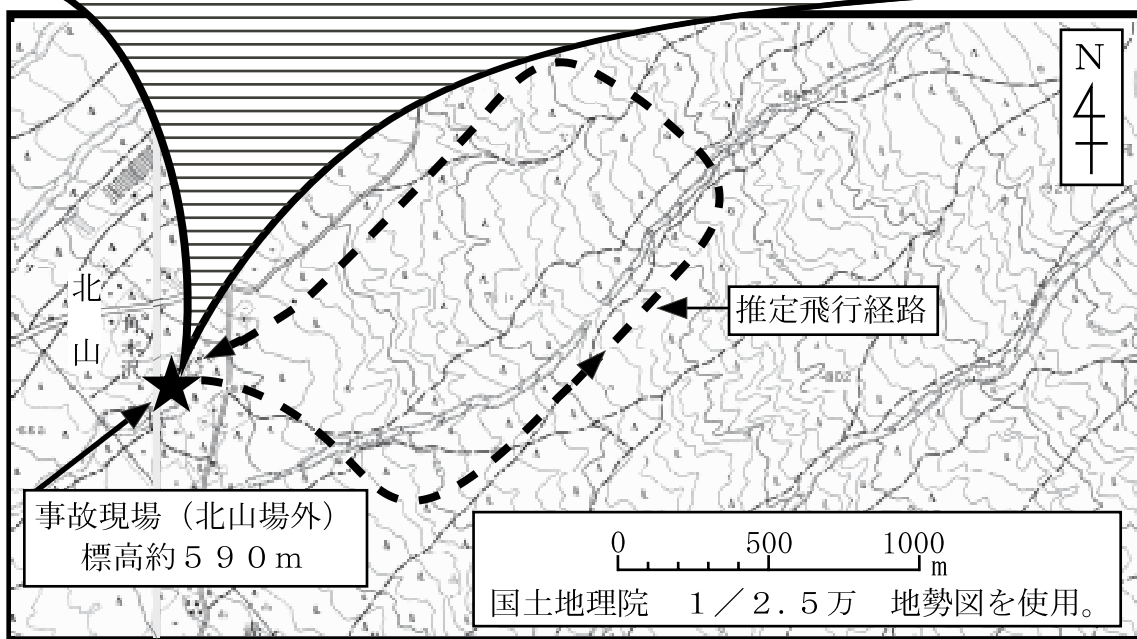
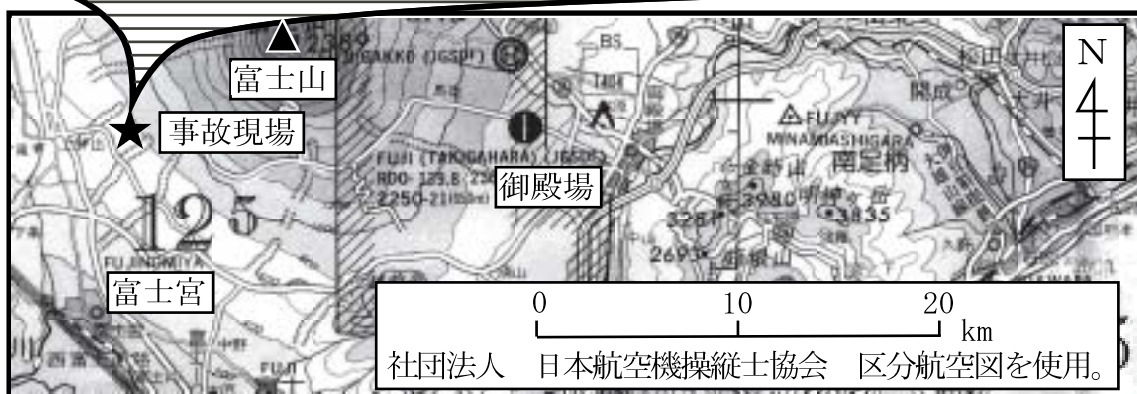
付図1 推定飛行経路図

毎週末ごとに慣熟飛行をしているので、当日も朝8時半ごろ北山場外に来て、ヘリコプターを格納庫から出し、飛行前点検を行った。燃料水抜き点検のとき、「燃料の色が少し薄いな」という気がしたが、異常がないと思った。飛行前点検を09時20分ごろに終了してエンジンをかけ、09時25分ごろからヘリパッドと約15m離れた所の間をホバリングで数回往復するとともに、そこで垂直離着陸を実施した。その後、吹き流しを見て風を確認するとポールとの角度は45°くらいで、方向が変動していたが、大丈夫と思い南東方向に離陸し、場周飛行を開始した。場周を回って北東方向からヘリパッドにアプローチしフレアー後にホバリングへ移行中、高度1mくらいだったと思うが、追い風だったのか急に機体が回転を始め、「ドン」という衝撃とともに接地して横転した。急なことだったので、右回転だったのか左回転だったのか、何回回転したのかは覚えていない。

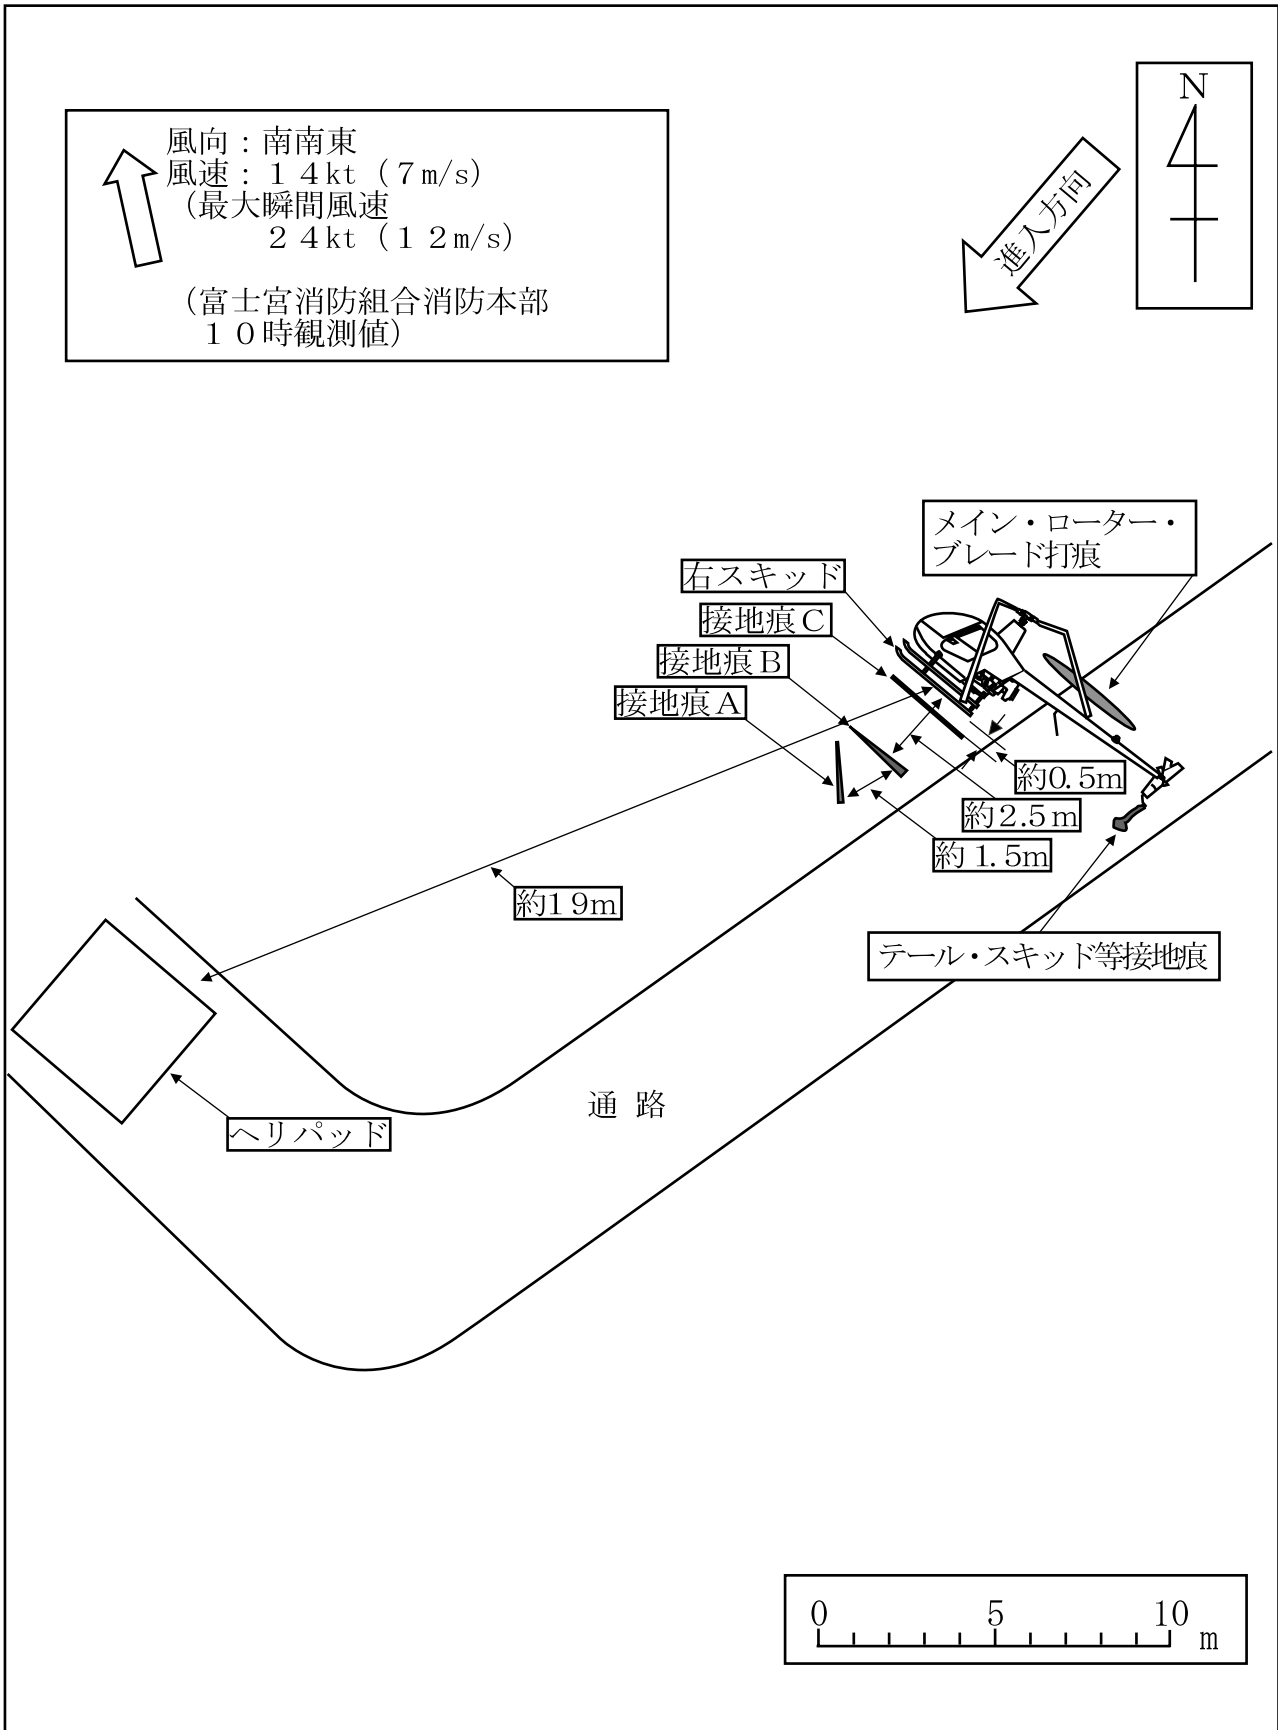
付図3 事故現場見取図

スキッド接地痕は3本あり、1本目(付図3 接地痕A)は横転した同機の右スキッドと約60°の角度をなしそれから約4m離れた位置に、2本目(付図3 接地痕B)は右スキッドと平行で南西方向に約2.5m離れた位置に、3本目(付図3及び写真1 接地痕C)は右スキッドと平行で南西方向に約50cm離れた位置にあった。

接地痕Aには、スキッドが接地して前方部を中心にして約15°左回転し、土壌が東に飛散した形跡が認められた。

接地痕Bには、スキッドが接地して前方部を中心にして約15°左回転した形跡が認められ、機首方向を12時とした場合、4時半方向にスキッドが後方移動しながら回転した痕跡を留めていた。土壌は北東方向に飛散していた。

接地痕Cは南西方向から接地した痕跡を残していたが、スキッド前方を軸にして左回転したかどうかは不明で、土壌の明確な飛散方向は確認できなかった。

3.2 事故現場に残されたメイン・ローター・ブレード打痕、スキッド及びテール・スキッド等接地痕に関して以下に述べるような状況から、同機は左回転しながら接地痕A、B及びCを生じさせ、最後に右スキッドが接地したときに右横転したのと考えられる。

(1) スキッド接地痕A及びBの土壌の飛散状況から、同機は左回転していたものと推定される。ただし、何回回転したかは明らかにすることはできなかった。

(2) 接地痕A、B及びCについては、横転した同機との位置関係から、接地痕Aが先に生じ、その後接地痕B及びCが生じたものと考えられる。

接地痕Aについてはいずれかのスキッドが接地して生じた可能性が考えられるが、どちらのスキッドかを明らかにすることはできなかった。

接地痕Bは、左スキッド下面の斜めの擦過痕と符合することから、左スキッドにより生じたものと推定される。

接地痕Cは、横転状態の同機の右スキッドと約50cmしか離れておらず、同機が右にバンクしたまま接地した後浮揚したときできたものと考えられることから、右スキッドによるものと考えられる。また、そのときには右ロールのモーメントが発生していたものと考えられる。

接地痕B及びCについては、両スキッドが別々あるいはほぼ同時に接地して生じた可能性が考えられるが、明らかにすることはできなかった。

(3) 接地痕Cの後方軸線上よりも北東側にテール・スキッド等接地痕があることから、同機は、右スキッドが最後に接地する直前に機首上げ姿勢となり、テール・ローター・ブレードが通路面に接触し、折損するとともにテール・スキッド・チューブ、ロー・バーチカル・スタビライザー、及び水平スタビライザーを变形させたものと考えられる。

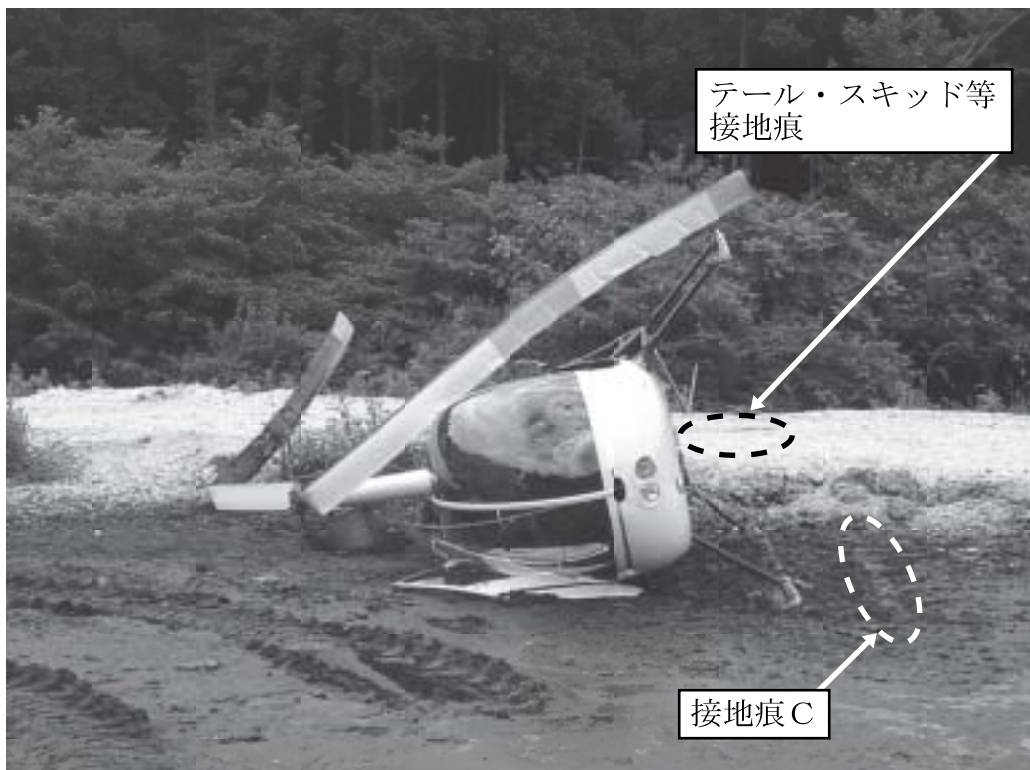
写真1 事故機正面

- (1) 胴体は、スチール・チューブ・フレームが破断・変形するとともに右側風防及び右側ドア・フレームが破損していた。
- (2) メイン・ローター・ブレードは、2枚のうち1枚は上に大きく折れ曲がり、他のブレードは下に大きく折れ曲がっていた。また、両ブレードの先端から内側へ約1mにわたり、前縁から下面にかけて地面との打痕及び擦過痕があり、両ブレードの該当部分は少し上に反っていた。
- (3) テール・ローター・ブレードは、2枚とも、テール・ローター・ハブ付近で折損していた。発見された1枚のブレードの先端の前縁には地面との打痕があった。
- (4) テール・スキッドは、ローワー・バーチカル・スタビライザーへの取付部分から上に曲がり、その下面には地面との接触痕があった。
- (5) ローワー・バーチカル・スタビライザーは、水平・スタビライザーとの付け根から下約15cm付近で、左へ約30°折れ曲がり、右側表面には地面との接触痕があった。

同機は、機首を北西に向け、胴体右側を下にして横転していた。テール・ブームより後方の部分は、キャビン部分横転位置より約35cm高い通路(以下「通路」という。)上にあった。同機の機首付近には風防の破片が散らばっていた。通路上にはメイン・ローター・ブレードの打痕が、キャビン南西側の空地には3本のスキッド接地痕があった。テール・ローターの南側には下部バーチカル・フィン、テール・スキッド及びテール・ローター・ブレードによるものと認められる接地痕(以下「テール・スキッド等接地痕」という。)があった。

左スキッド下面には、上から見て、その軸線に対して4時半方向から10時半方向に、地面との擦過痕が残っていた。スキッド内側には石灰土及び黒土が付着していたが、外側には石灰土のみが付着していた。

機体が横転したため、右スキッドの下になった部分は地面に埋まっていた。前方の湾曲部分を除き、スキッド内側下面には船の喫水線を示すように、ある高さまで石灰土が付着していた。

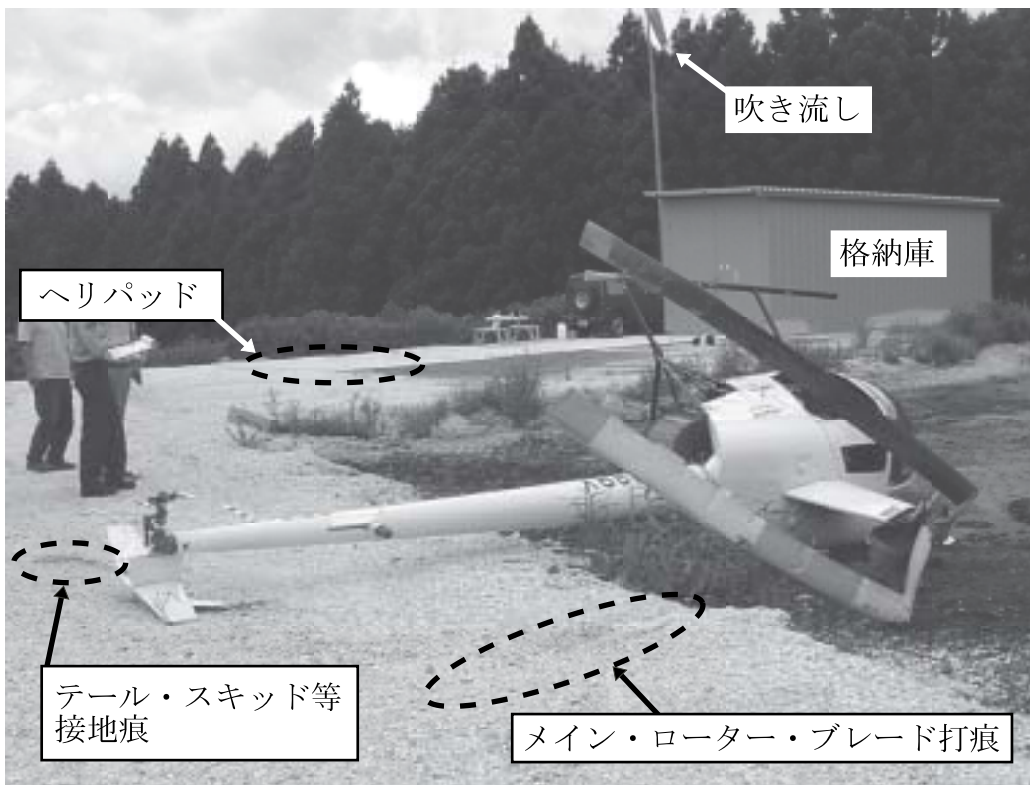
写真2 事故機後面

(6) ホリゾンタル・スタビライザーは、その付け根部分から上に90°曲がっていた。

横転した同機のテール・スキッドから南西方向に約1mの長さで接地痕があった。一番南西側の部分は、長さ約30cmにわたり幅が約20cmあり、この部分がテール・ローター・ブレードの打痕と考えられた。テール・スキッド側への残りの部分は幅約5cmで、テール・スキッドを引きずったと考えられる痕となっていた。
