航空事故調査報告書

航空・鉄道事故調査委員会

熊本航空株式会社所属 JA 4 0 6 6

所 属 熊本航空株式会社
型 式 セスナ式 172P 型
登録記号 JA4066
発生日時 平成15年2月14日 14時31分ごろ
発生場所 熊本空港

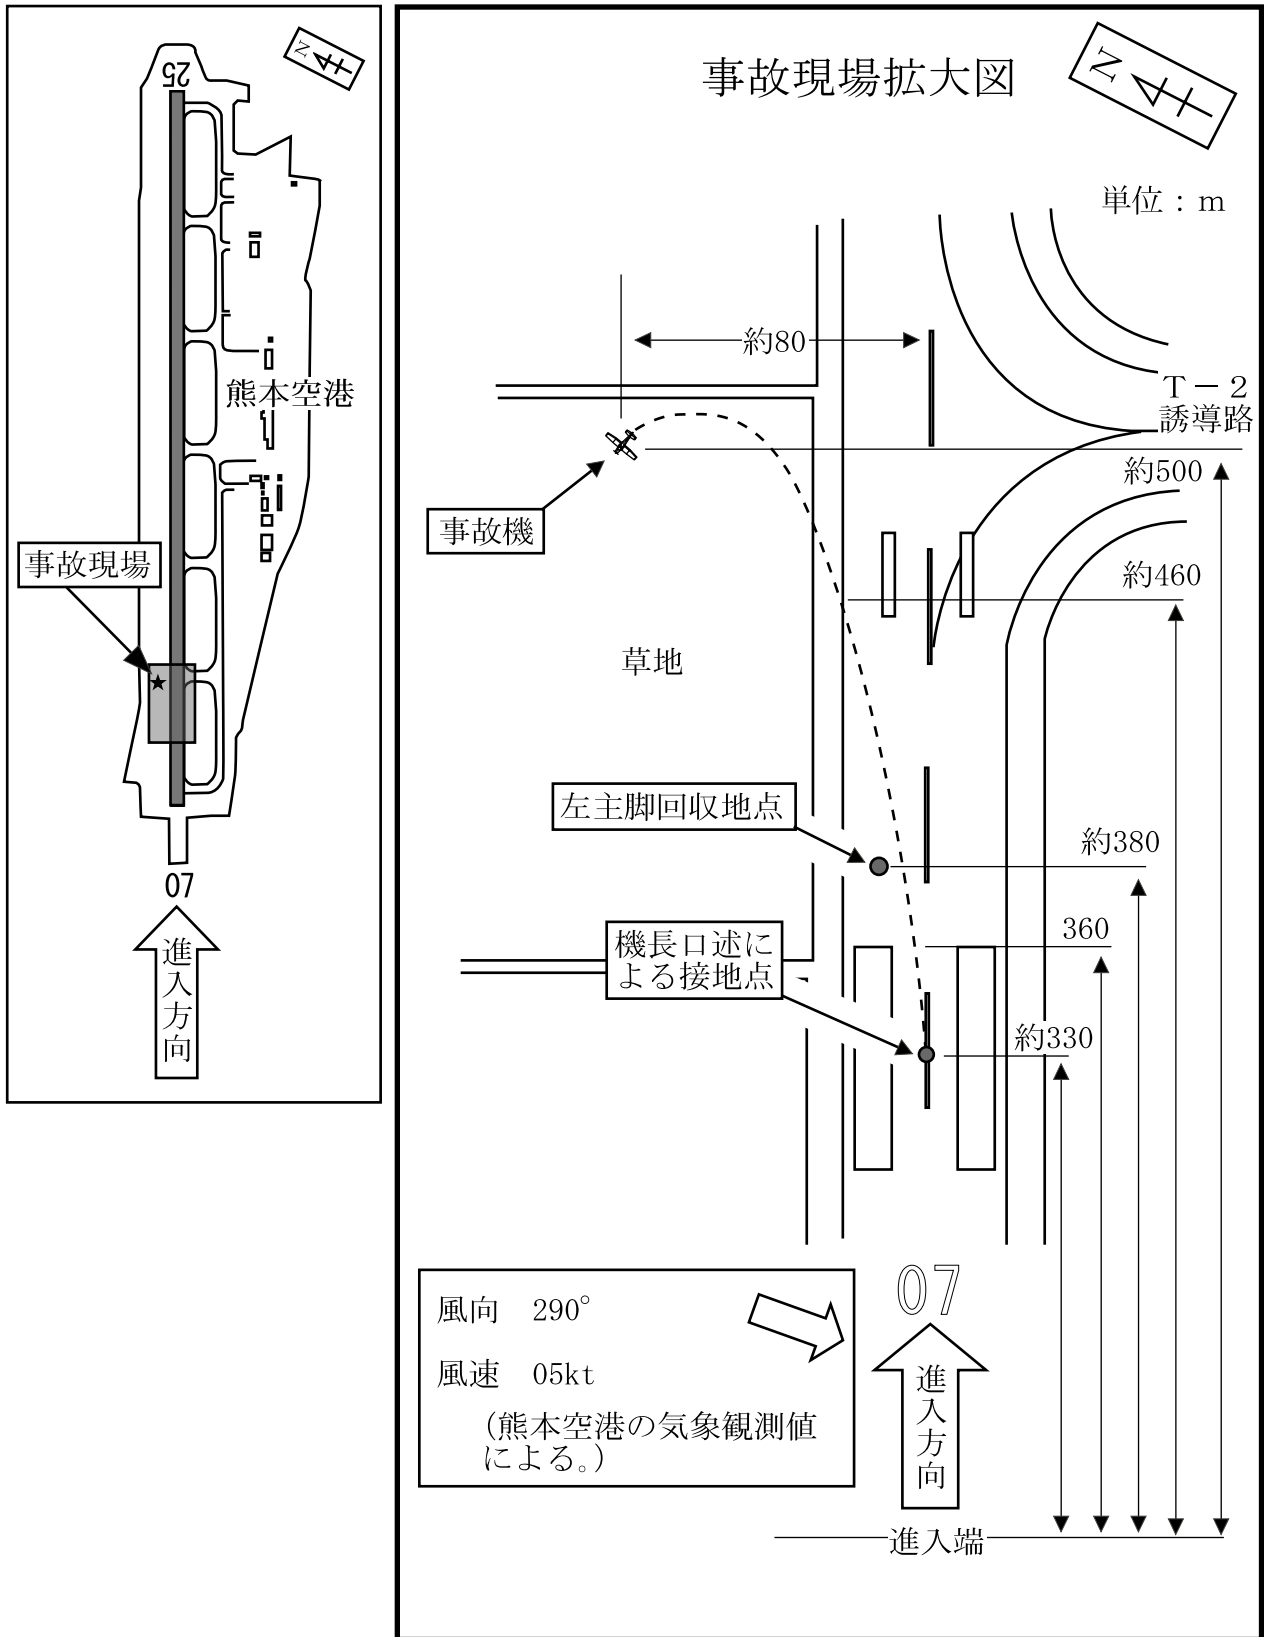
付図1 事故現場見取図

熊本空港の滑走路は、長さ3,000m、幅45mである。事故現場は、滑走路07進入端から約500m、滑走路中心線から左直角方向に約80mの草地であった。

滑走路07進入端から約350mの地点より、滑走路中心線北側に、機体との擦過によってできたと推定される短い擦過痕が、断続的に残されていた。

草地内には胴体の接地痕が残され、機体は機首方位を約300°に向けた状態で停止していた。

左主脚は、滑走路07進入端から約380m、滑走路中心線から左直角方向に約16mの滑走路路上に残されていた。

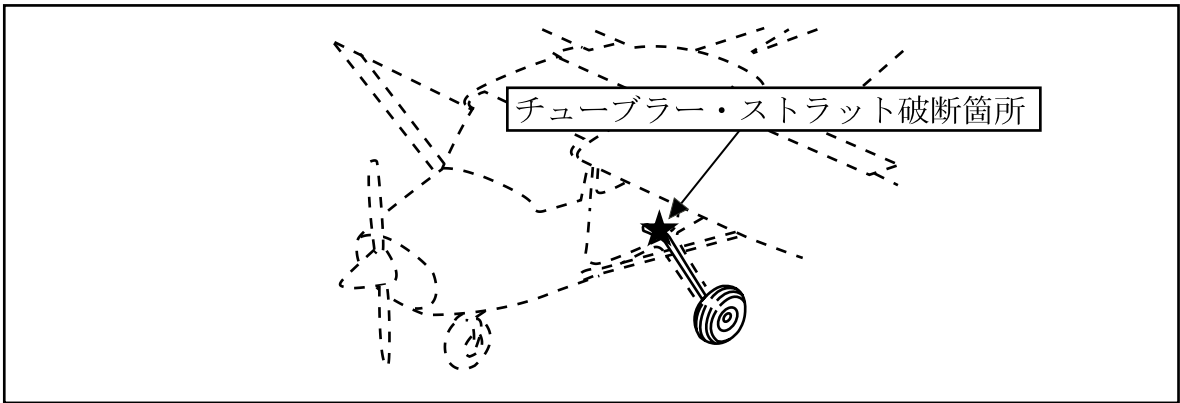
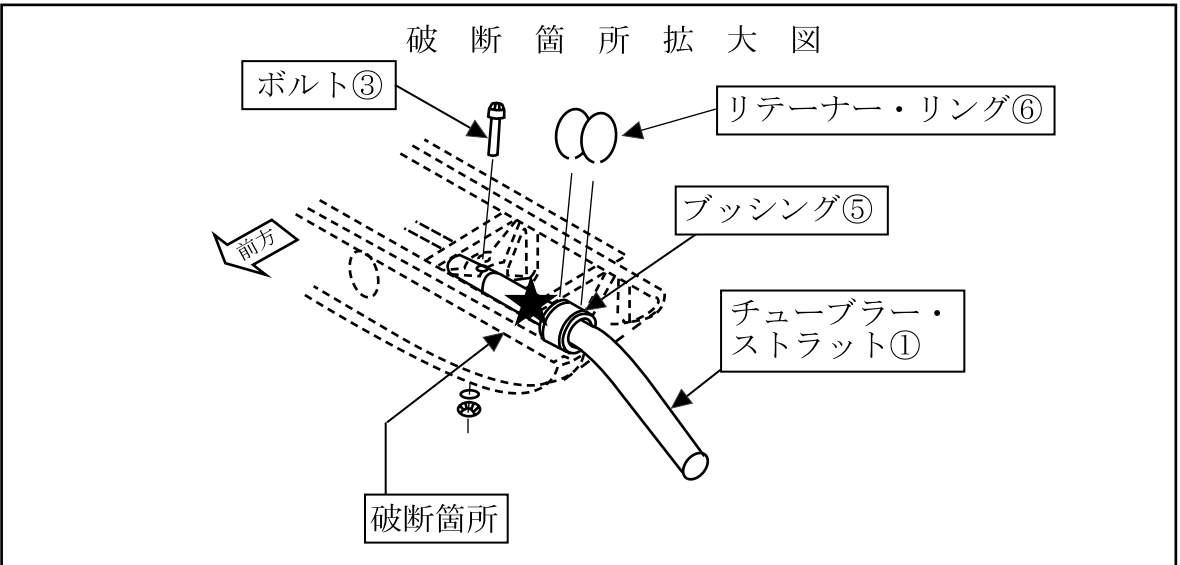
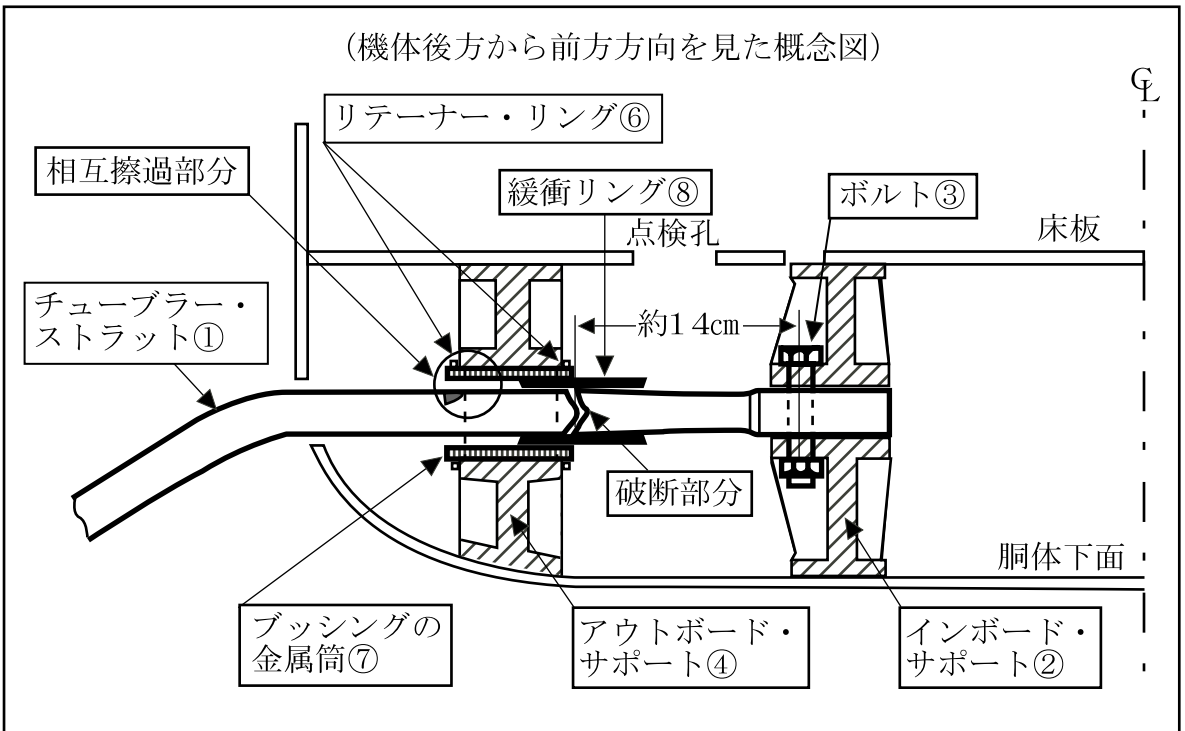
付図3 チューブラー・ストラットの状況

主脚は、着陸時の衝撃を吸収するチューブ型のスプリング(チューブラー・ストラット(付図3の))と車輪で構成されている。チューブラー・ストラットは、外径47.8mm、肉厚9.5mmで、胴体床下のインボード・サポート(付図3の)へボルト(付図3の)止めされ、アウトボード・サポート(付図3の)とはブッシング(付図3の)を介して固定されている。ブッシングは、リテーナー・リング(付図3の)2本でアウトボード・サポートに固定されている。

ブッシングは、外径6.7cm、長さ5cmの金属筒(付図3の)の内側に、厚さ約5mmのプラスチック製の緩衝リング(付図3の)が挿入されたものであったが、緩衝リングがインボード側に移動し、金属筒からほとんど抜け出していた。

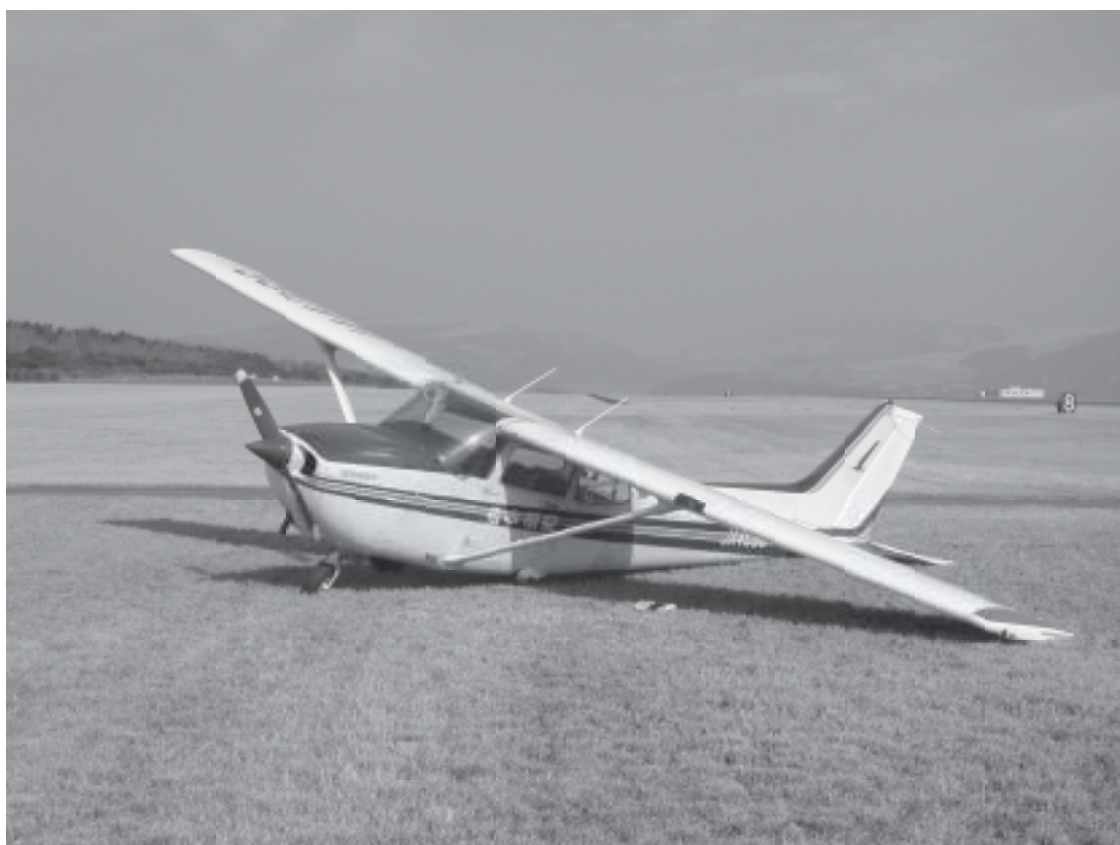
写真1 事故機前面

熊本航空株式会社所属セスナ式172P型JA4066は、平成15年2月14日（金）離着陸訓練のため、操縦教員及び操縦練習生が搭乗し、14時00分熊本空港滑走路07を離陸し、同滑走路においてタッチ・アンド・ゴーを実施中、5回目のタッチ・アンド・ゴーで接地した際、左主脚が破断したため機体が左に偏向して同滑走路から逸脱し、14時31分ごろ、同滑走路北側の草地でかく座し、停止した。

左主脚チューブラー・ストラット	破断
左ブレーキ油圧ライン	折損
胴体下面	損傷
水平安定板	損傷

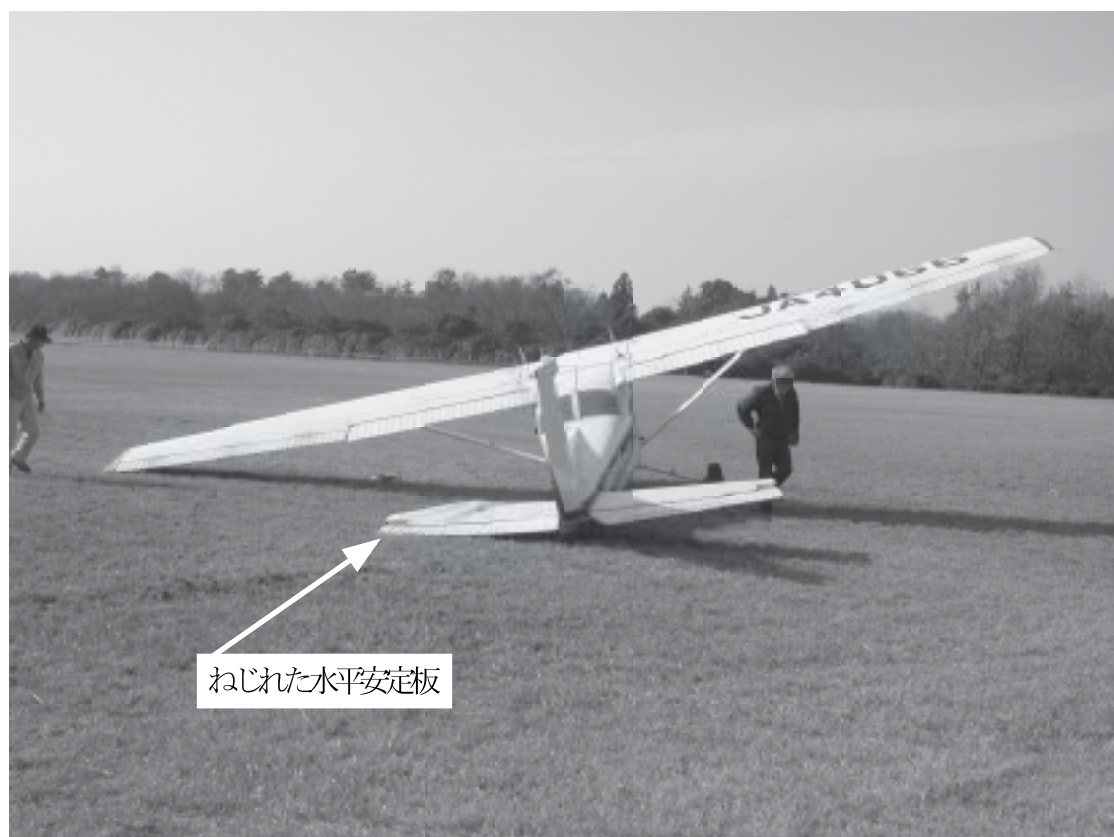
写真2 事故機後面

左水平安定板前縁中央付近で押し上げられ、中央が山形に盛り上がった状態に変形していた。変形した部分の下面には、左主脚によるものと思われる打痕が残されていた。また、機体後方から見ると水平安定板全体が、時計回り方向にわずかにねじれていた。

3.7 同機の水平安定板が、機体後方から見て時計方向にねじれていた理由は、次のように考えられる。

左水平安定板下面には滑走路との擦過痕はないことから、地面と接触したのは草地に入ってからであった。その際、機体の重量がかかり、水平安定板が機体後方から見て時計方向にねじれた。

なお、水平安定板前縁中央付近が変形したのは、破断した左主脚が滑走路内で水平安定板前縁中央付近に当たったことによる。

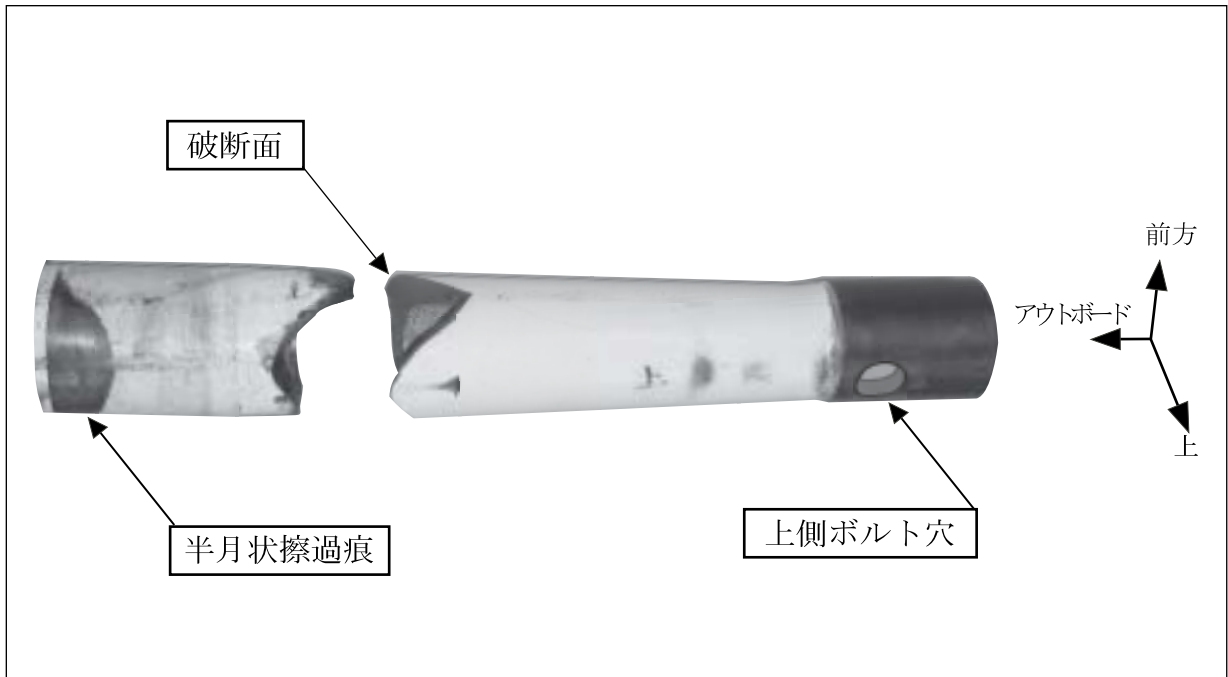
写真3 チューブラー・ストラット破断状況

チューブラー・ストラット(以下「ストラット」という。)は、ボルト穴の中心からアウトボード側に約14cmの部分(アウトボード・サポートの内側付近)で破断していた。

破断して機体から分離した側のストラット(以下「分離ストラット」という。)のブッシングと接する上面には、半月状の擦過痕があった。

破断の状況

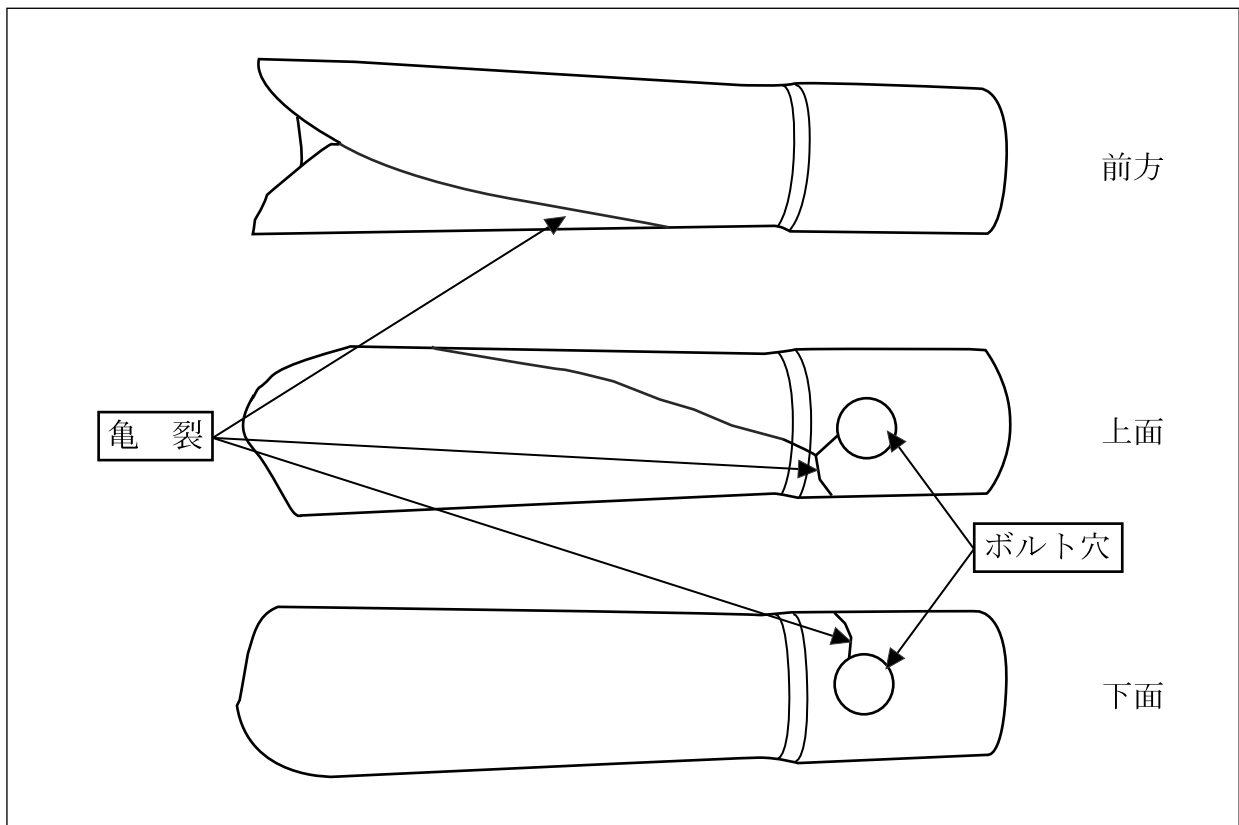
亀裂の状況

亀裂が上下のボルト穴と破断部分の間に発生していた。

3.5.4 2.6.2(2) に記述したことから、着陸時にストラットに着陸荷重がかかったため、下側ボルト穴に既に発生していた亀裂が一気に伸展して上側ボルト穴手前まで進行し、そこで 2 本に分岐し、1 本は上側ボルト穴へ、他の 1 本はアウトボード側に進行し、ストラットを破断させたものと推定される。

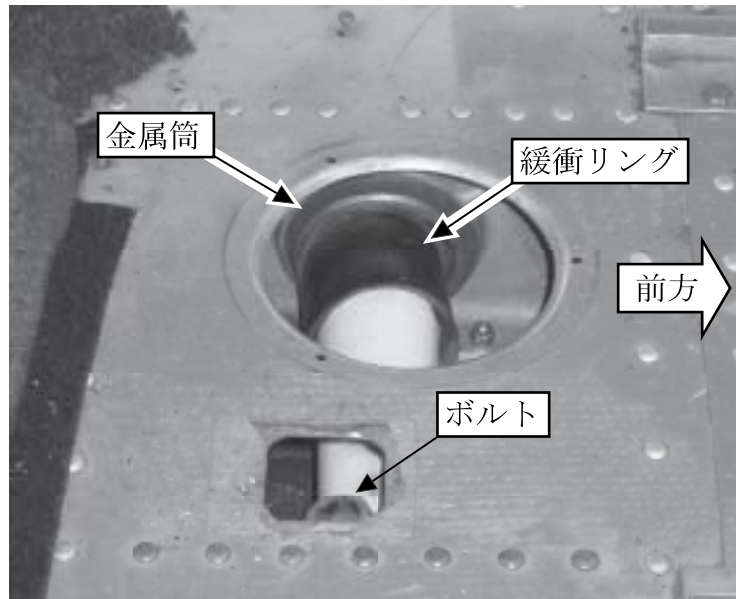
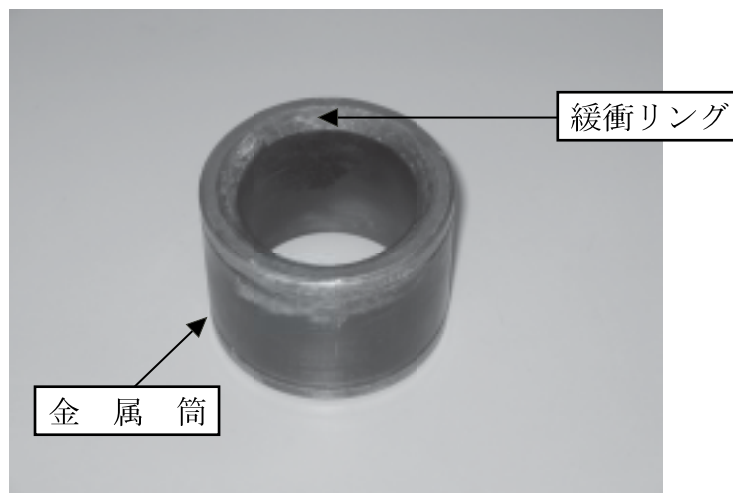
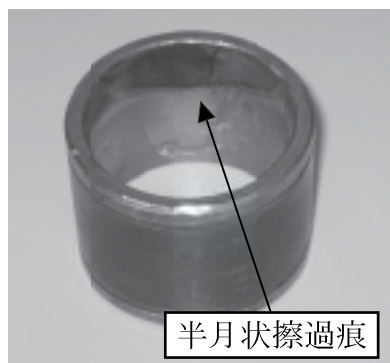
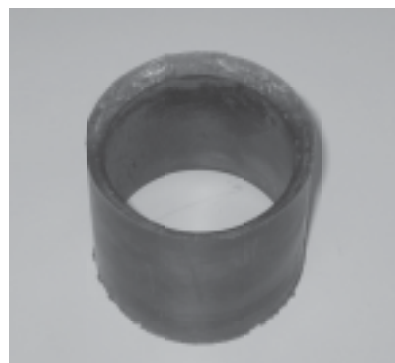
写真4 ブッシングの状況

金属筒と緩衝リングの結合状態は、抜け出した緩衝リングを手で元に戻せるほど緩い状態であった。

金属筒外側の上部内面にある擦過痕と分離ストラットの半月状の擦過痕は、ほぼ一致した。(写真4参照)

緩衝リングの内径を計測したところ、同機の左主脚に取り付けられていたものの内径は、新品のものより約0.3mm大きかった。

3.5.2 2.5.2(1) に記述したことから、ブッシングの緩衝リングと金属筒との圧着力がなくなり、緩衝リングがインボード側にほとんど抜け出したため、アウトボード・サポート部でストラットとブッシングの金属筒の間に約 5 mm の間隙が生じたものと考えられる。その結果、ストラットにガタが生じ、着陸のたびに、インボード・サポート部でストラットを取り付けているボルト穴に、設計値以上の荷重が繰り返しかかり、下側ボルト穴に疲労亀裂が発生したものと考えられる。

3.5.5 同機の左主脚取付部のブッシングから緩衝リングが抜け出した理由は、次のように考えられる。

(1) 2.7.1(1) に記述したとおり、ストラット及び関連部品を交換して 8 年以上が経過し、着陸回数も約 13,000 回に達していることから、経年変化により緩衝リングと金属筒との圧着力が低下した。

また、2.7.2(1) に記述したことから、緩衝リングとストラットの間摩擦力が小さくなっていった。

(2) ストラットがボルト穴を中心に上下に円弧運動した場合、アウトボード側の方が上下運動幅が大きく、緩衝リングを圧迫したとき、インボード方向へ緩衝リングを押し出す力が発生する。そして、この力が、金属筒との圧着力及びストラットとの摩擦力の低下した緩衝リングに対し断続的に作用したため、緩衝リングがインボード側に押し出されたと考えられる。

3.8 2.7.1(2)で述べたように、飛行100時間ごとの主脚取付状態の点検は行われていたが、ブッシングのガタや緩衝リングの抜け出しの有無についての点検が適切に行われなかった可能性が考えられる。同型式機の100時間点検において、アウトボード・サポートのブッシングの状態を含む主脚の取付状態を適切に点検することにより、ストラットの破断に至る前に不具合を発見し、事故の再発を防止する必要があると考えられる。

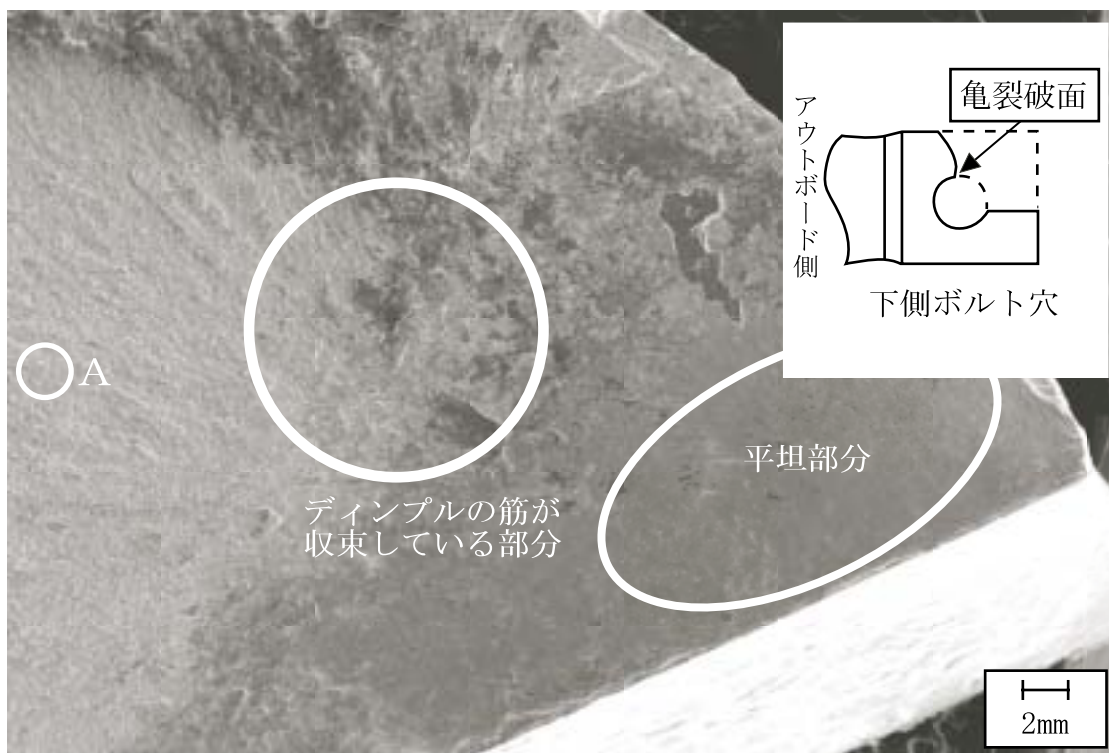
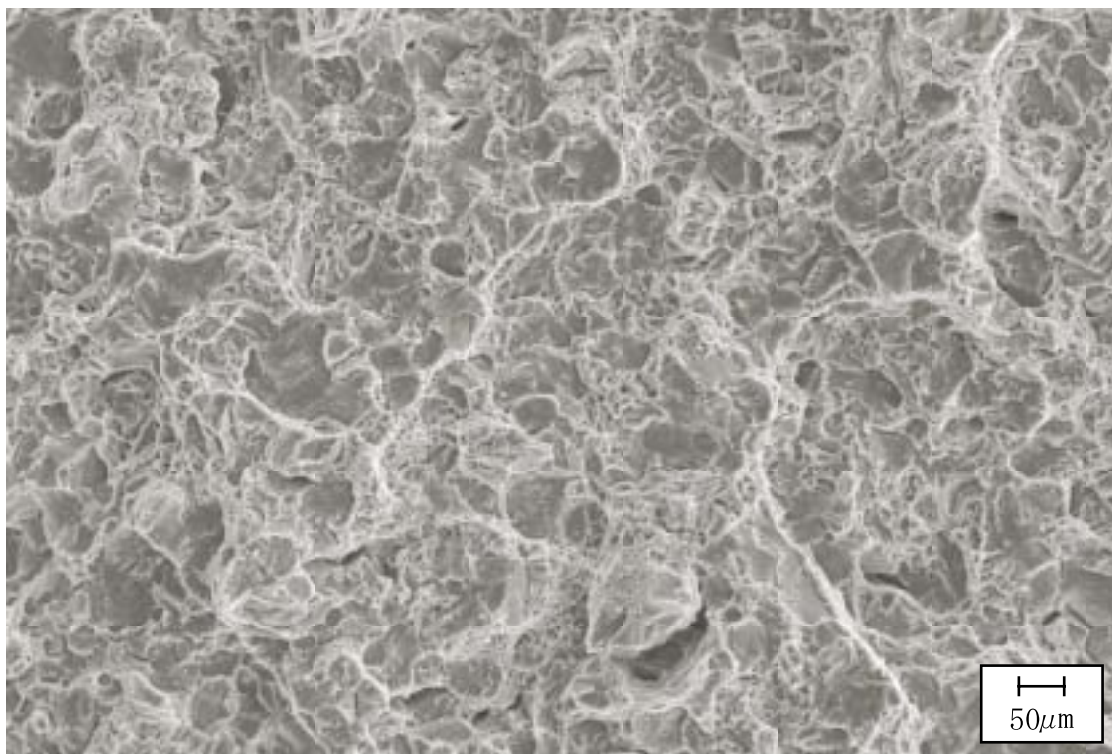
写真5 ボルト穴亀裂破面の状況

- (1) 下側ボルト穴は変形していなかった。ボルト穴の亀裂破面に平坦な部分(以下「平坦部」という。)があり、錆びている部分とつぶれて破面様相の観察できない部分があった。平坦部については、次の理由から疲労亀裂の可能性が考えられた。

ボルト穴に変形がなかったこと

分離ストラットに半月状擦過痕があること

(2)に述べる、平坦部以外の破断面に見られるディンプル(注2)の筋が、ストラットの表面でなく、内部側の平坦部の端に収束していること

- (2) 平坦部以外の破断面では、ディンプルが確認された。平坦部の近くにディンプルの筋が収束している部分があることから、ここが疲労亀裂から発生した最終的な破壊の起点であったものと推定された。

3.5.3 2.6.2(1) に記述したとおり、下側ボルト穴の破断の起点となった疲労亀裂の部分は錆びていたことが確認されたことから、亀裂が発生してから破断に至るまでにはある程度の時間があったと考えられるが、亀裂が発生した時点については特定することはできなかった。

亀裂破面（2.5倍）

A点のディンプルの状況（1,000倍）
