航空大学校所属
ビーチクラフト式95-B55型 JA5207
に関する航空事故報告書

昭和49年5月10日
航空事故調査委員会議決（空委調第43号）

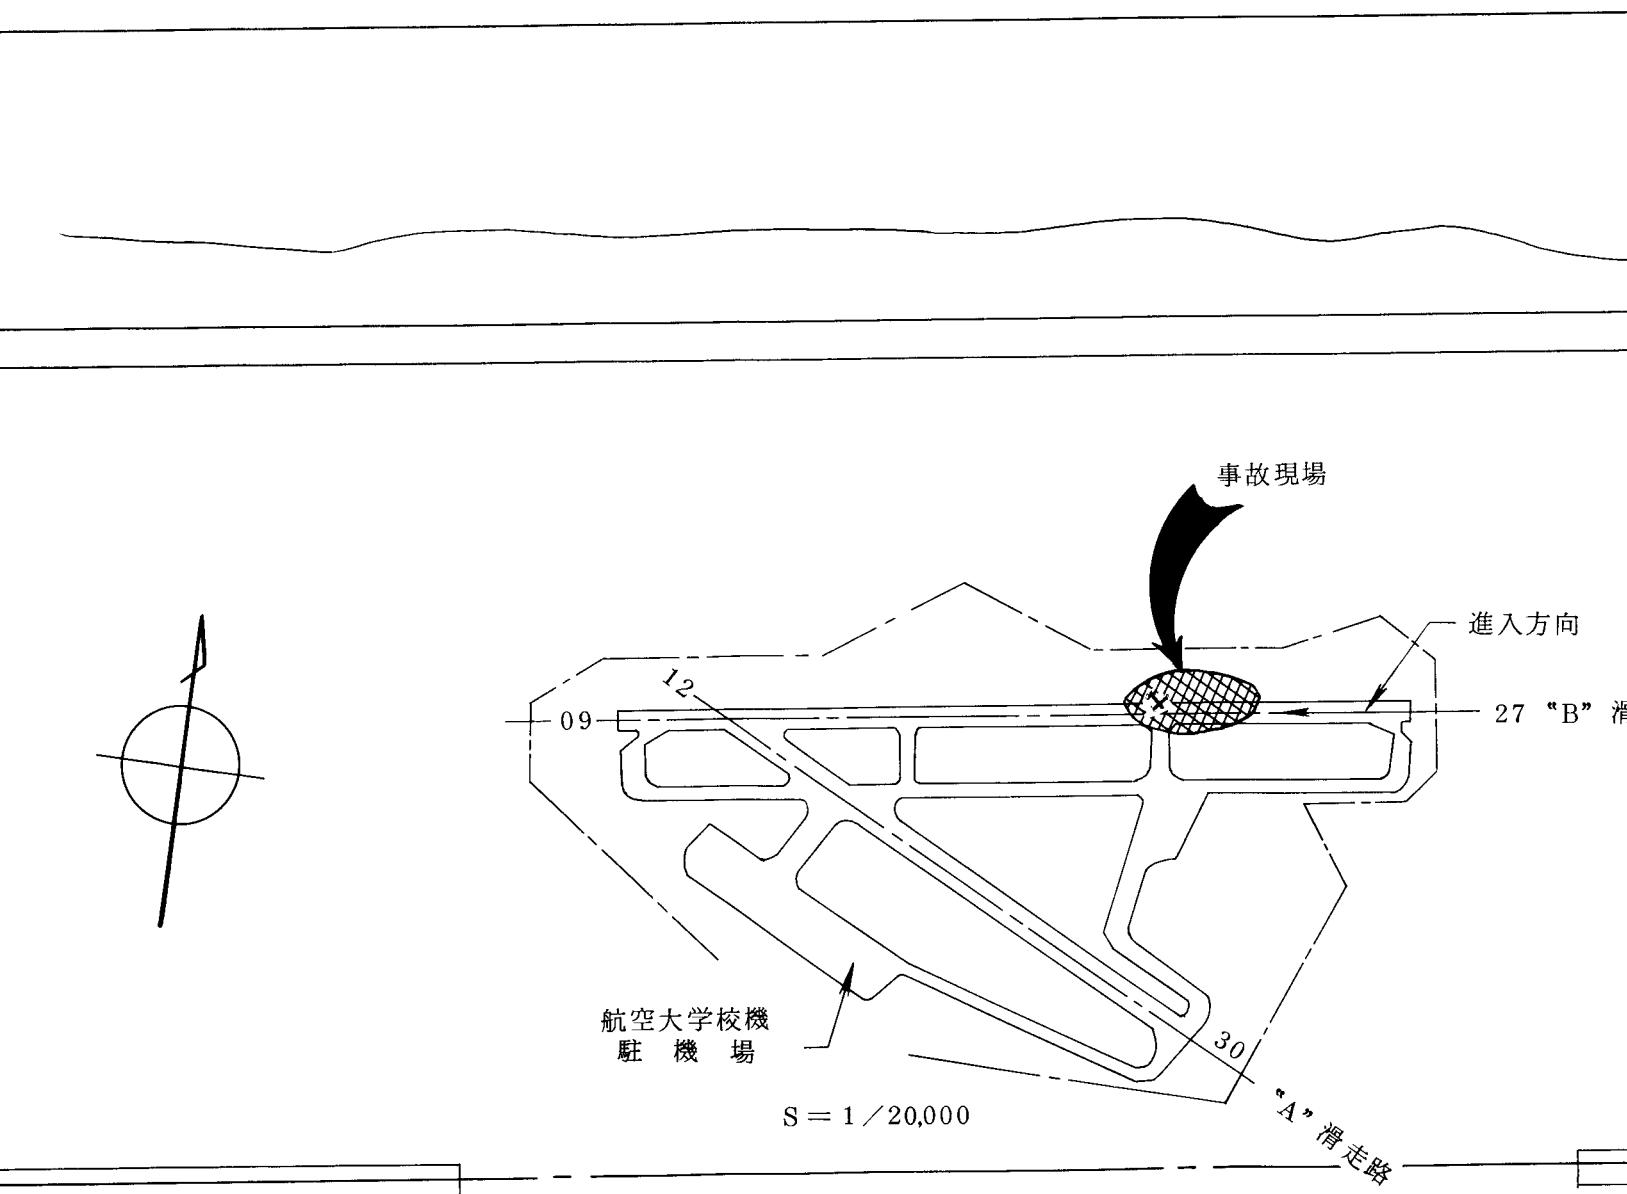
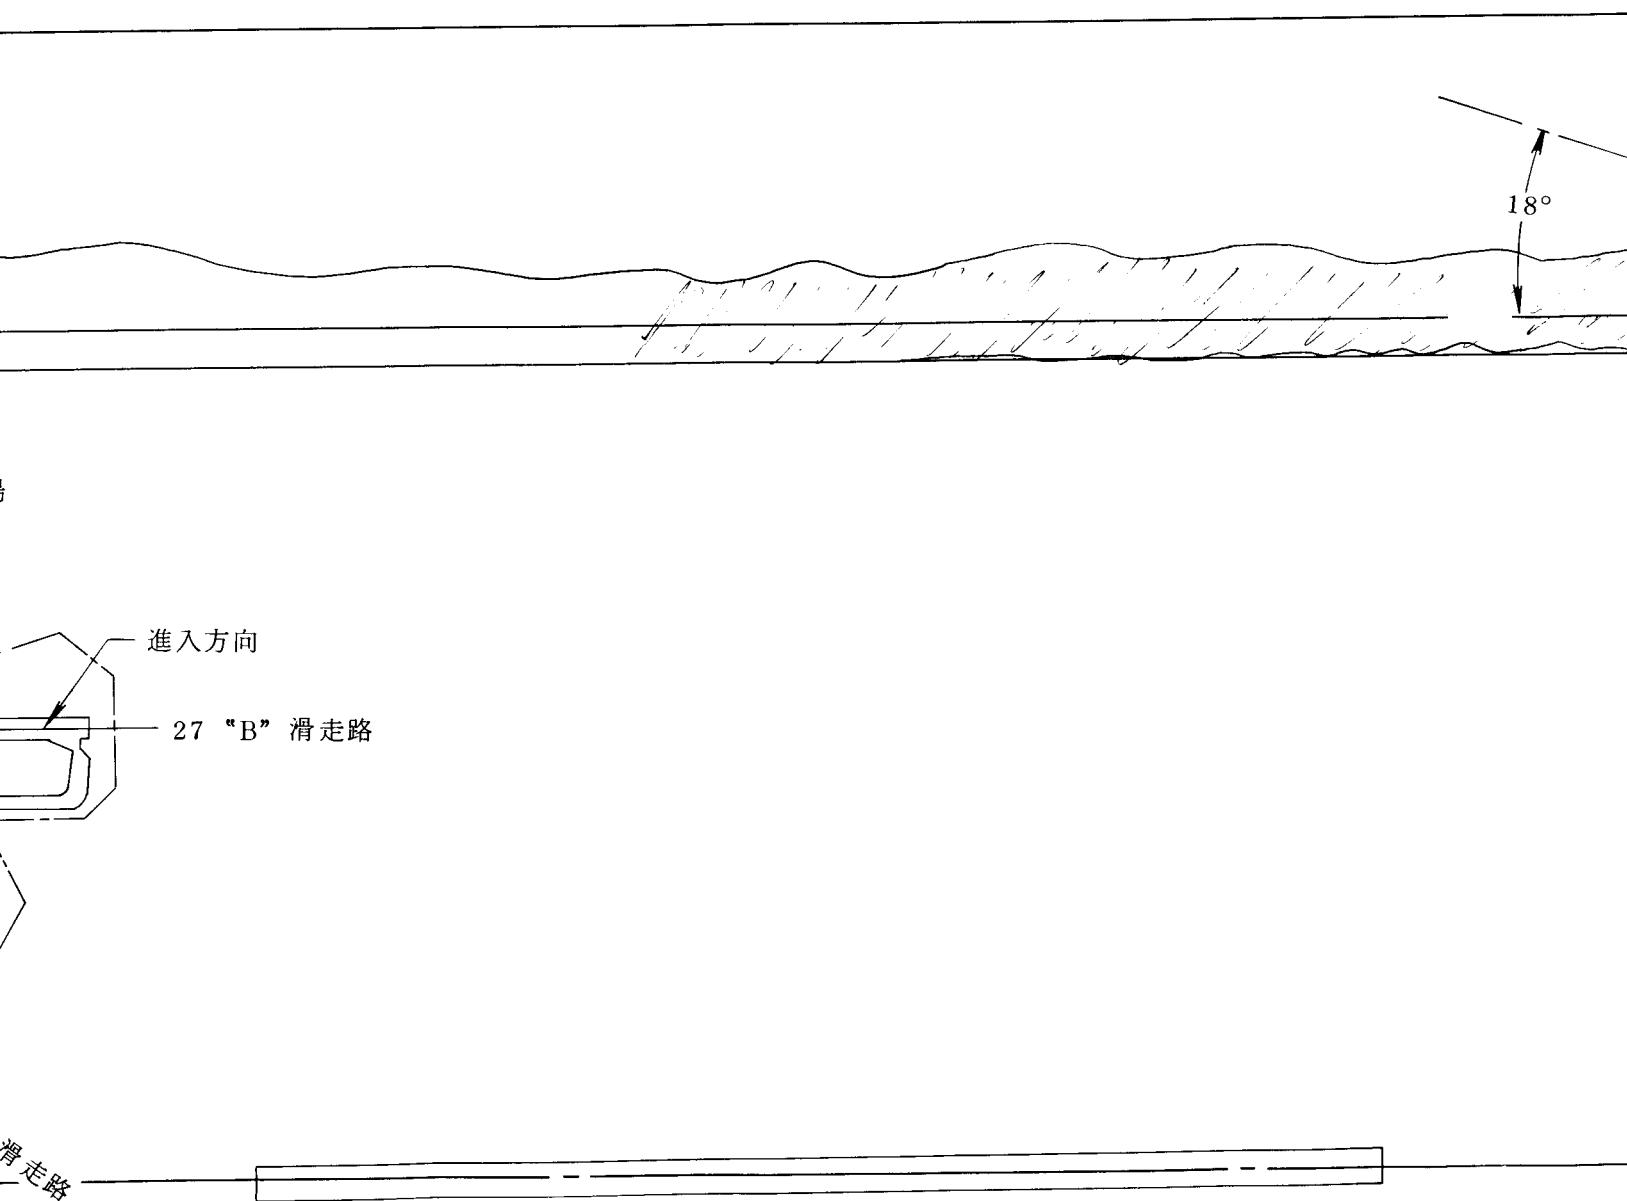
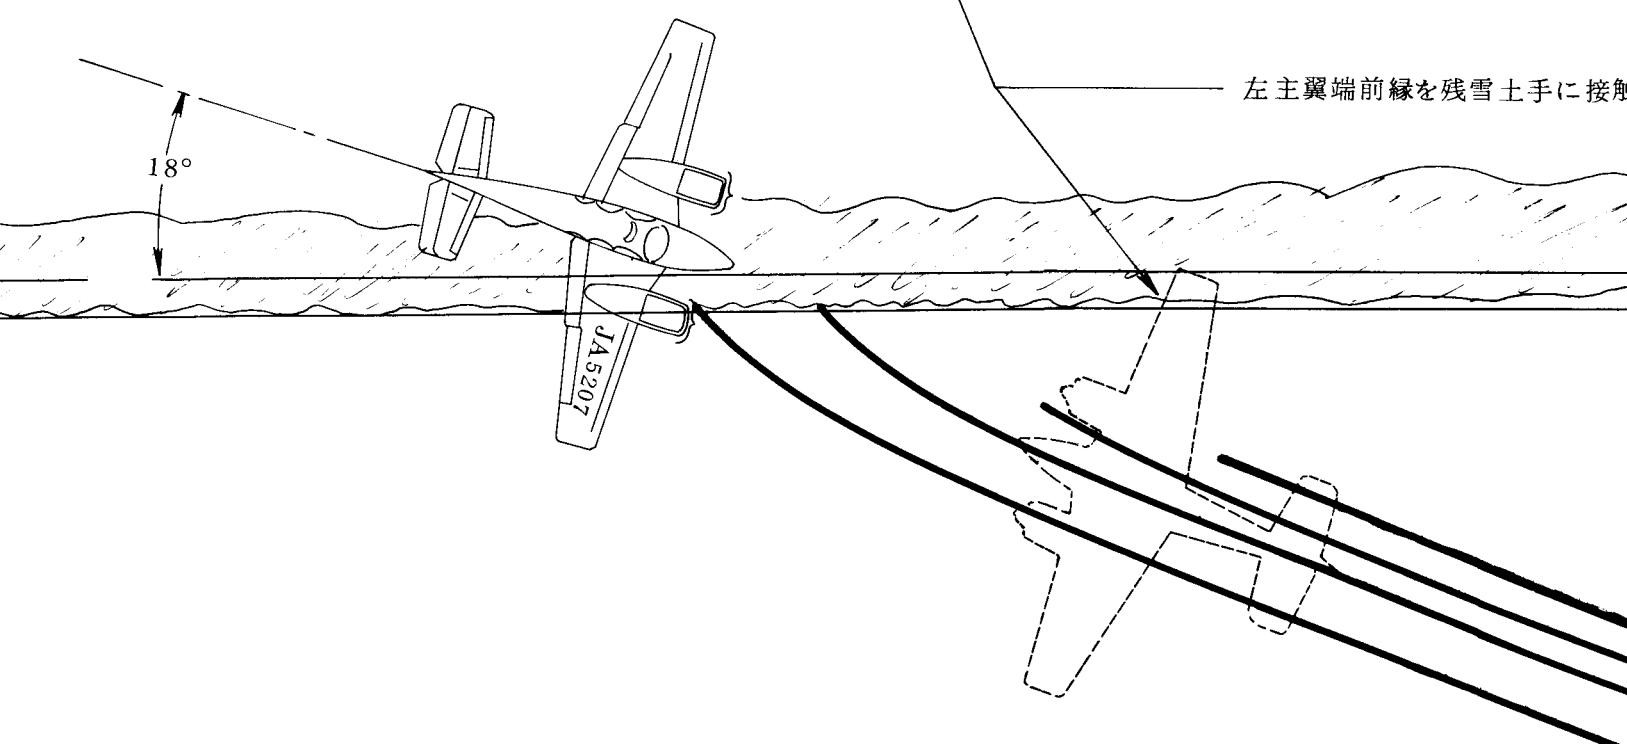
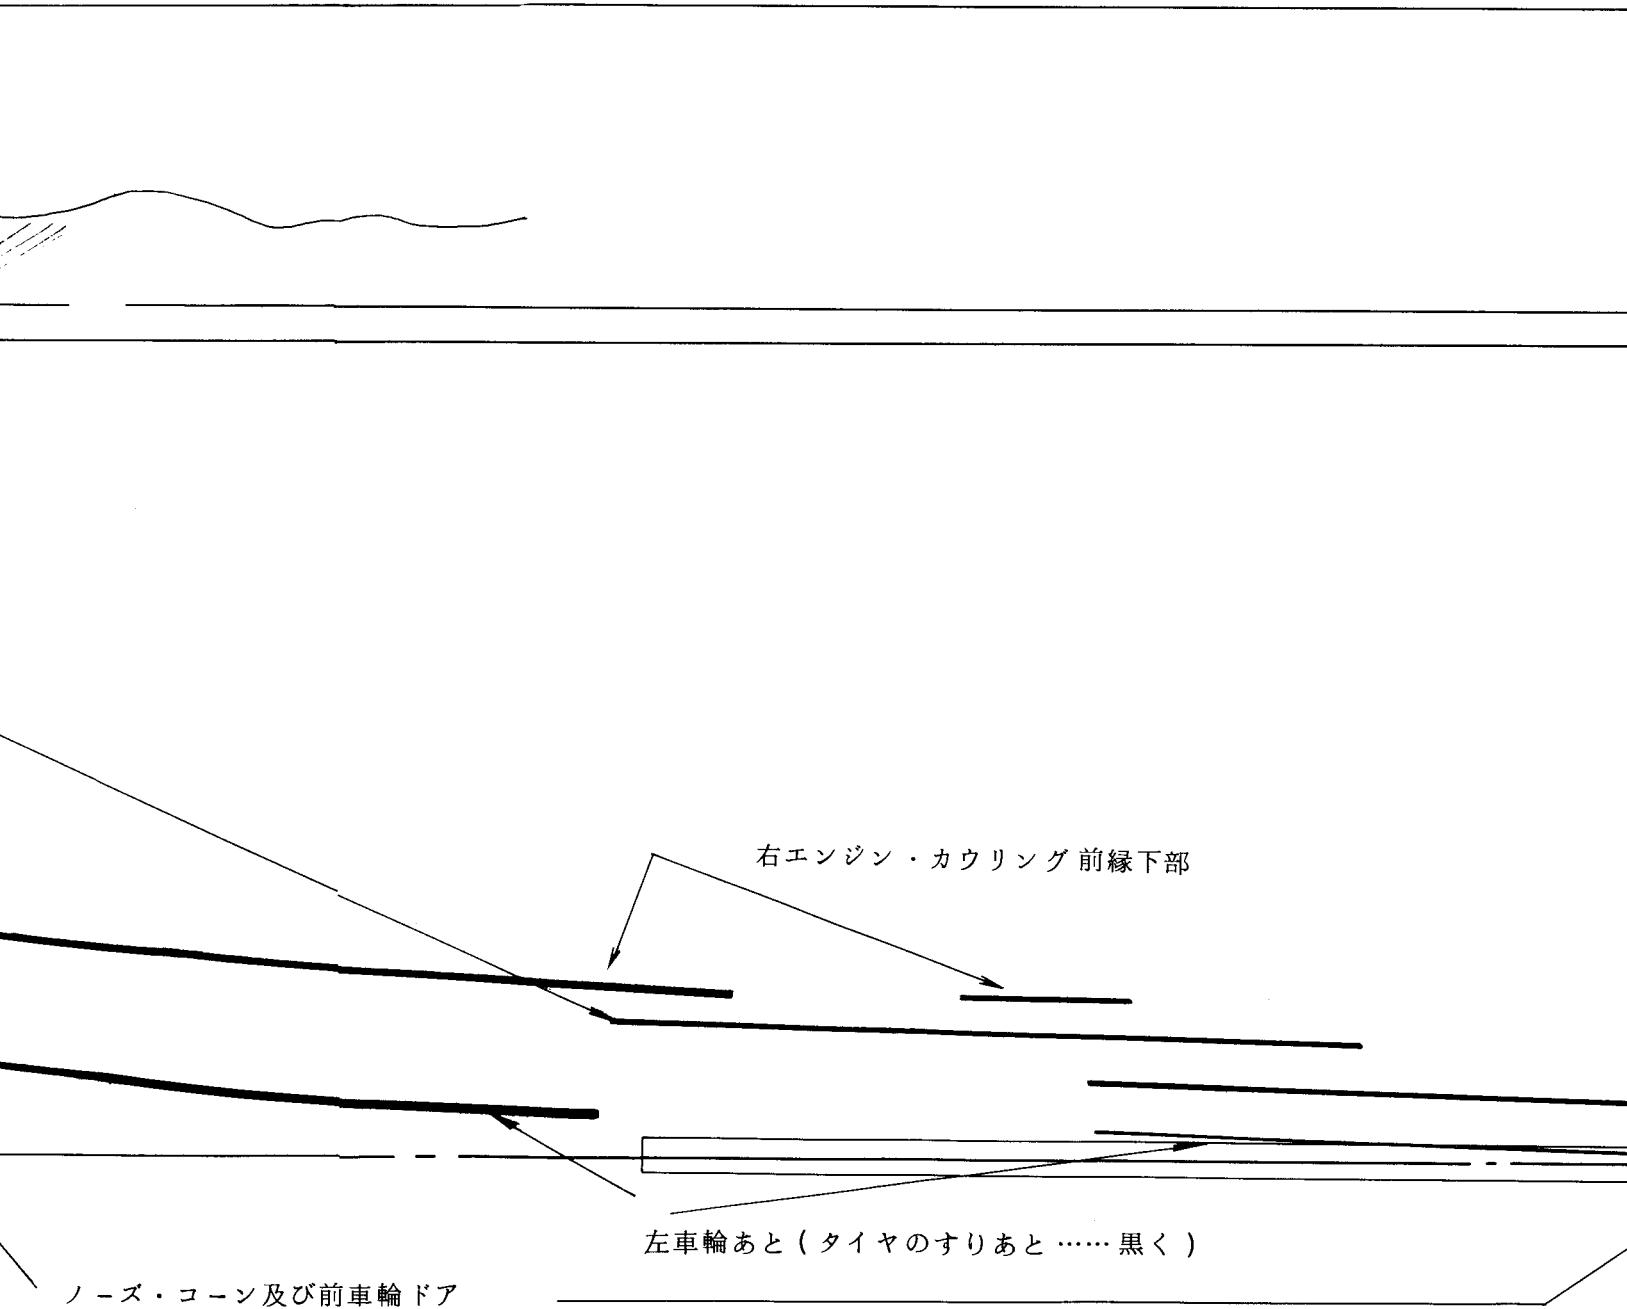
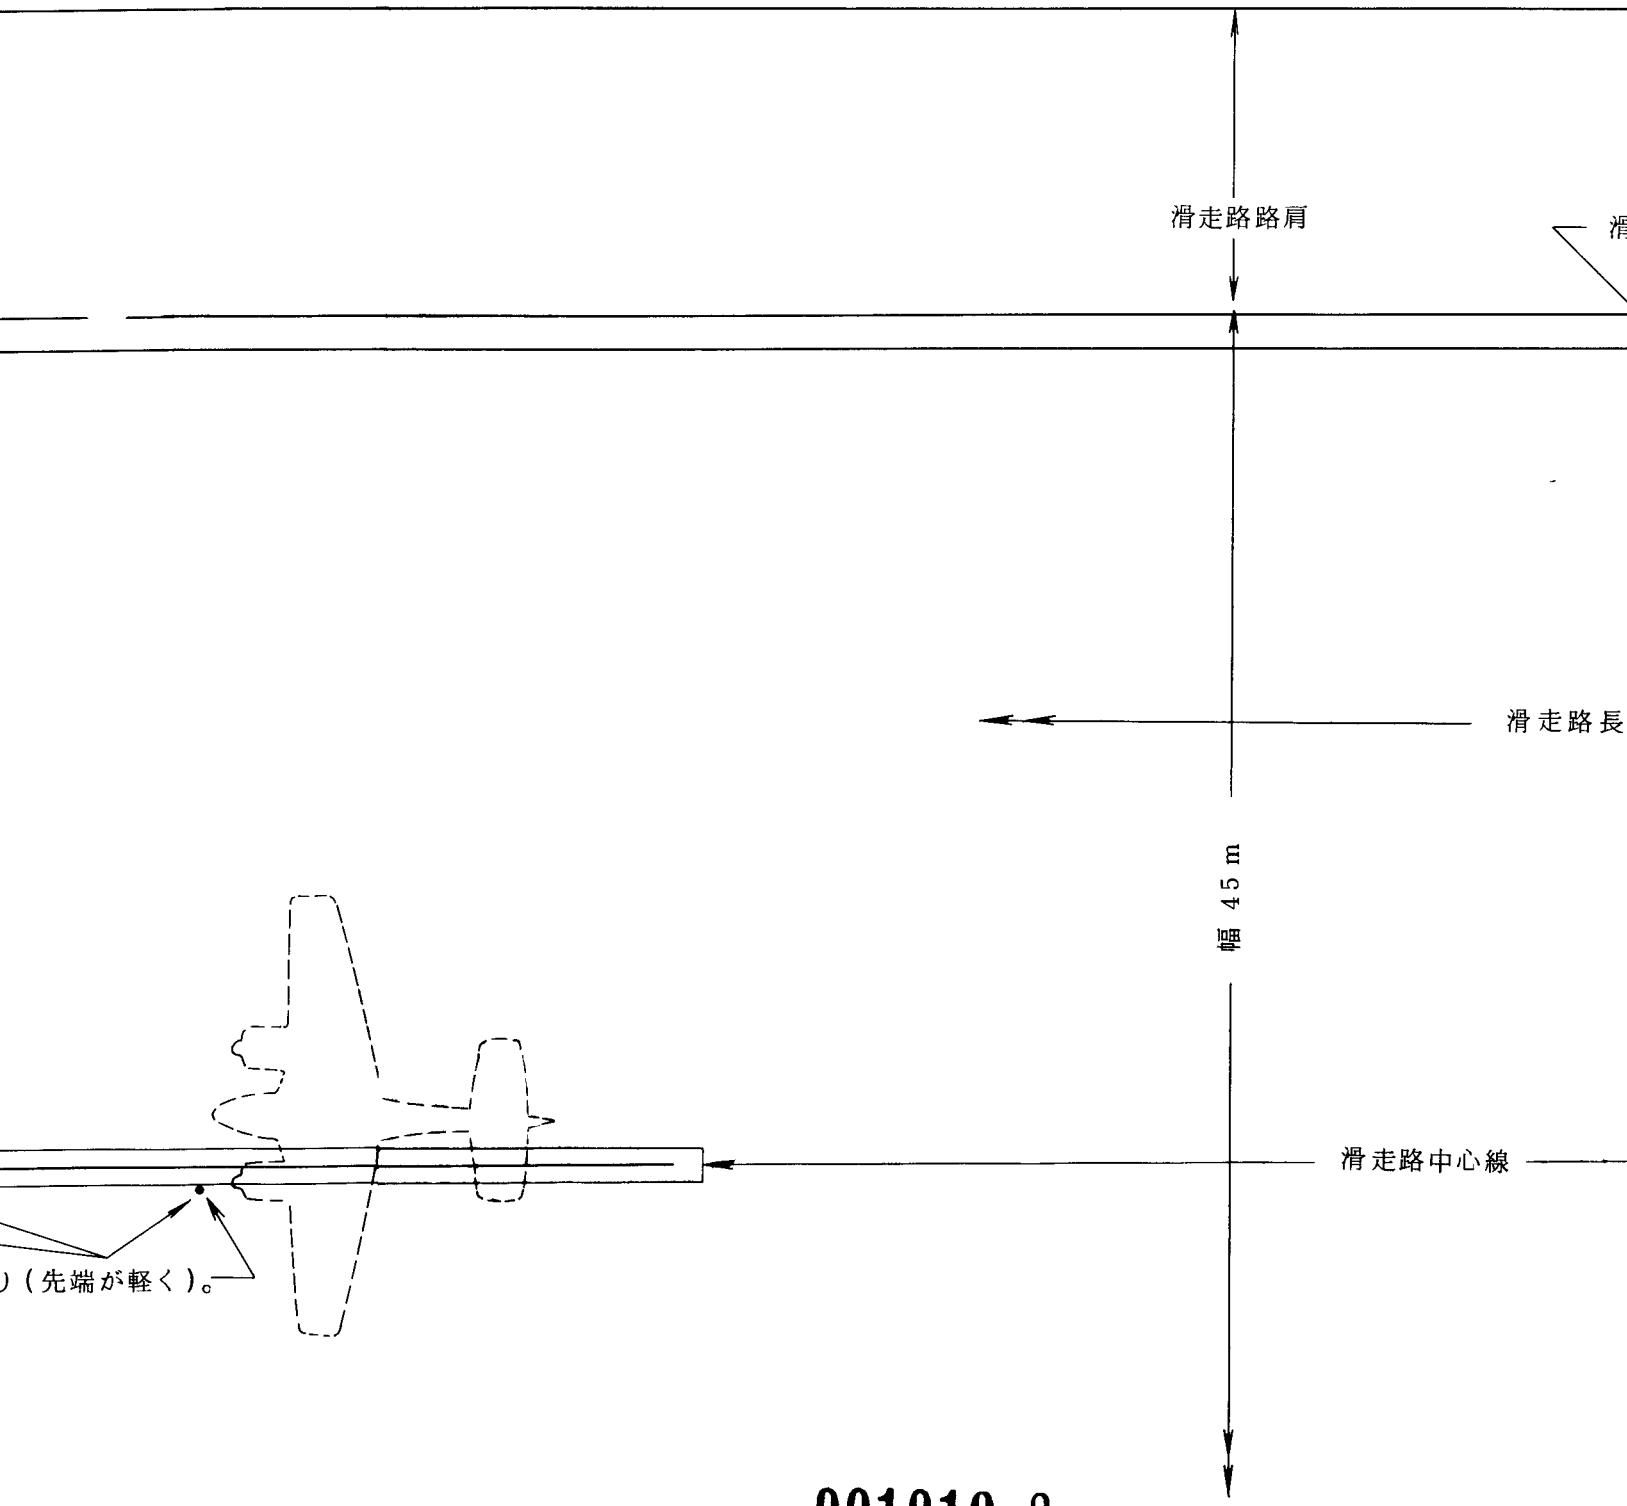
49. 1. 31 胴体着陸現場図

停止位置
滑走路(27)末端から 650m

彖を残雪土手に接触（180°回転して停止）

滑走路除雪時の残雪土手（高さ30～50cm）

右プロペラ・ブレードの打傷終り。

両プロペラ・ブレード強く接地
滑走路(27)末端から470m

右プロペラ・ブレードの打傷始まり。

左プロペラ・ブレードの打傷始まり(先端が軽く)。

接 地 点 (推定)
滑走路(27)末端から320m
