大阪エアウエーズ株式会社所属
川崎ベル式47G3B-KH4型 JA7402
に関する航空事故報告書

昭和49年8月2日

航空事故調査委員会議決(空委調第91号)

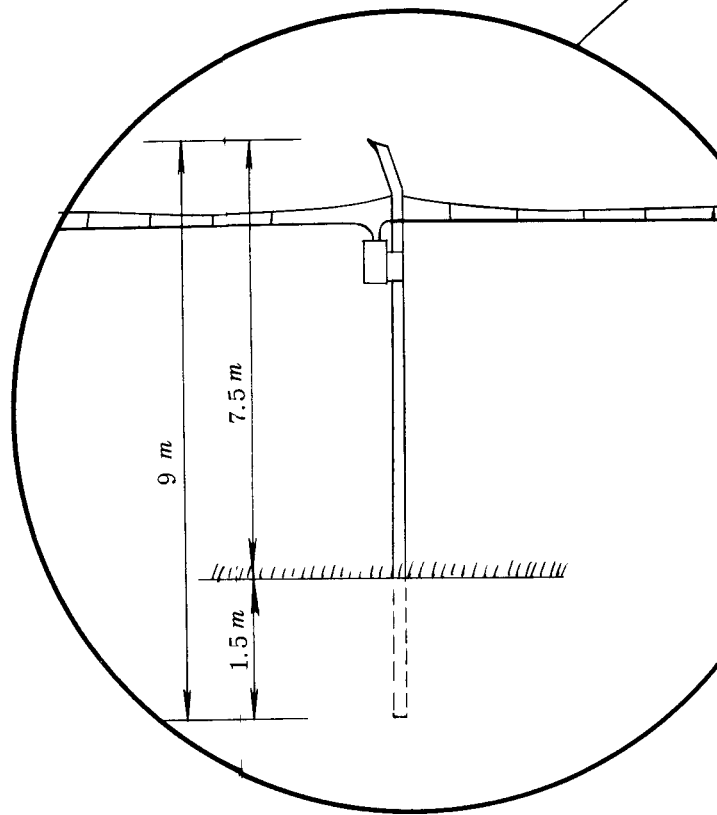
架空電話線路の鋼管柱は，その頂部から数センチメートルの所にメイン・ローター・ブレードが接触した打痕があり，屈曲，破損した。

接触した電話用鋼管柱
