中日本航空株式会社所属
川崎ベル式47G3B-KH4型 JA7473
に関する航空事故報告書

昭和49年 8月16日

航空事故調査委員会議決（空委調第95号）

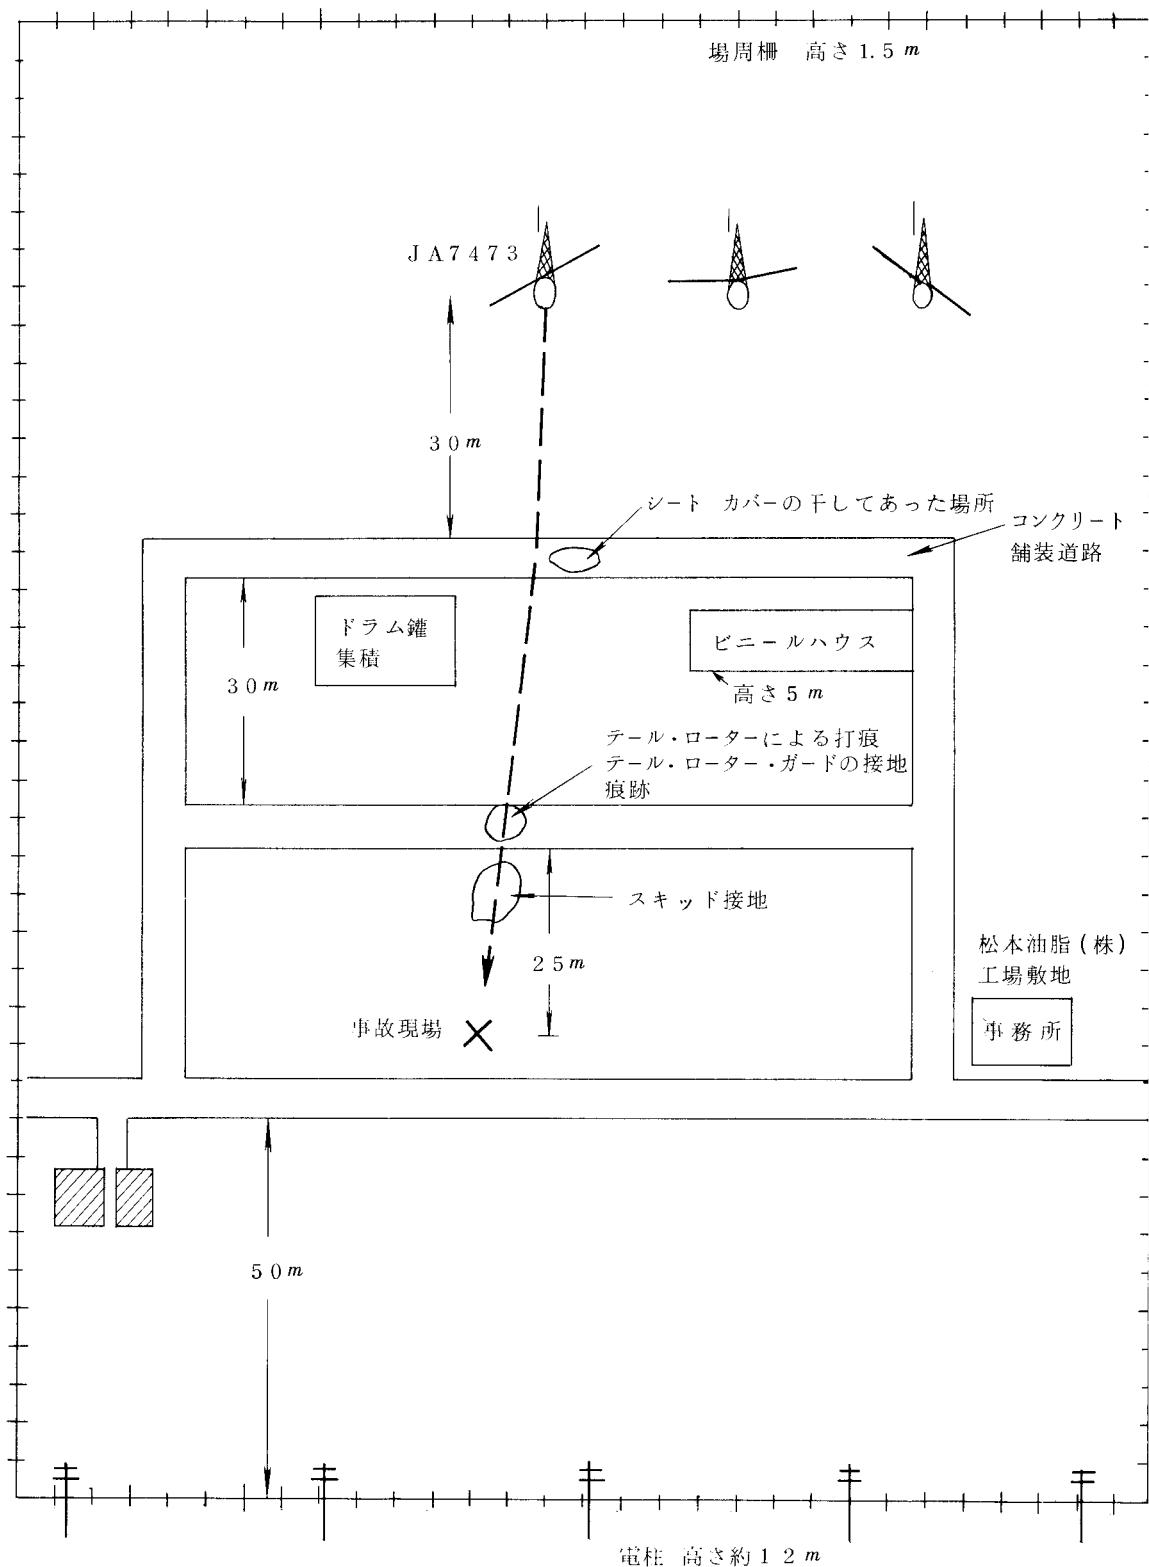
現場見取図

同ヘリポートは南北、東西がそれぞれ約200メートルの広さの敷地であって、同社の他の2機も25メートルずつ離れて駐機していた。（別図参照）

同機が離陸した約30メートル左斜め前方のコンクリート舗装の幅約5メートルの道路上には、前日の雨のためぬれた同機のシート・カバーが広げて干してあった。

同機は離陸後、高度約2メートルで前進し、速度がつき始めたころ、前記のシート・カバーの右横約4～5メートル付近を通過しようとしたとき、シート・カバーが巻き上った。機長はこれを回避しようと操縦桿を右に倒したがテール・ローターの方向で激しい音が2、3回して機体は右に傾いた。

機長は修正操作をしたが回復せず、テール部分が下って機首が上った。機長は機体が沈下するのでコレクティブ・ピッチ・レバーを操作したが、その効果が出ないうちにテール部分がコンクリート道路（シート・カバーが干してあった道路から約30メートル離れた場所）に接地し、操縦桿、コレクティブ・ピッチ・レバーにも振動を感じた。その後、同機は左右に激しい振動がでて方向も不安定となったので機長は不時着を決意し、コレクティブ・ピッチ・レバーを下げて滑走着陸の要領で進行方向にはげしく接地した。接地後、機長はイグニッション、マスター・スイッチ、バッテリーをオフにした。
