日本農林ヘリコプター株式会社所属
川崎ベル式47G-2型JA7075
に関する航空事故報告書

昭和49年9月26日
航空事故調査委員会議決（空委調第126号）

1.1 航空事故の概要

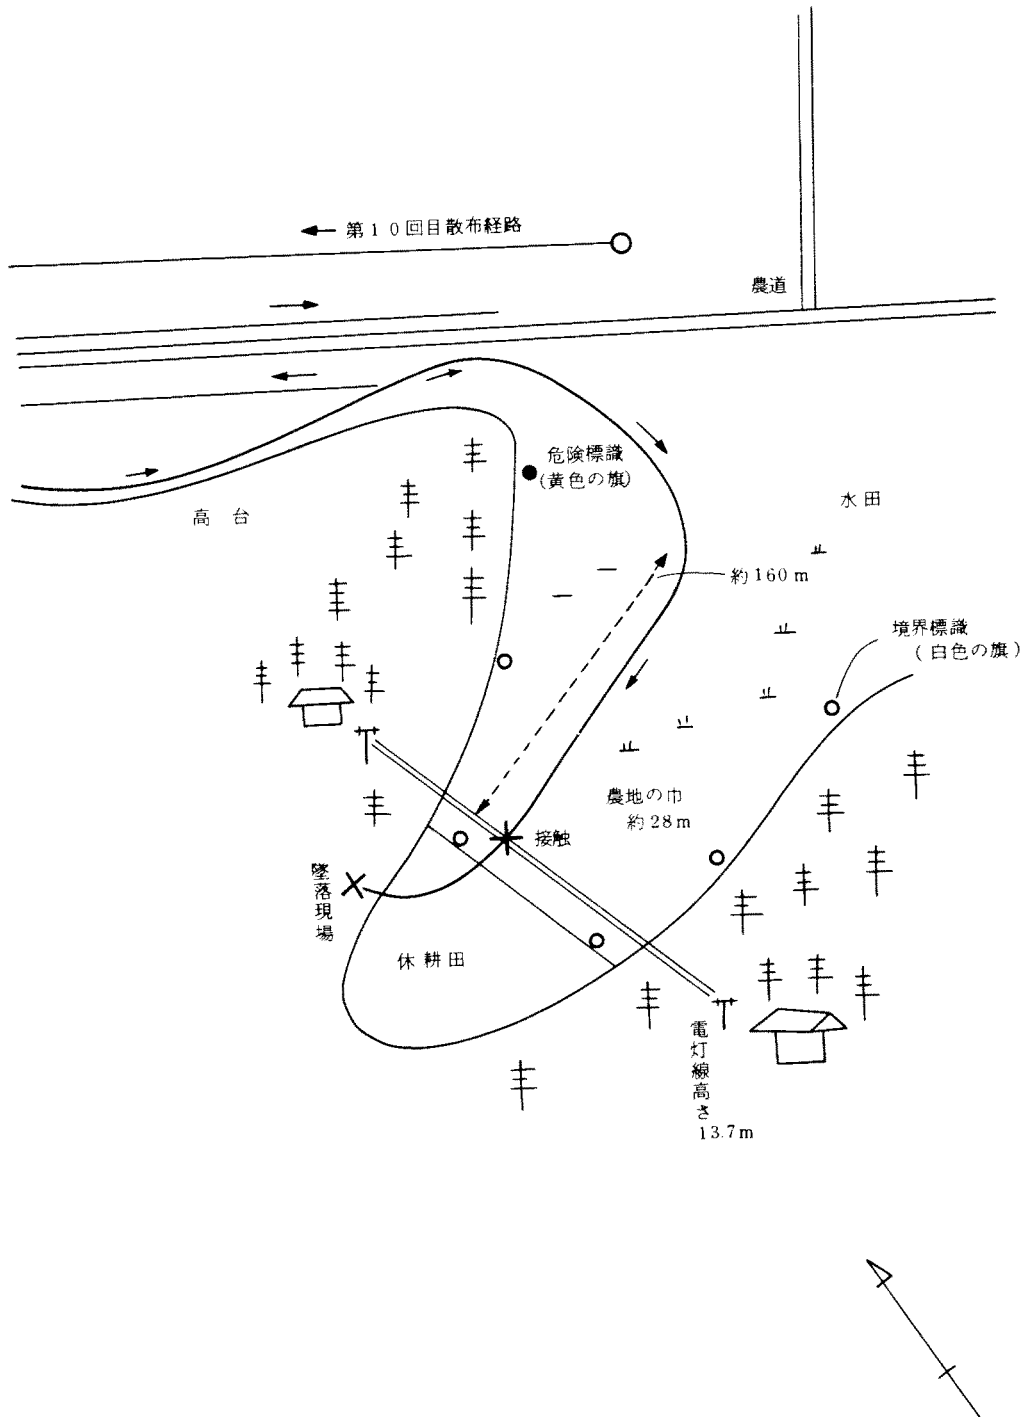
事故現場付近見取図

第10回目の散布は、別添見取図に示すごとく県道側農道ぞいに散布したのち、高台にそっ

て高度約7メートル，速度約35マイル/時で右旋回しながら散布中，高台の端をまわったところで右下に危険標識（地上に立てられた黄色の旗）を発見したので注意をそちらに向けるとともに高度を約13メートルに上げ，速度約25マイル/時で飛行した。その数秒後に機首の直前に電灯線を発見したが，回避する余裕もなく同線に接触した。

同機は，約50センチメートル間隔で上下に張られてあった2本の電灯線にバブルを接触させ，ついで同線の長さ約180センチメートル2本をメインローターマストに巻きこんだのち，同機の進行方向右約20メートル離れた杉の木の上をメインローターで切断して墜落した。

同機が接触した電灯線（4ミリメートル青色ビニール絶縁電線）は、同機の進行方向からは背景の森にとけこんで視認はきわめて困難な状況であったものと認められる。

また、電灯線を結ぶ両側の家屋は、いずれも森の中にあるため、進行方向からは視認できず、これも電灯線の見つけをさらに困難にさせたものと推定される。さらに、同電灯線には危険標識による注意喚起の処置がなされていなかった。

同地区の入口から電灯線までの距離は、約160メートルあり、同機の実速では電灯線まで約10数秒で到達する。機長は、同地区の入口の右側に危険を示す黄色の標識が立てられているのを視認したため、高度を少し上げて飛行するとともに、その標識の付近を注意した。しかし、標識が示す障害物も見当らなかったため、前方に視線を移した。その数秒後、目前に電灯線を見つけたが、これを回避する余裕もないまま、同線に接触したものと推定される。
