朝日ヘリコプター株式会社所属  
川崎ベル式47G3B-KH4型JA7348  
に関する航空事故報告書

昭和49年9月26日

航空事故調査委員会議決（空委調第102号）

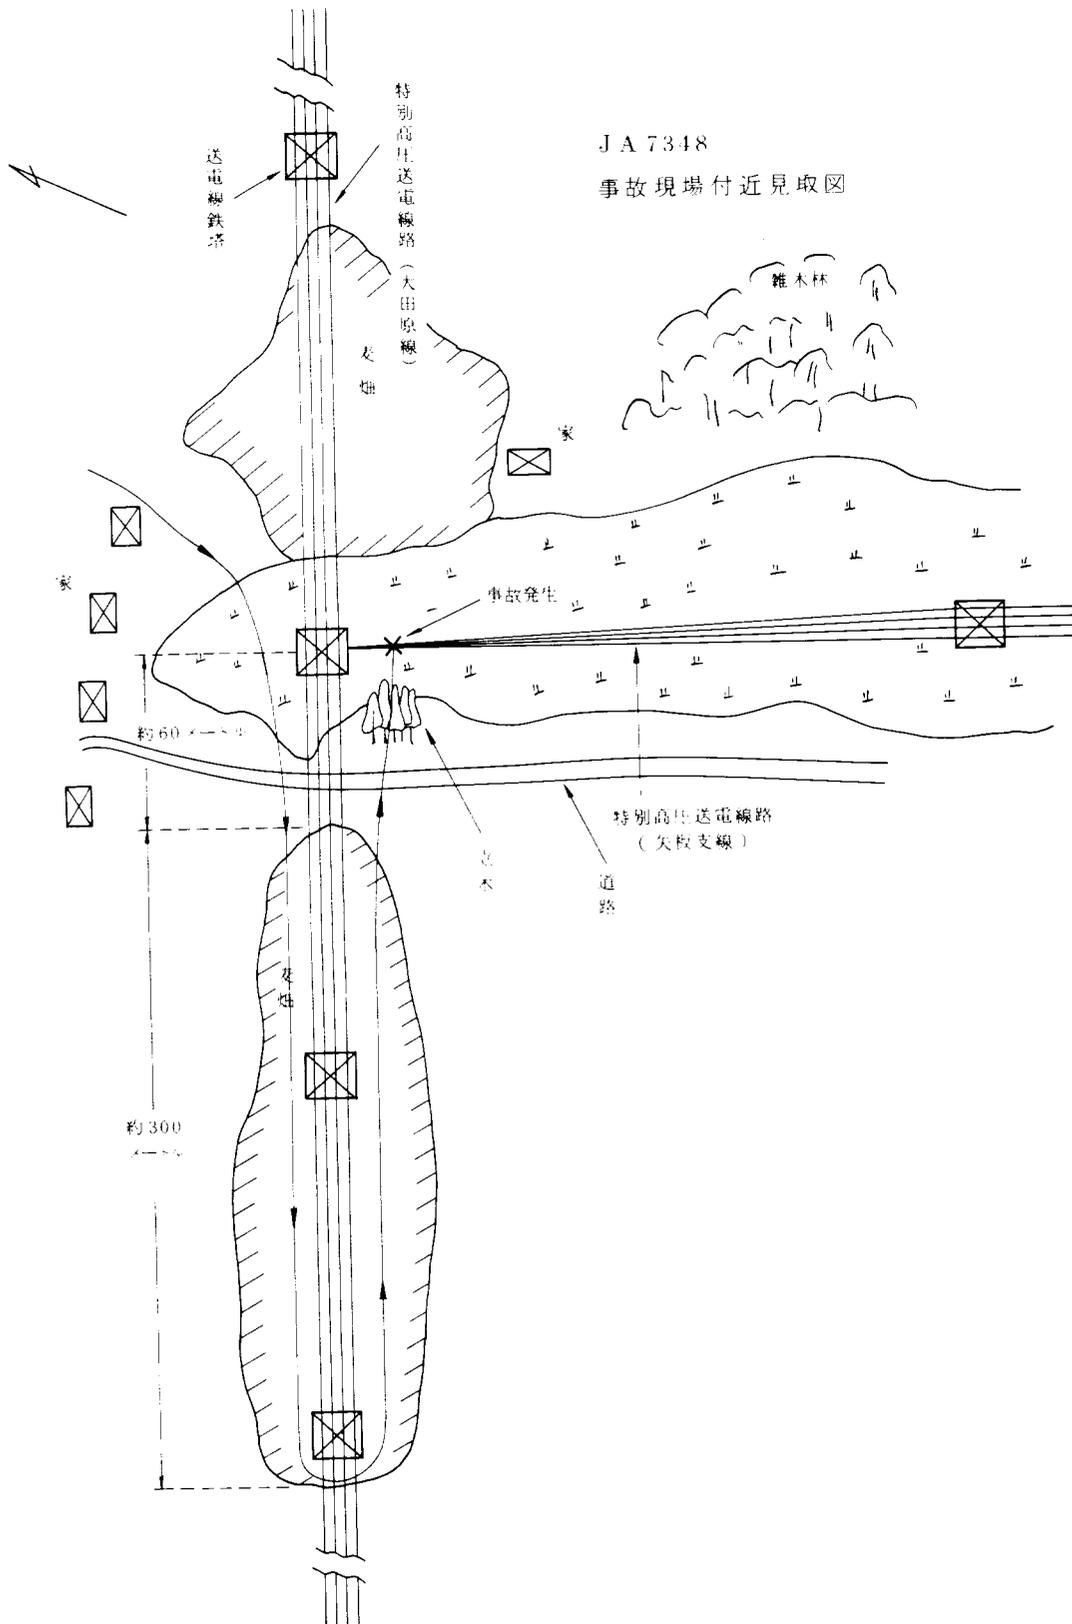
散布作業は05時06分から開始され、燃料補給及び朝食のための途中3回の着陸を含み09時30分過ぎには、麦畑を除く全区域の散布作業を終了したが、薬剤も残存していたので直ちに荒井地区の送電線沿いの麦畑へ向った（添付図参照）。同機は、北から進入して送電線路（大田原線）に接近した後、同送電線路沿いに西南西へ変針し、同送電線路から約30メートルの間隔を保持して飛行した。その後、最初の麦畑に到達し、同麦畑の長さ約300メートルにわたる北側の散布作業を高度約30メートル、速度30マイル/時で実施した。その後、左に180度旋回しながら同送電線路の送電線を飛び越えて反対方向に飛行し、同送電線路から前回と同様約30メートルの間隔を保持しながら同様の諸元で南側の麦畑の散布作業を終了した。

次に、機長は前方に見える同送電線路沿いの他の麦畑の散布作業のため、同送電線路沿いに同一高度同一速度で約60メートル進んだとき、眼前に送電線鉄塔から大田原線にほぼ直角に分岐して南東に張られている送電線（矢板支線）を視認し、とっさに減速操作と大きな回避操作を行った。

JA7348は、送電線鉄塔から分岐している6本の送電線からなる送電線分岐路の3本の送電線にメインローターブレードが接触し、これを切断して残余3本の送電線の中をくぐり抜けた。6本の送電線は、同鉄塔の近くではほぼ鉛直面内で約3.5メートルの間隔で、高さ約2.5メートルから約4.5メートルの間に張られていた。同機は下方から2本目、3本目及び4本目の3本の電線を切断したこと及びメインローターの打痕等から、同機は高度約30メートル右に大きく機体を傾けた状態で送電線に突込んだものと認められる。
