武蔵航空株式会社所属  
川崎ベル式47G3B-KH4型JA7563  
に関する航空事故報告書

昭和49年9月12日

航空事故調査委員会議決（空委調第98号）

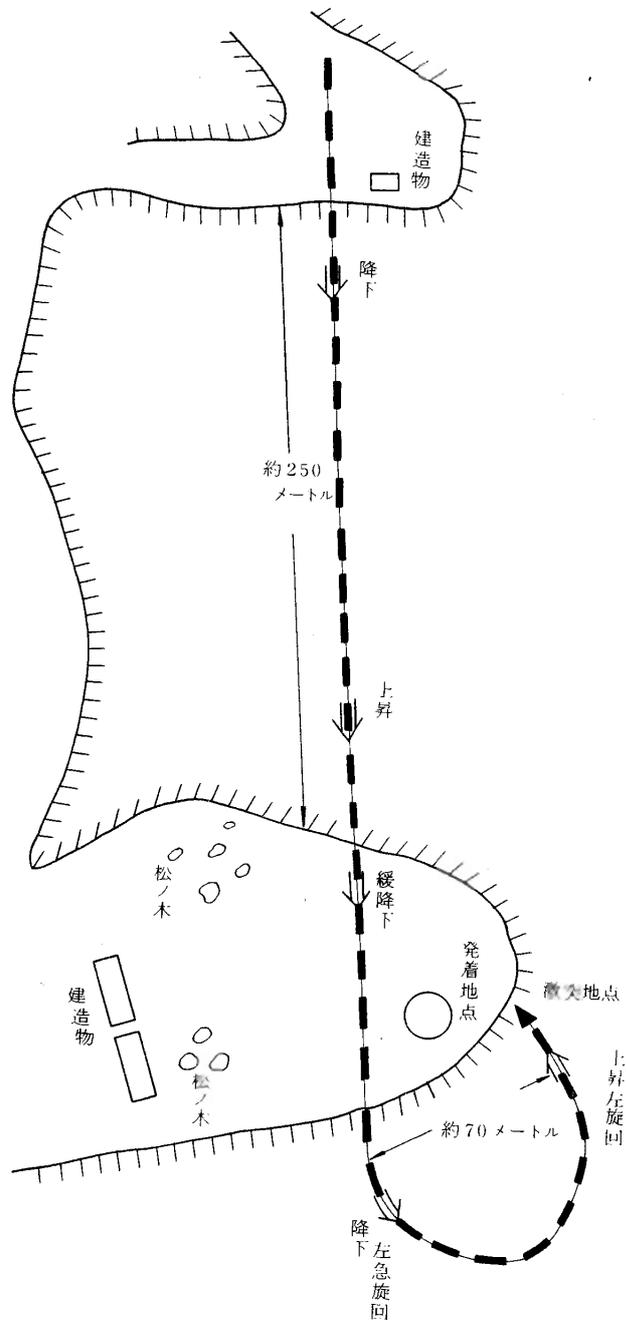
飛行経路見取図

その後、飛行高度約2,000フィート以上でヘリポートの北側数百メートルの地点に到達して右旋回を行い、機首を南に向けてホバリングをし、その状態で機体を左右に傾斜させながら高度約2,000フィートまで下げた。その後、ヘリポート台地の北側の沢に向かって前進降下し、台地より低く高度約1,800フィート（約550メートル）まで下り、又上昇に移行してヘリポート台地の北端を対地高度約10メートルで通過し、再び前進降下に入り、台地北端から南に約120メートルの接地帯（赤土の直径約15メートルの転圧部）付近を高度数メートルで飛行した。

当該台地を通過後、台地より下方に降下を伴う左急旋回（旋回半径約35メートル）を行って当該台地の東南部に向い、機体を左傾斜させたまま斜面の樹木数本をメインローター回転面により切断し、続いてその切断面から約2メートル下方の幹にテールローターにより損傷を与えながら当該台地から斜め下方約5メートルの東南斜面に機首方位約350度で左スキッド及び前部胴体の左側下面を激突させた。同時にその衝撃で機首が約30度右に偏位し、約16メートル進行した地点で機体が転覆して機首を東南に向けて停止した。
