朝日ヘリコプター株式会社所属  
ベル式206B型JA9128  
に関する航空事故報告書

昭和50年1月16日  
航空事故調査委員会議決（空委調第169号）

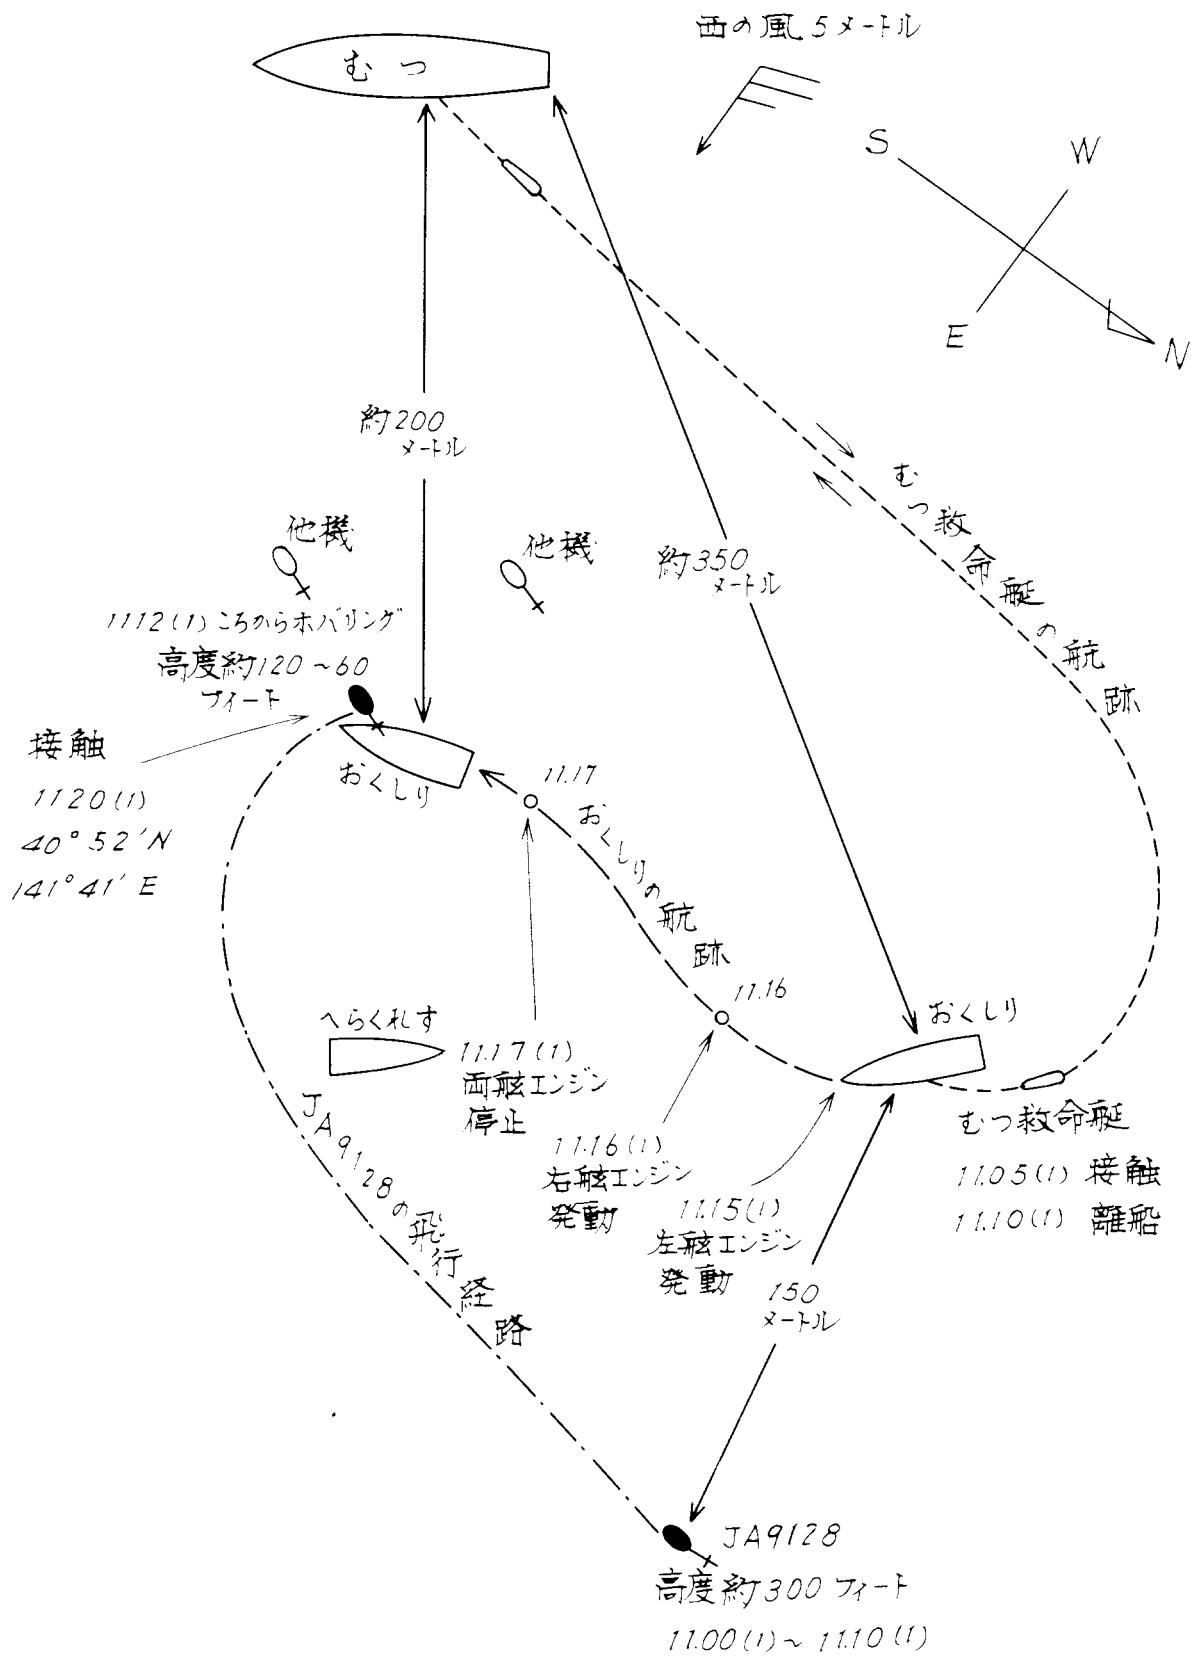
付 図

10 時 55 分ころ、“むつ”と“おくしり”が会合（付図参照）し、その後、政府代表団を迎えるための救命艇が“むつ”から“おくしり”的左舷に到着して、代表団を乗せたのち、11 時 10 分ころ“むつ”に向って引返したが、同機はこの模様を“おくしり”的東側約 150 メートル、高度約 300 フィートで取材した。

同機は、さらに救命艇が“むつ”に到着する時の状況を取材するため、南に向けて飛行し、“むつ”的左舷の北東約 200 メートルの地点（付図参照）上空に移動した。

“むつ”と“おくしり”との会合は、10時55分ごろであり、11時05分ごろには、“むつ”から発進した政府代表団を迎えるための救命艇が、“おくしり”的左舷に接舷し、代表団が乗船したのち、11時10分ごろ“むつ”に向ったが、この間の同機は、付図のとおり“おくしり”的東側約150メートル、高度300～400フィートで、当時の模様を取材していたものと推定される。

その後、11時12分ごろ同機は、“むつ”と“おくしり”的ほぼ中間の位置（付図参照）に移動し、高度約120フィートで機首を南に向け、ホバリングの態勢に入ったものと推定され、同機のこの移動及びホバリングは、代表団が“むつ”に移乗する場面を取材するためであったものと推定される。
