米国フライング・タイガー航空会社所属
ダグラス式DC8—63F型N782FT
に関する航空事故報告書

昭和50年4月3日

航空事故調査委員会議決（空委調第12号）

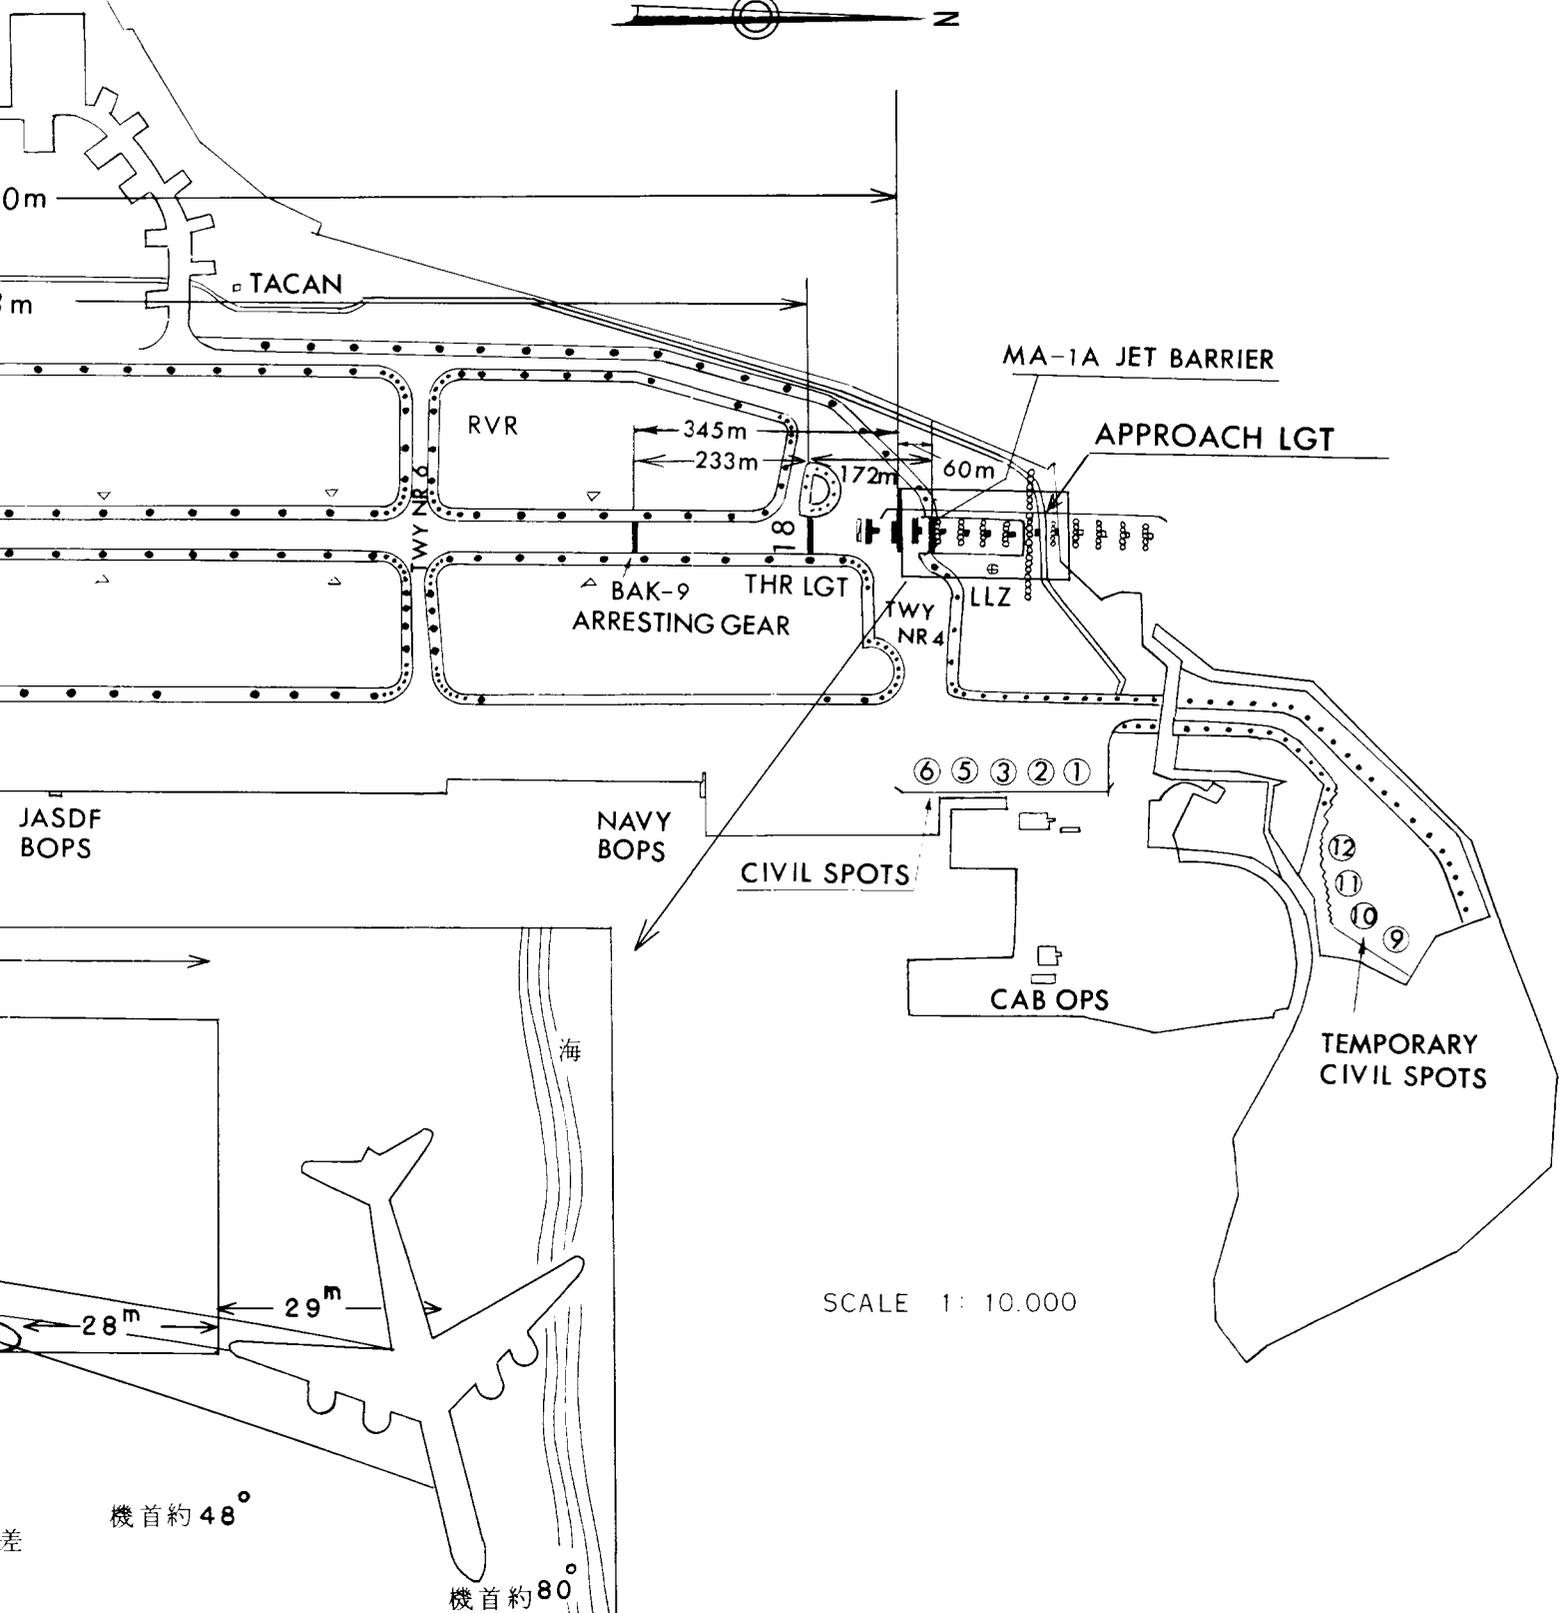
付 図

同機は、滑走路を約1,500メートル滑走し、60メートルの過走帯をこえ、主輪タイヤ全部（8本）がパンクし、着陸帯北端から約160メートルの揚周道路上に、機首を右に約80度変えて停止した。

タイヤの痕跡は、滑走路北端からオーバーランまでは滑走路中心線にそって残っていた。オーバーランを超えてからは、徐々に右に偏向し、約80メートルの地点で前輪と右車輪の痕跡が交差しており、その付近にタイヤのゴムの破片が多く散乱していた。さらに、同地点の右側に設置してあつたローライザー・アンテナと、4番エンジンとが接触し、エンジン・ポットの外板にすり傷と小さな穴があいた。

その後、急激に機首を右に変え、飛行場周フェースに接触し、機首下部及び1番エンジン・ポットの外板にすり傷およびへこみを生じた。

主輪のタイヤは、過走帯を超えたころロックし、それによりスキッドがタイヤの許容を超える深さまで達したため、破壊に至った。前輪タイヤは、進行方向に真横の90度方向の切り傷があつたが、パンクしていなかった。
