株式会社日本取材センター所属
富士重工式FA200-180型JA3707
に関する航空事故報告書

昭和50年7月24日

航空事故調査委員会議決（空委調第54号）

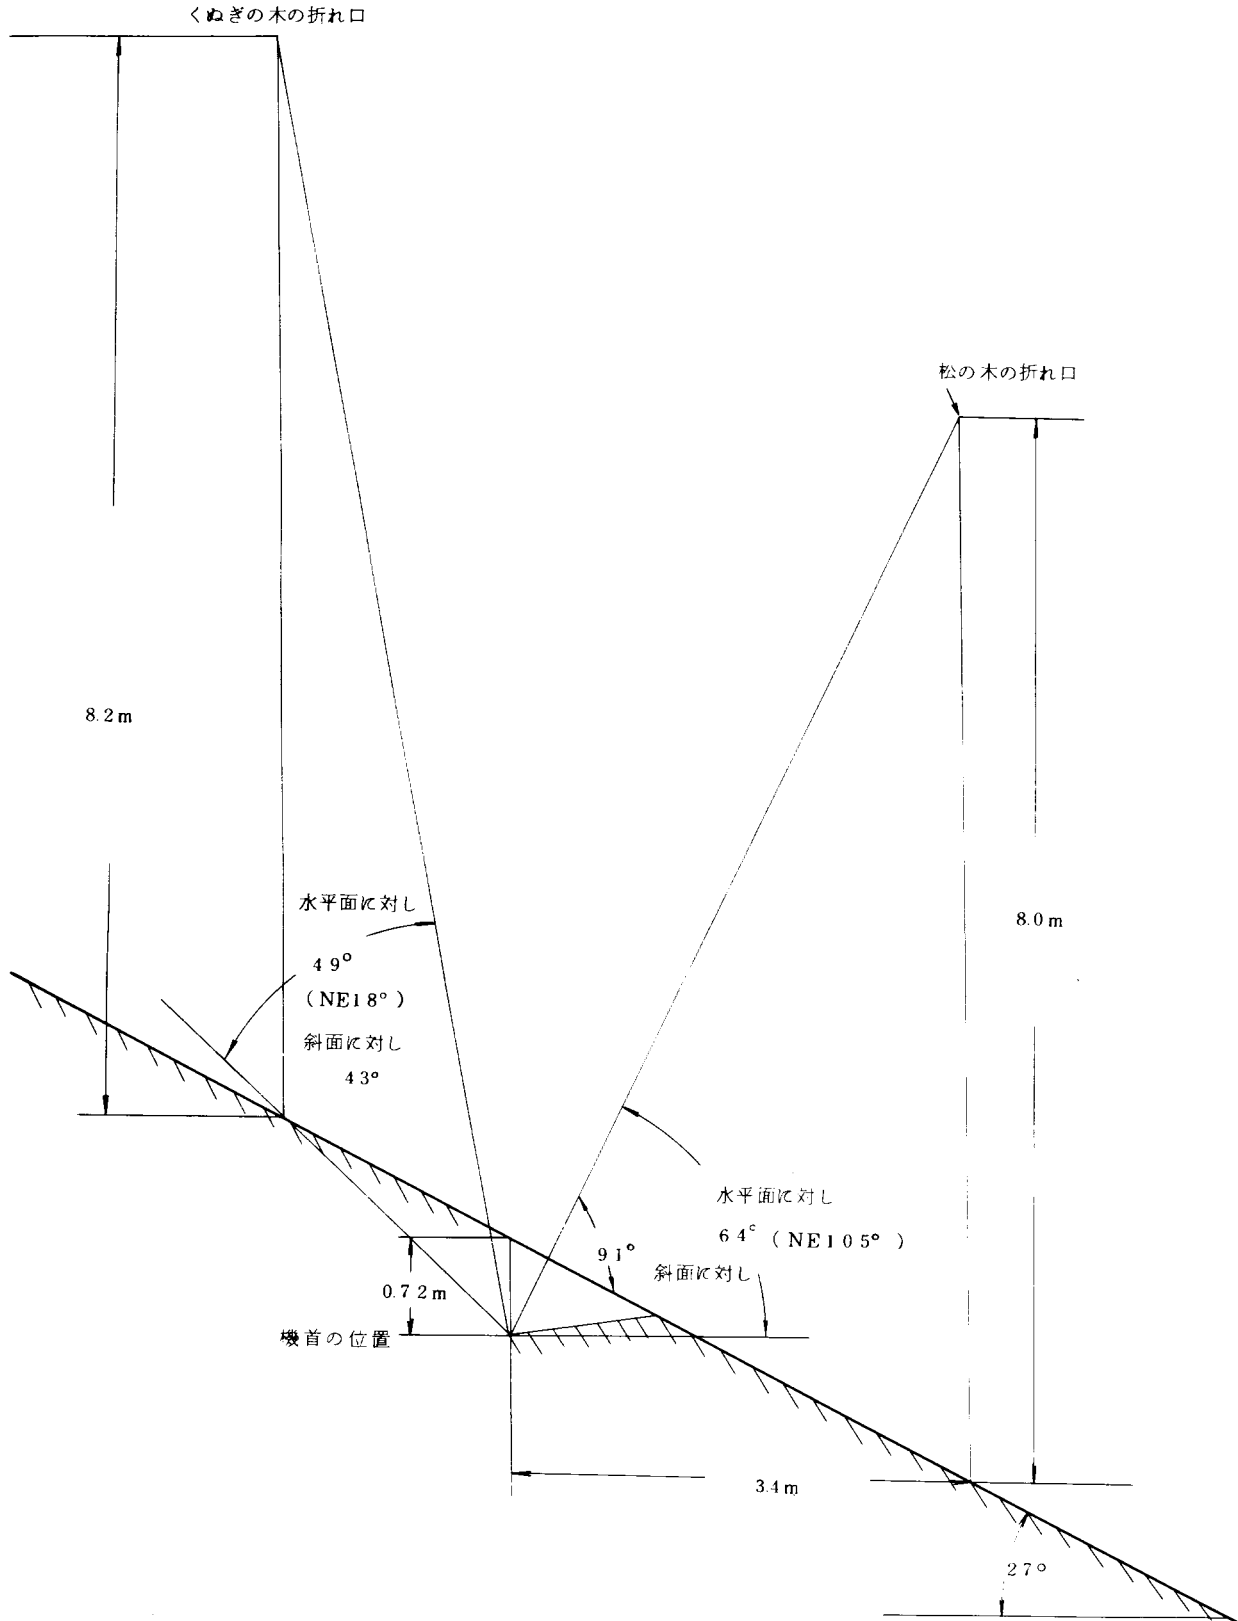
別紙 2 JA3707 事故の現場断面図 (50.2.19)

JA3707は、27度の傾斜がある10メートル位のくぬぎ等の共有林の標高250メートルの地点に、対地91度水平面に対し67度の角度で激突しており、残がいは巾約10メートル長さ5メートルの範囲内であった。（別紙2）

同機の機体は260度、エンジン部は290度を向きエンジンは地中に72センチメートル

没し、操縦室内は破壊し座席も外れていた。後部胴体は、フラップ後縁付近のステップ取付部から水平安定板取付部まで圧縮し、垂直尾翼が操縦室の上にのしかかっていた。主翼は胴体から離脱することなく破損し、両翼の前縁部は圧縮していた。プロペラの片翼端には損傷はなく、他の翼端は前縁が約3センチメートル破損し両翼は後方にわん曲していた。

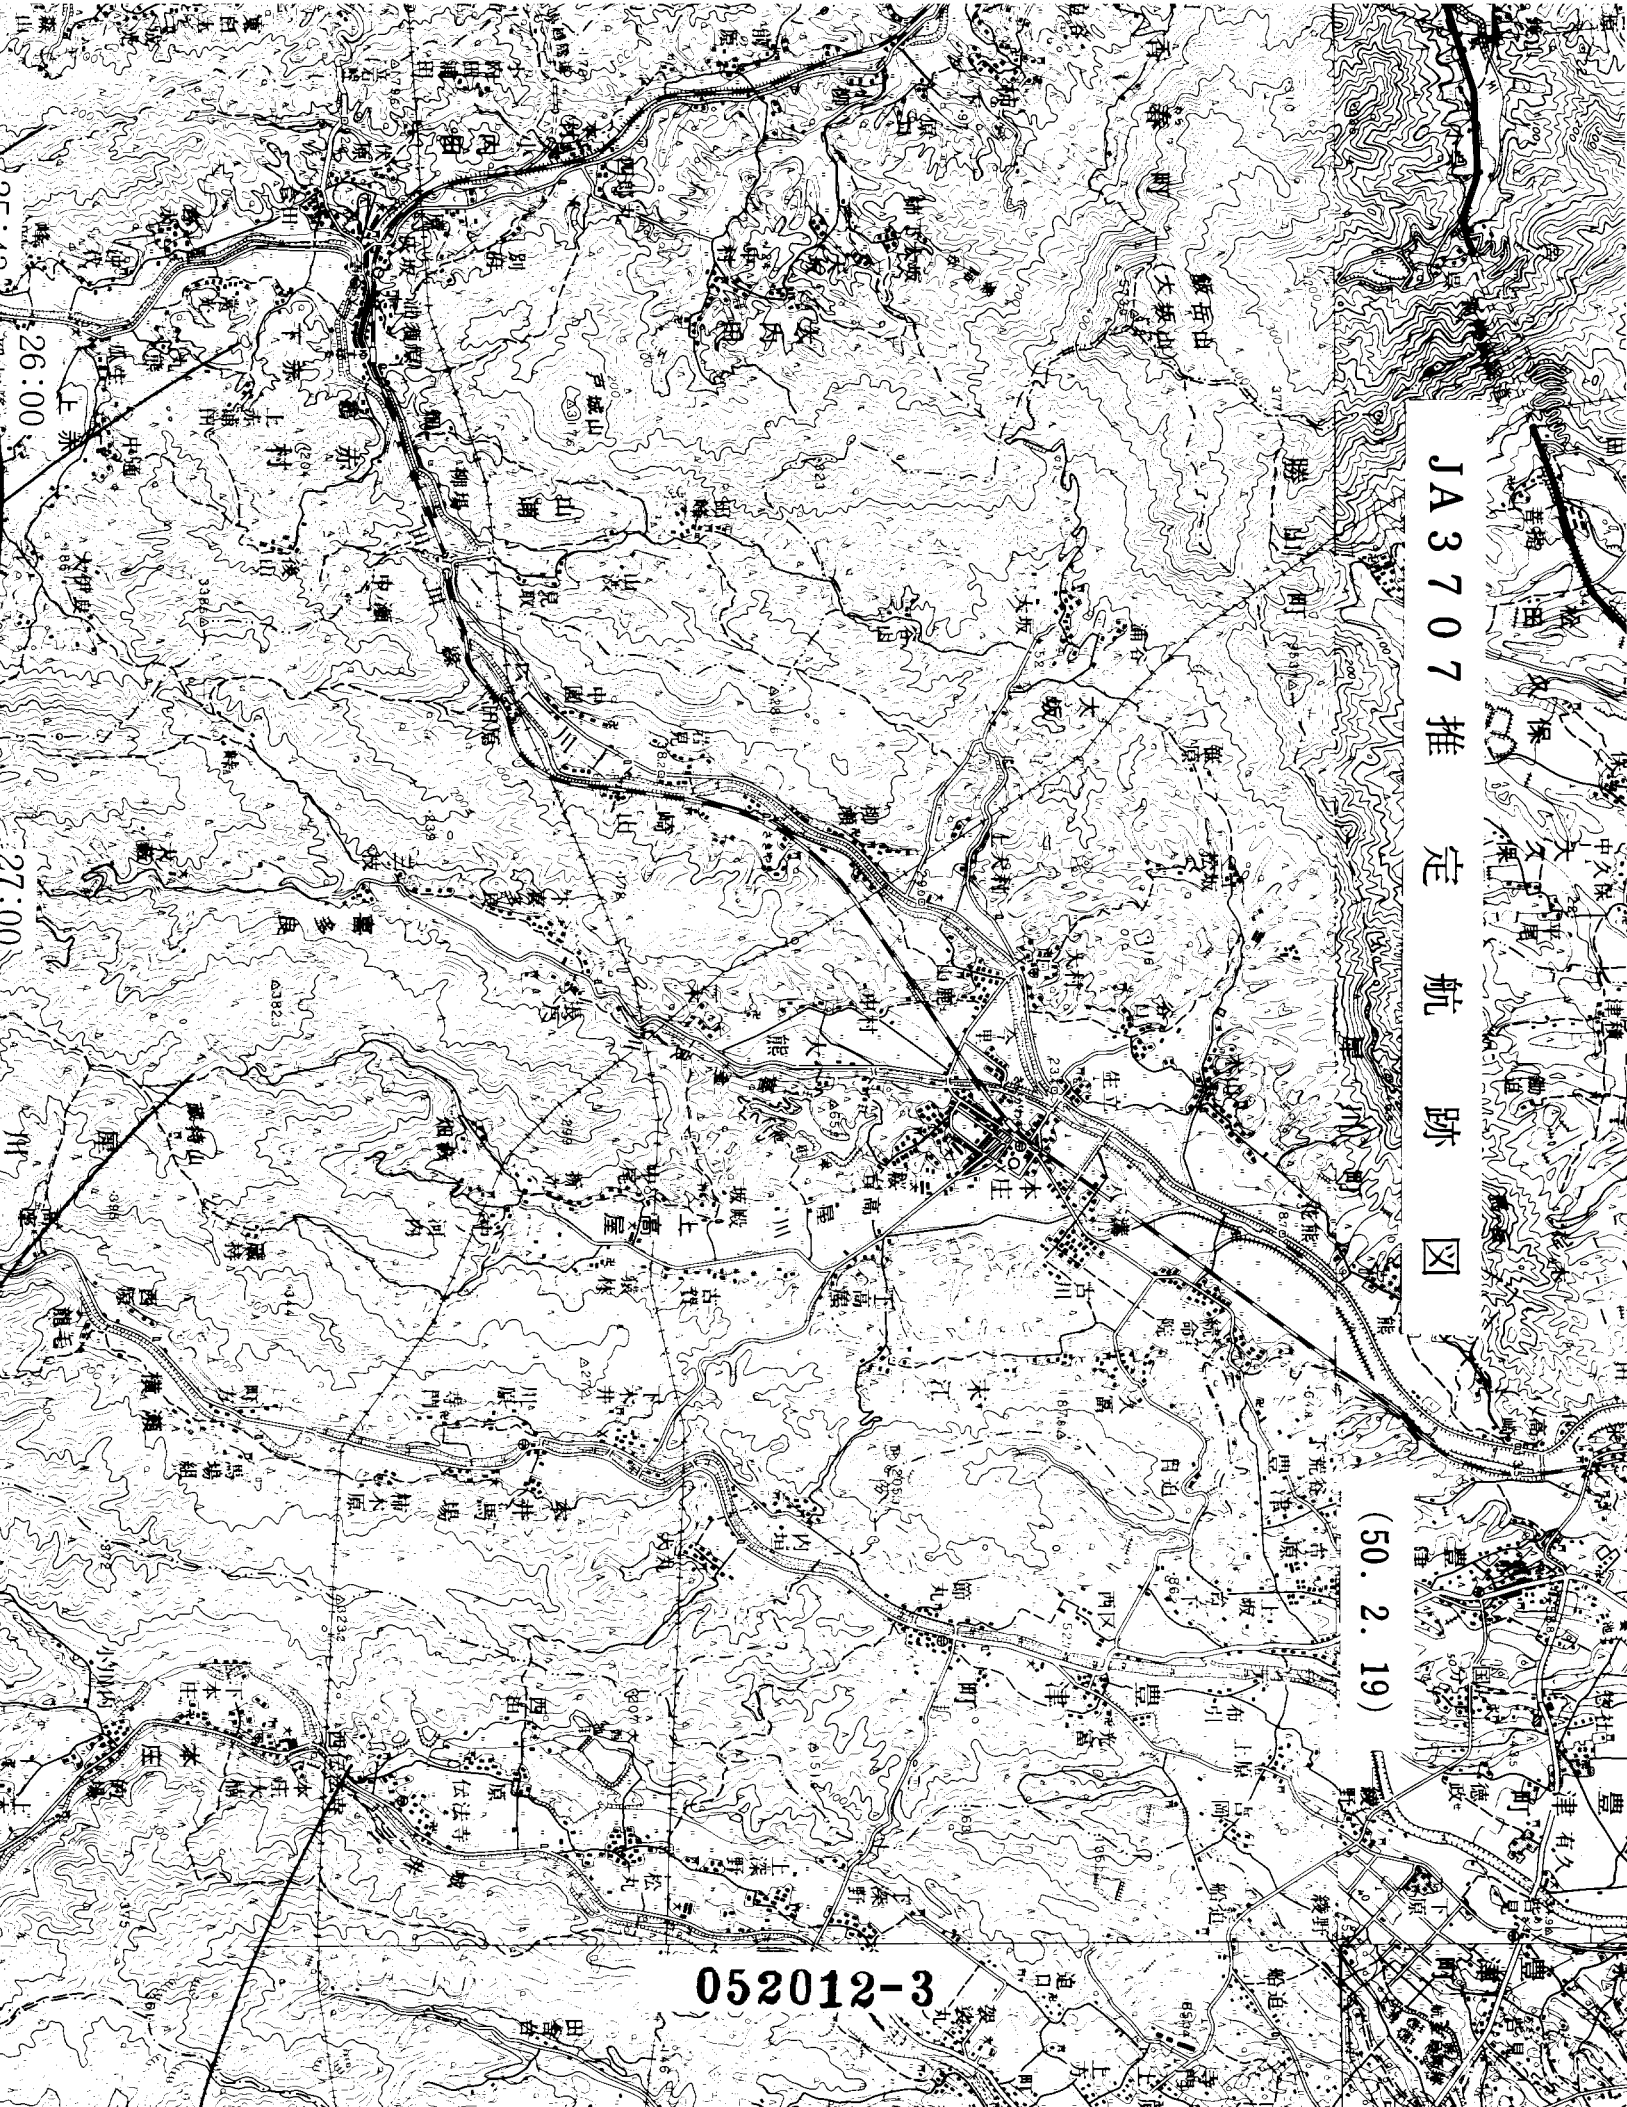
JA3707 推定航跡図

13時33分、GCAは当該機が東方に向う航跡を視認したので現在の方向を維持するよう指示するとともに、じ後は左又は右の旋回指示のみで誘導するので方向指示器の確認は不要である旨を通報した。13時33分45秒、GCAは当該機の航跡が南方（右旋回）へ向うのを視認したので、左旋回を指示したところ、13時33分54秒、当該機から「しばらくお待ちください。飛行機がおちつかなくなりました。エーアイシングも起してエー大変な状態になっております。どーぞ」との通報を最後に13時35分50秒機影がレーダースコープから消失した。（別紙1）

推定航跡から、当該機は G C A から指示された針路を当初は維持し、変針もしていたがそのうち不安定となり、13時29分機長は意識しないうちに右旋回に入り、更に31分にも報告することなく右旋回している。その後、回復したかにみえたが不安定で33分54秒の最後の送信時には右スパイラルに入ったものと推定される。
