新日本ヘリコプター株式会社所属
川崎ベル式47G 3B-KH4型 JA7423
に関する航空事故報告書

昭和50年5月15日

航空事故調査委員会議決（空委調第33号）

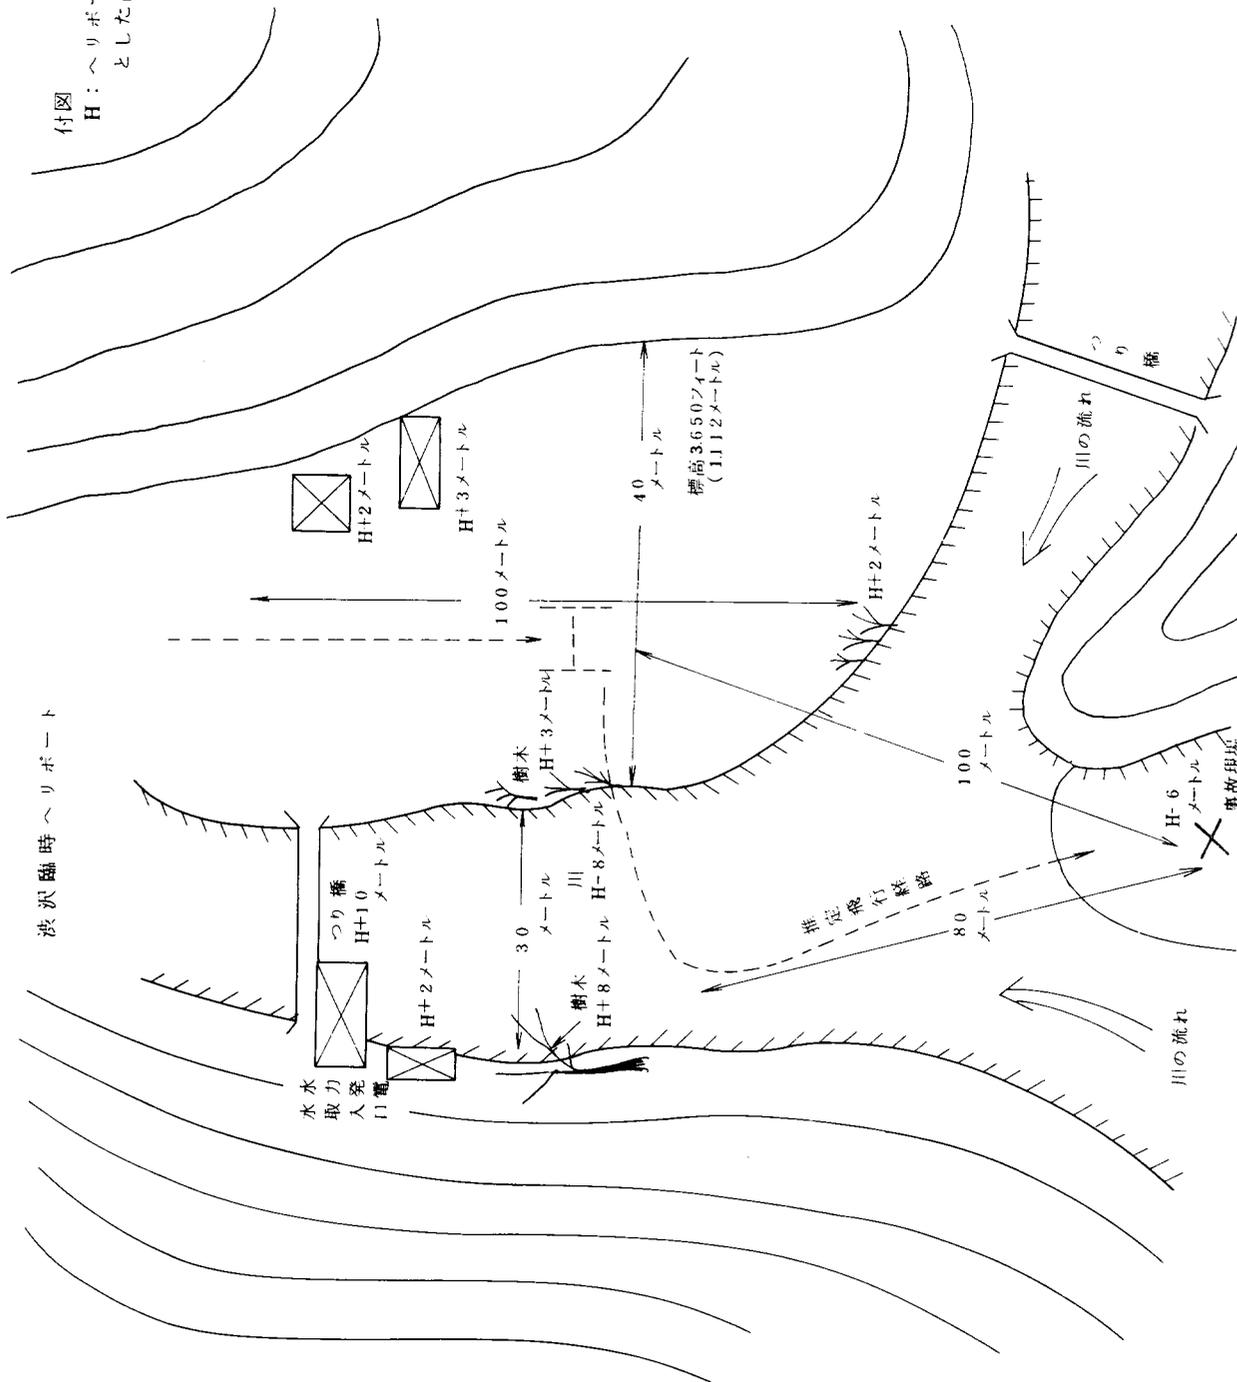
付図
H:ヘリポート±0
とした高さ

渋沢場外離着陸場は、長野県下高井郡山内町渋沢で、北方向に流れる中津川に、東方向から浅沢の支流が合流する落合の北東側の川岸にあり、標高約3,650フィート（1,130メートル）である。当時、当該地には積雪が約2メートルあり、その表面は新雪におおわれていた。

不時着地点は巾約30メートル、長さ約40メートルの河原で、雪面は新雪におおわれ積雪は約2メートルであり、その表面は東西にかけて、うねり状（周期約30メートル。）の傾斜となっていた。
