法政大学所属  
MITA式3型JA2095  
に関する航空事故報告書

昭和50年8月28日  
航空事故調査委員会議決（空委調第90号）

### 1.1 航空事故の概要

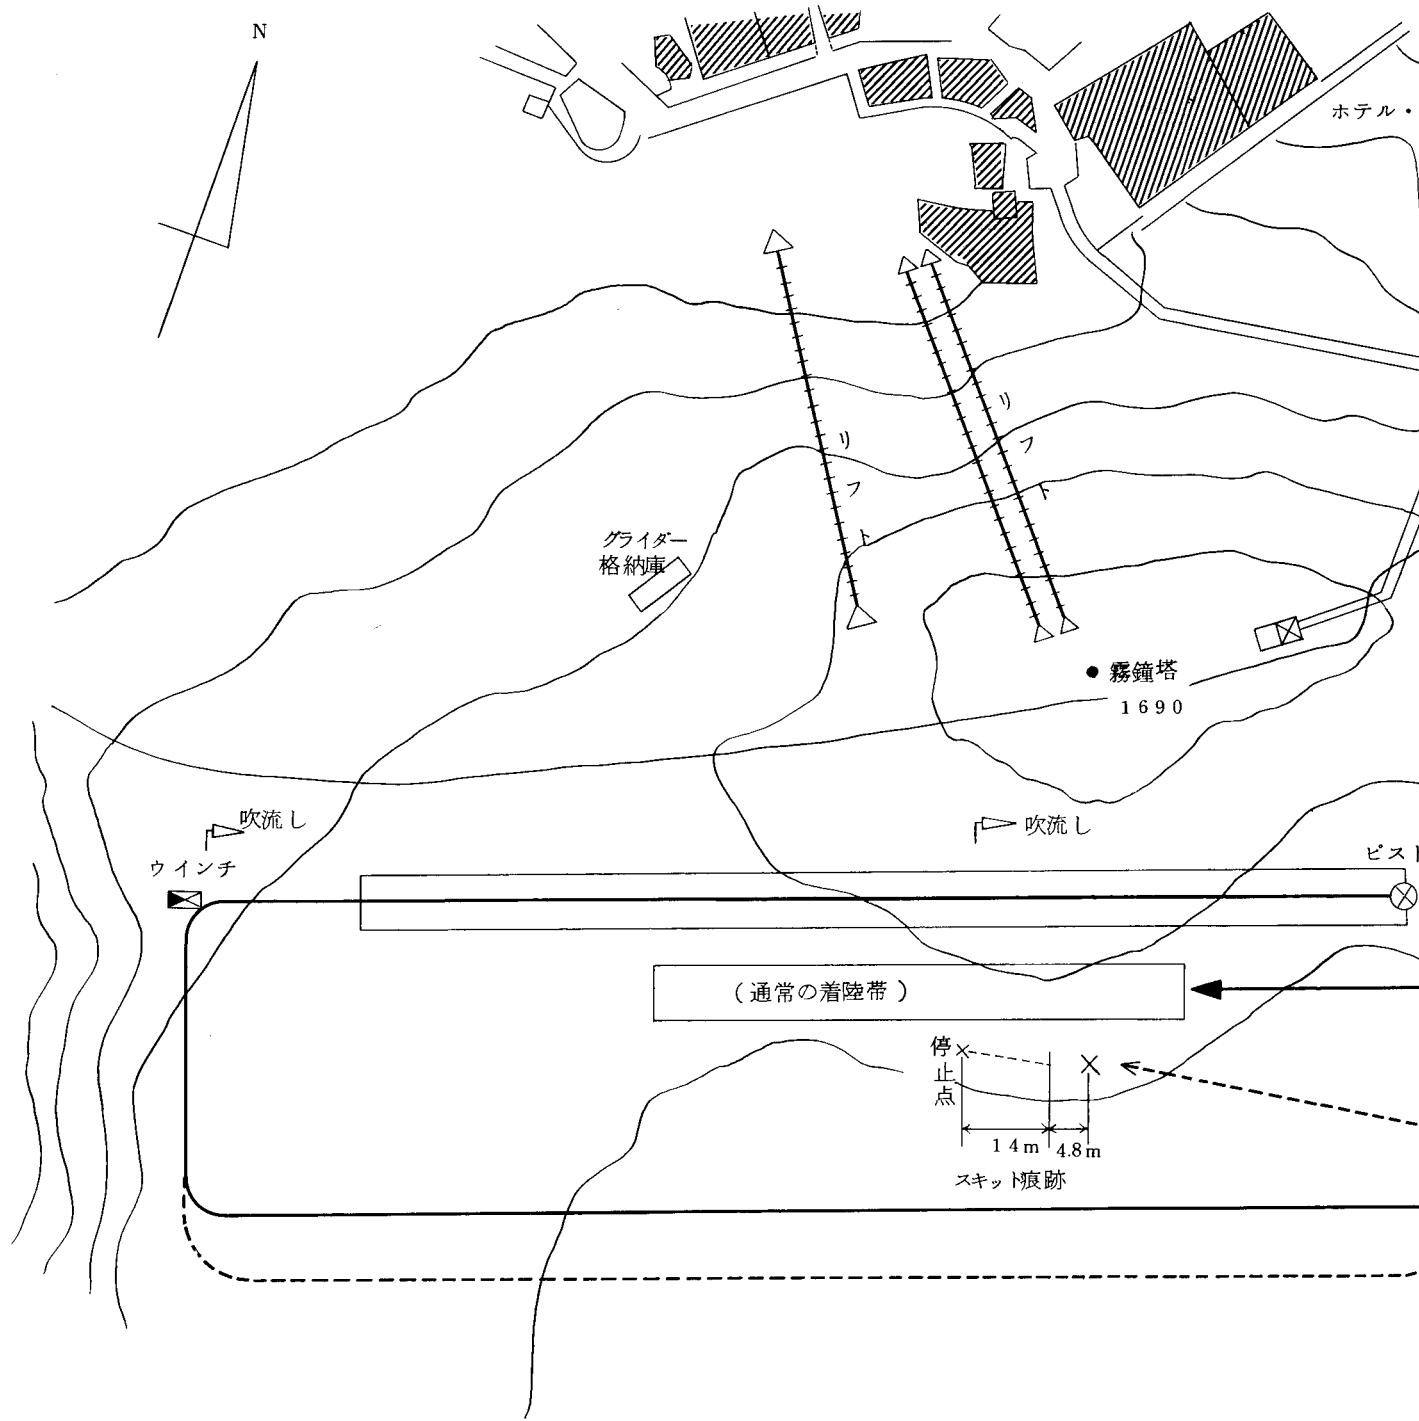
## 現場見取図（霧ヶ峯滑空場）

第1及び第2旋回を行った後、同機はダウン・ウインド・レグを飛行し、待機所真横を高度550フィートで通過した。そのとき機長は、飛行経路が通常の経路より、外方にやや離れていることに気づき、待機所寄りに機首を向けたが、そのころから沈下率が毎秒2.5～3メートルとなり高度が急激に低下してきたため、沈下空域を避け着陸しようとして着陸帯方向に旋回し、指示対気速度約120キロメートルで風に正対し、着陸帯に対し左斜め方向から進入した。

機長は沈下空域を脱出後、やや速度を落し、そのまま進入を続行したが、着陸帯に到達することは不可能と判断し、着陸帯の左側端約30メートル手前の草地に着陸を決意し、高度約10メートル、速度約80キロメートルでダイブ・ブレーキを全開して着陸進入を行った。接地点付近はなだらかな上り勾配の傾斜地であったため、機長は接地寸前に、やや荒い操作で瞬間にステイックを引いたところ、落下ぎみに接地し、バウンドした後、約14メートル地上滑走し停止した。機体は接地の際の衝撃により中破した。

事故当時の風は発航方向に対し、斜め右約30度前方からの西の風4～5メートルで、事故前回までの飛行では同機の飛行性に異常がなく、また、特に沈下率の激しい空域の存在も認められなかった。しかしながら事故の当該飛行において遭遇した沈下空域付近の地形は、なだらかを下降斜面で滑空場との標高差約200メートルの谷へ続いているため、下降気流等の気流変化が容易に発生しやすい空域であると推定される。
