日本農林ヘリコプター株式会社所属  
川崎ベル式47G3B-KH4型JA7393  
に関する航空事故報告書

昭和50年8月28日

航空事故調査委員会議決（空委調第38号）

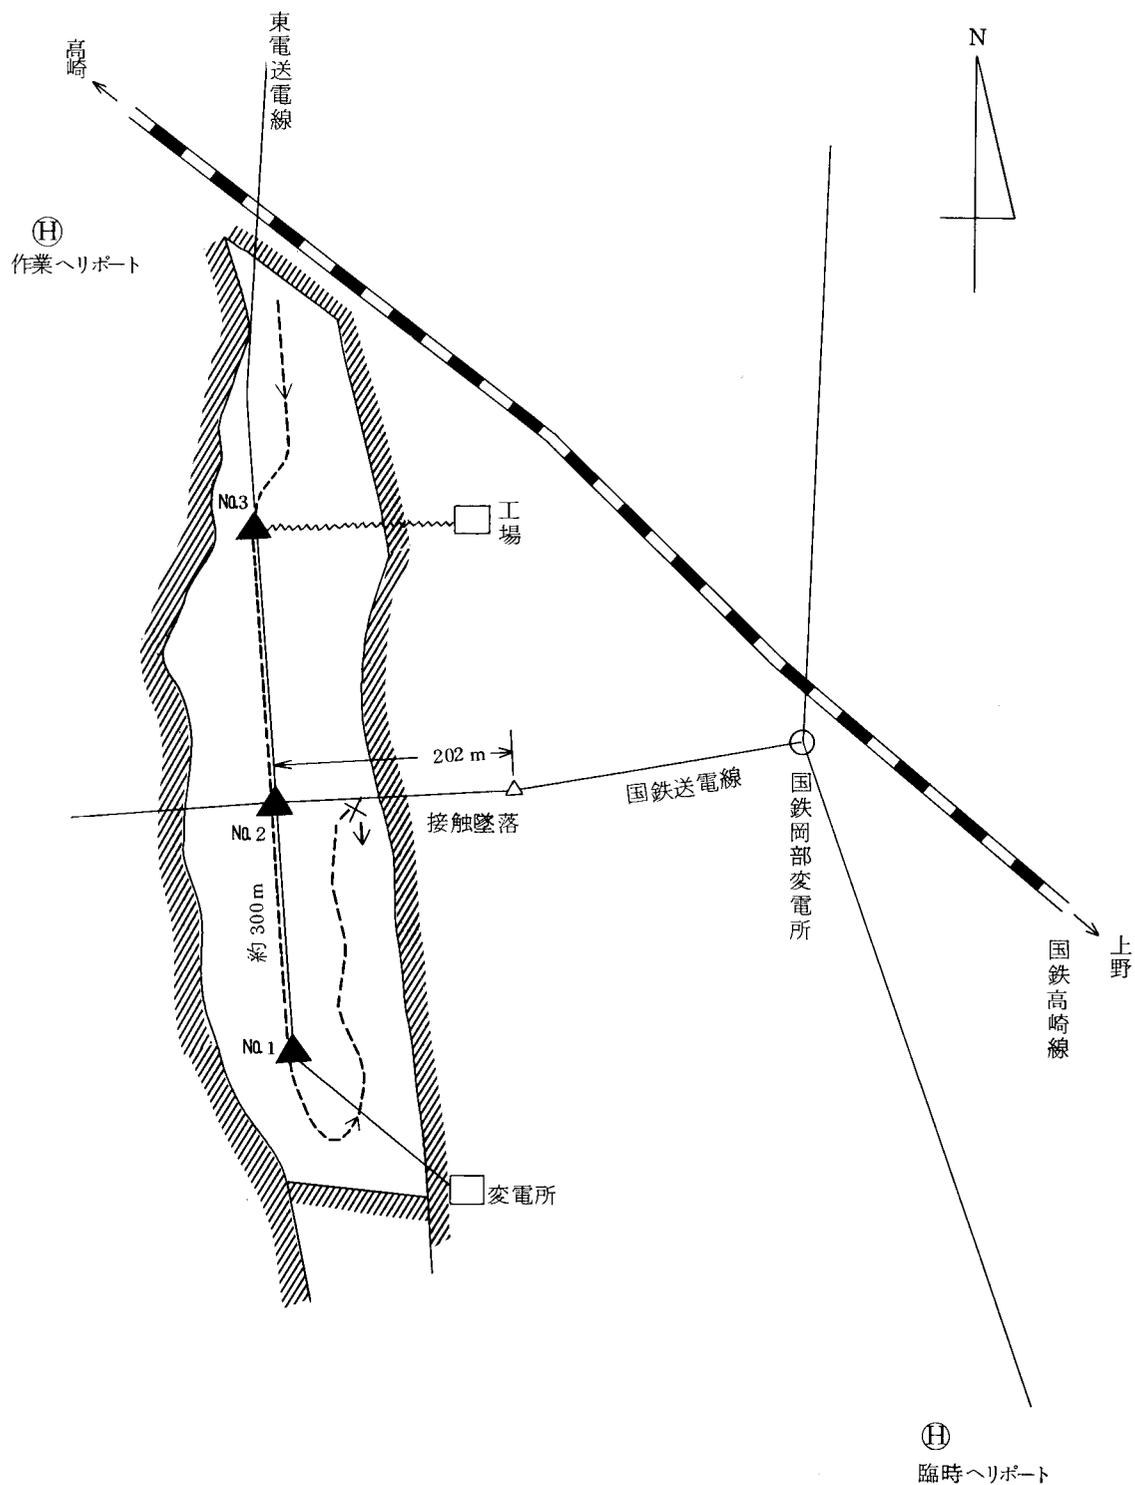
JA7393は、昭和50年6月10日から2日間の予定で埼玉県大里郡岡部町榛沢新田一帯の散布作業のため、同9日、同町山河の臨時ヘリポートに到着した。同日、機長は地元関係者から図面による当該散布地域の説明を受け、作業ヘリポート及びその周辺の地上確認を行った。同機は6月11日、飛行前点検及び試運転を実施後05時47分ころ臨時ヘリポートを離陸し、作業ヘリポートに05時51分ころ着陸した。同所で地元関係者が同乗し、05時54分ころから06時11分ころまで約17分間、当日の散布地域の確認飛行を実施した。その後同機は薬剤200キログラムをとう載して06時12分ころ散布作業のため作業ヘリポートを離陸した。付図に示すとおり、同機は最初、散布区域北側から東京電力特別高圧送電線路（以下「東電送電線」という。）を右に見ながら、同線に沿って散布を開始したが、機長は左前方に工場を視認したので横張り線の存在を懸念し、散布を中止して、確認のため東電送電線上を飛行した。同機は同送電線が左折している鉄塔（以下「No.1鉄塔」という。）上を通過したのち、左に回り込み、次第に高度を10～12メートルまで下げ、指示対気速度約30～40マイル／時で、同送電線を左側に確認しつつ散布を再び開始した。散布開始後間もなく、機長は、すぐ前方に送電線を発見し、直ちに回避のため、右に上昇反転を試みたが、同線に接触し、06時14分ころ墜落大破した。

事故現場の散布区域は東電送電線に沿った平坦な細長い区域で同線の鉄塔が3本（以下「No.1鉄塔」を基点として南から北に向け、それぞれ「No.2鉄塔」及び「No.3鉄塔」という。）があり、「No.3鉄塔」からは、工場引込み送電線が東側に出ており、また、「No.2鉄塔」（高さ50メートル）の中間、高さ30メートル付近から東側に、国鉄送電線が交差して張られ約202メートル先の高さ約12メートルのコンクリート柱と結ばれている。
