西日本空輸株式会社所属
川崎ベル式47G-2A型JA7417
に関する航空事故報告書

昭和50年9月18日
航空事故調査委員会議決（空委調第81号）

1.1 航空事故の概要

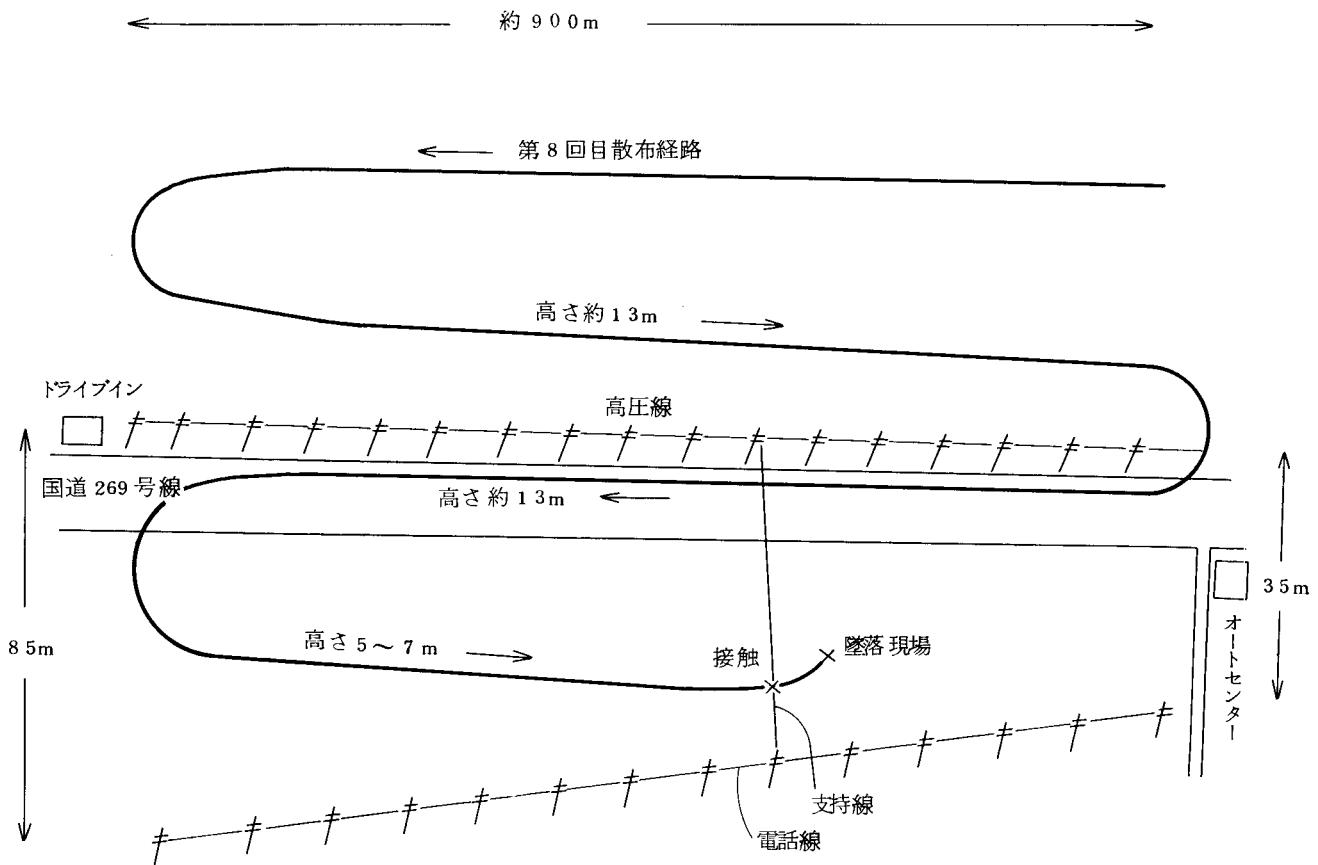
事故現場付近見取図

第8回目の散布は06時29分に同臨時ヘリポートを離陸後、別添見取図に示すごとく国道269号線に沿って速度約40マイル/時、高度約13メートルで散布し、後半に高度5~7メートルに下げる散布中高さ11メートルの高圧線電柱と高さ6.5メートルの電話柱を結ぶ支持線（直径7ミリメートル、長さ約54メートルの鉄線。以下「支持線」という。）に接触した。同機は支持線を切断した後、支持線をブッシュブル・ロッド及びメイン・ローター・マストに巻きつけて引っぱったため支持線によりテール・ブームのほぼ中間を折損し、接触地点から約3.8メートル前方に墜落し、機体は右に横倒しとなった。

同機のマストが接触した支持線は電話柱から約20メートルの位置で、その高さは約7.8メートルと推定される。

支持線は黒ずんだ灰色をしており、同機の進行方向からみると、背景の山にとけこんで視認しにくい状況であったと考えられる。
