中日本航空株式会社所属
川崎ベル式47G 3B-KH 4型JA 7543
に関する航空事故報告書

昭和50年12月18日
航空事故調査委員会議決（空委調第124号）

1.1 航空事故の概要

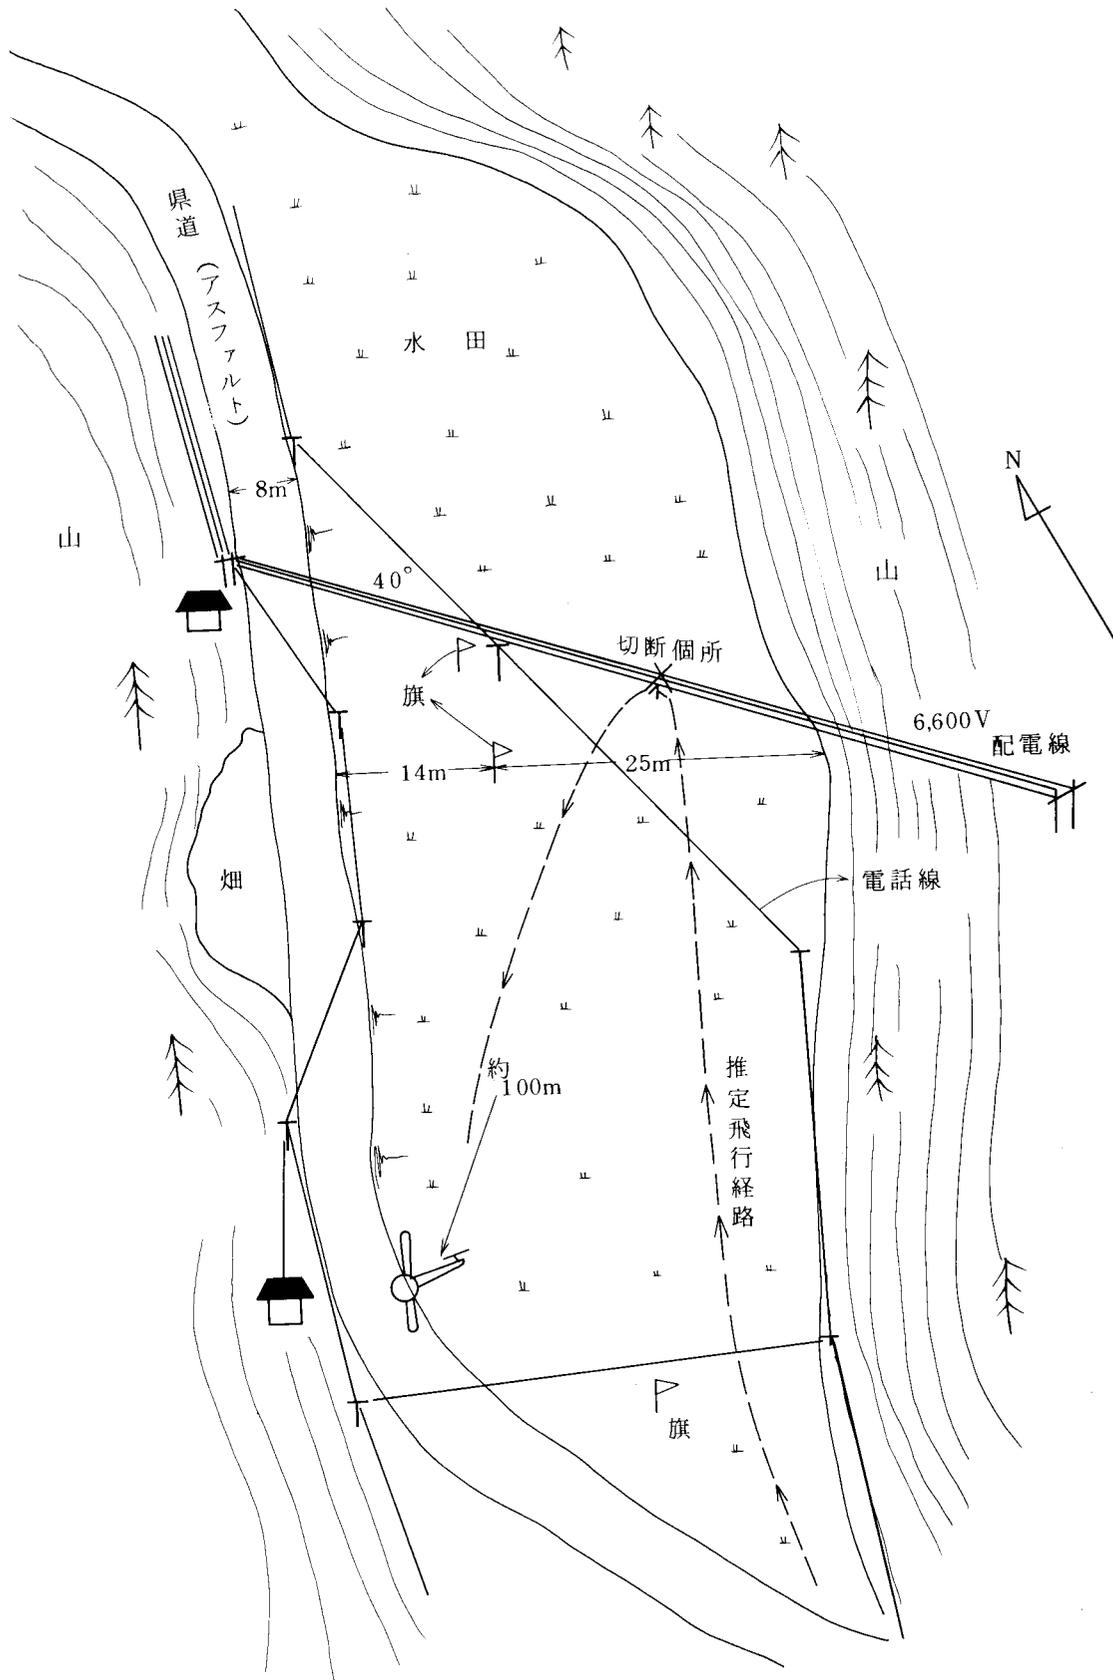
現場見取図 (別添図)

同機が、別添図のように東側に山がせまり、西側に県道が走り、ほぼ北に向い徐々に上り勾配となっている幅約30メートルの山あい水田の東側半分を速度約30マイル/時、高度約17メートルで南から北へ向けての散布中、機長は東側の山の頂上付近から水田を横切り、県道わきの電柱に伸びている3本の配電線（裸硬銅より線2ミリメートル7本より）を10メートル～15メートル手前で視認し、突差に左急旋回による回避操作を行ったが回避できず、メイン・ローター・ブレード先端部が配電線を切断した後、約100メートル飛行し、水田沿いの県道に不時着した。

事故現場の水田には、別添図のように高さ約17メートルの配電線と、高さ約5メートルの電話線が水田のほぼ中央部で約40度の角度で交差している。

機長は、当該地域への散布に際し、その手前で1旋回を行ったが、そのとき、水田内の3本の電柱と危険標識から判断して電話線のあることを知ったが、一方の当該配電線については、その電柱が水田内にないため、その存在を予測できず、また、約17メートルの飛行高度では黒褐色の配電線は背景の山の緑にとけ込み、視認できなかったものと推定される。
