西日本空輸株式会社所属
川崎ベル式47G 3 B - KH 4 型JA 7566
に関する航空事故報告書

昭和50年12月18日

航空事故調査委員会議決（空委調第129号）

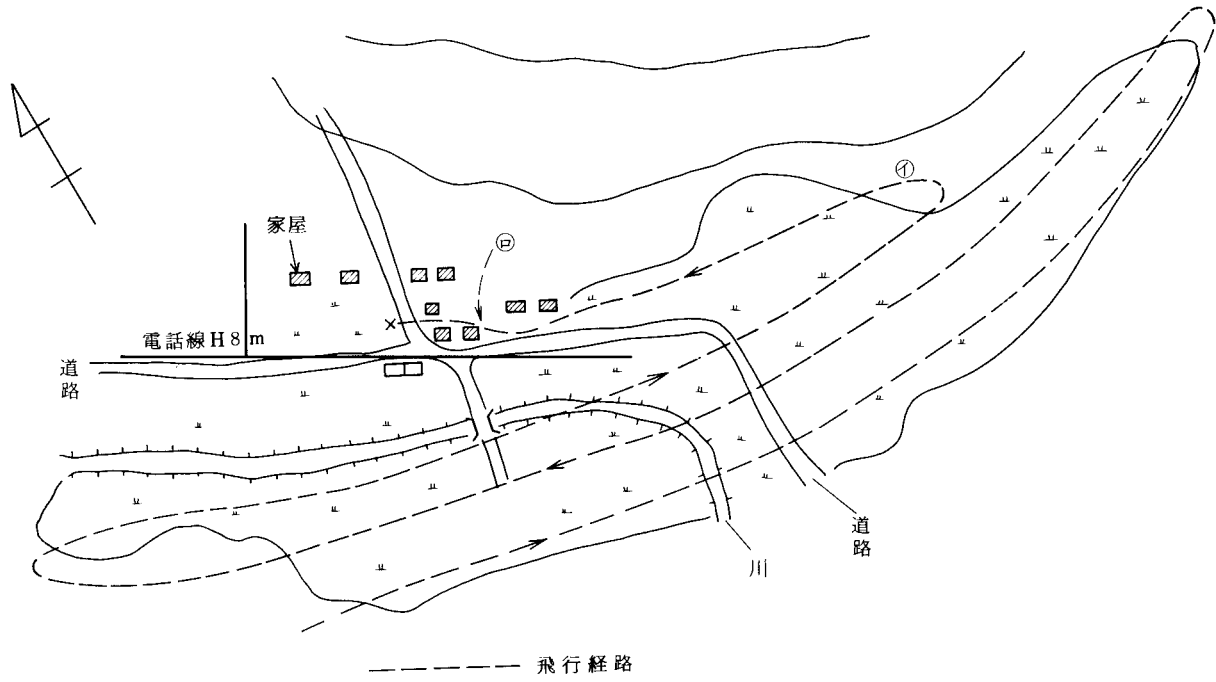
現場見取図 (X 現場)

事故は、別添図のようにほぼ東から西の方向への散布を実施した後、右上昇反転を行うため、機首上げ後のもどし操作時に発生した。

機長は、別添図①から④までの散布を高度約8メートル、速度約50マイル/時で散布した後、①④の北側を散布するため右上昇反転を行おうとして機首を上げ、次いでスティックを中立位置にもどしたが、同機は機首上げ姿勢のまま速度を失い、動揺しながら高度が低下した。

機長は、別添図①②の経路を散布後、右上昇反転を行うための機首上げ後のもどし操作において、スティックが動かず、前に押すことができなかったと述べているが、機長の過度の機首上げ操作により飛行速度を失い、エンジン回転速度が低下し、揚力が不足し、操縦困難となったものと推定される。
