西日本空輸株式会社所属
川崎ベル式47G 3 B-KH 4 型JA 7562
に関する航空事故報告書

昭和51年4月13日

航空事故調査委員会議決（空委調第20号）

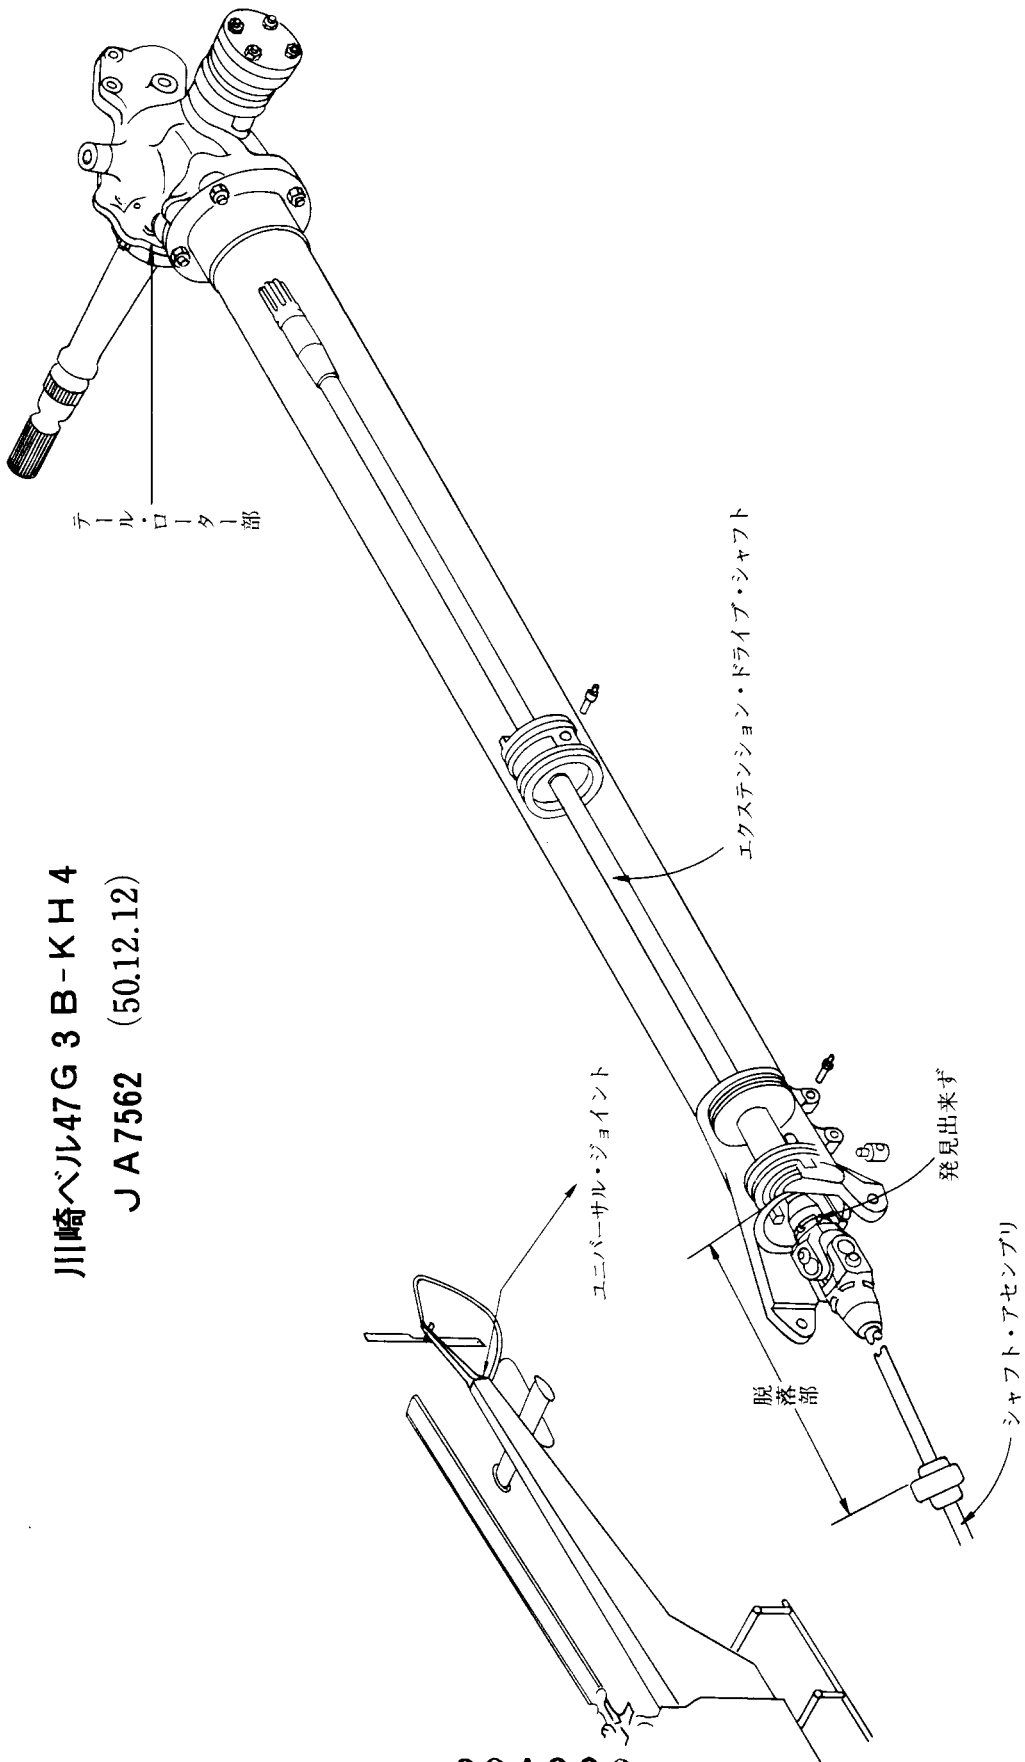
付図

墜落炎上した航空機を調査したところ、テール・ローター・ドライブ・シャフトのうち、テール・ブーム最後部のシャフト・アセンブリ（P/N 47-644-187-5）の後方カップリングからエクステンション・ドライブ・シャフト（P/N 47-644-172-3）の前方ベアリングまでの部分が脱落していた（付図参照）。現場調査の結果、脱落部の前半部のシャフト・アセンブリは、ユニバーサル・ジョイントの前方ヨークと共に発見されたが、後半部のエクステンション・ドライブ・シャフトはユニバーサル・ジョイントの後方ヨークと共に発見できなかった。

発見されたユニバーサル・ジョイントの前方ヨークには、ユニバーサル・ジョイント脱落により生じたすり傷があり、クロスピースの一本の軸のベアリングとの当り面には、ベアリングの潤滑状況が正常でなかったさび及びすり傷がついていた。

従って、機長がフット・バーに振動を感じたことは、前記の両シャフト・アセンブリの接合部にあるユニバーサル・ジョイントのベアリングが外れたことによるものと推定される。

その後、ドライブ・シャフトの回転中心がずれたため、エクステンション・ドライブ・シャフトがベアリング部で折損し、テール・ローターが回転せず、機体が急激に右に回転して操縦不能となり墜落したものと推定される。

ユニバーサル・ジョイントのベアリングが外れた原因については、脱落した一部が発見できないので明確ではないが、紛失部のベアリング固定のねじの外れか、又はヨークが折損したことによるものと推定される。
