日本航空株式会社所属 ダグラス式DC-8-53型JA8010 に関する航空事故報告書

昭和51年6月17日

航空事故調査委員会議決（空委調第60号）

1.1 航空事故の概要

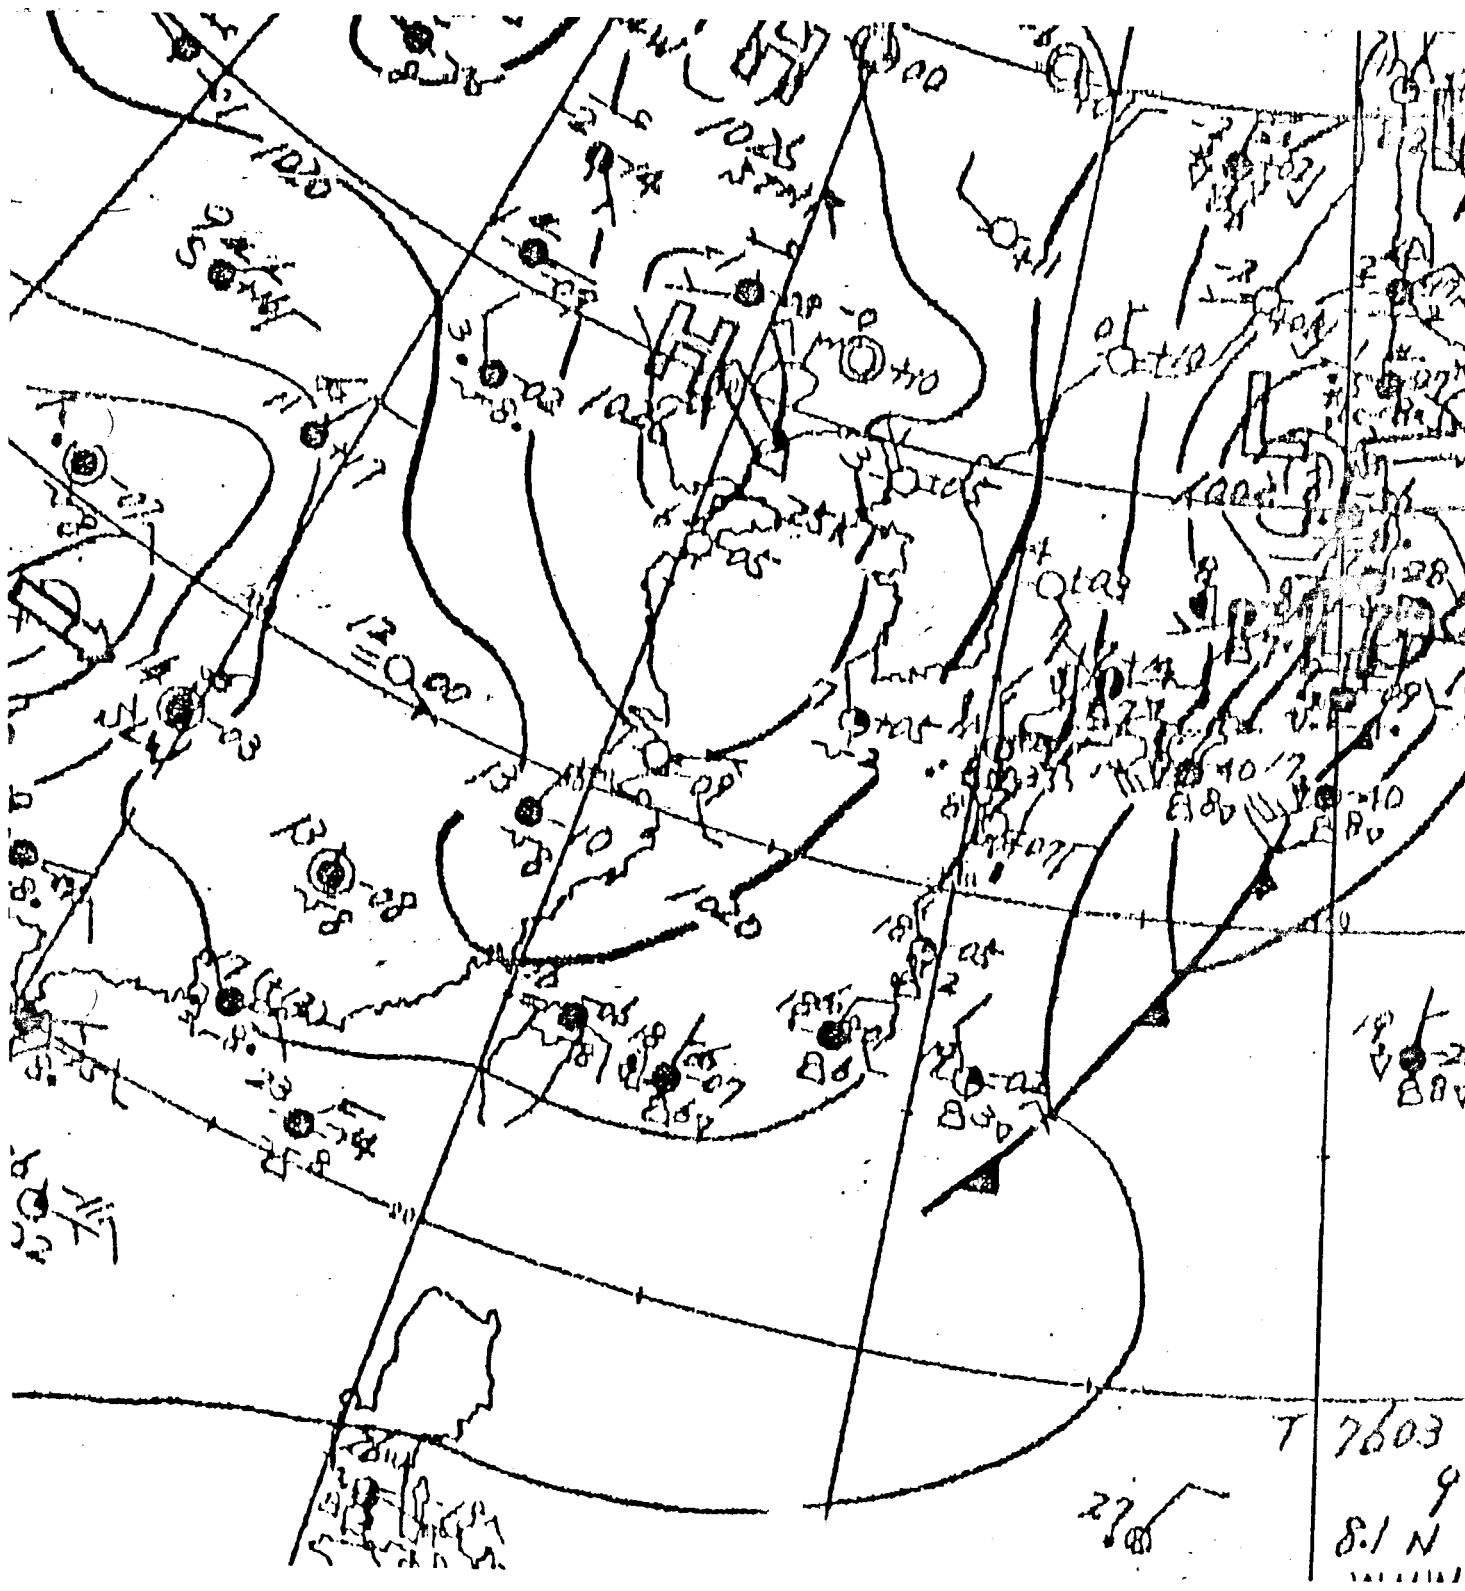
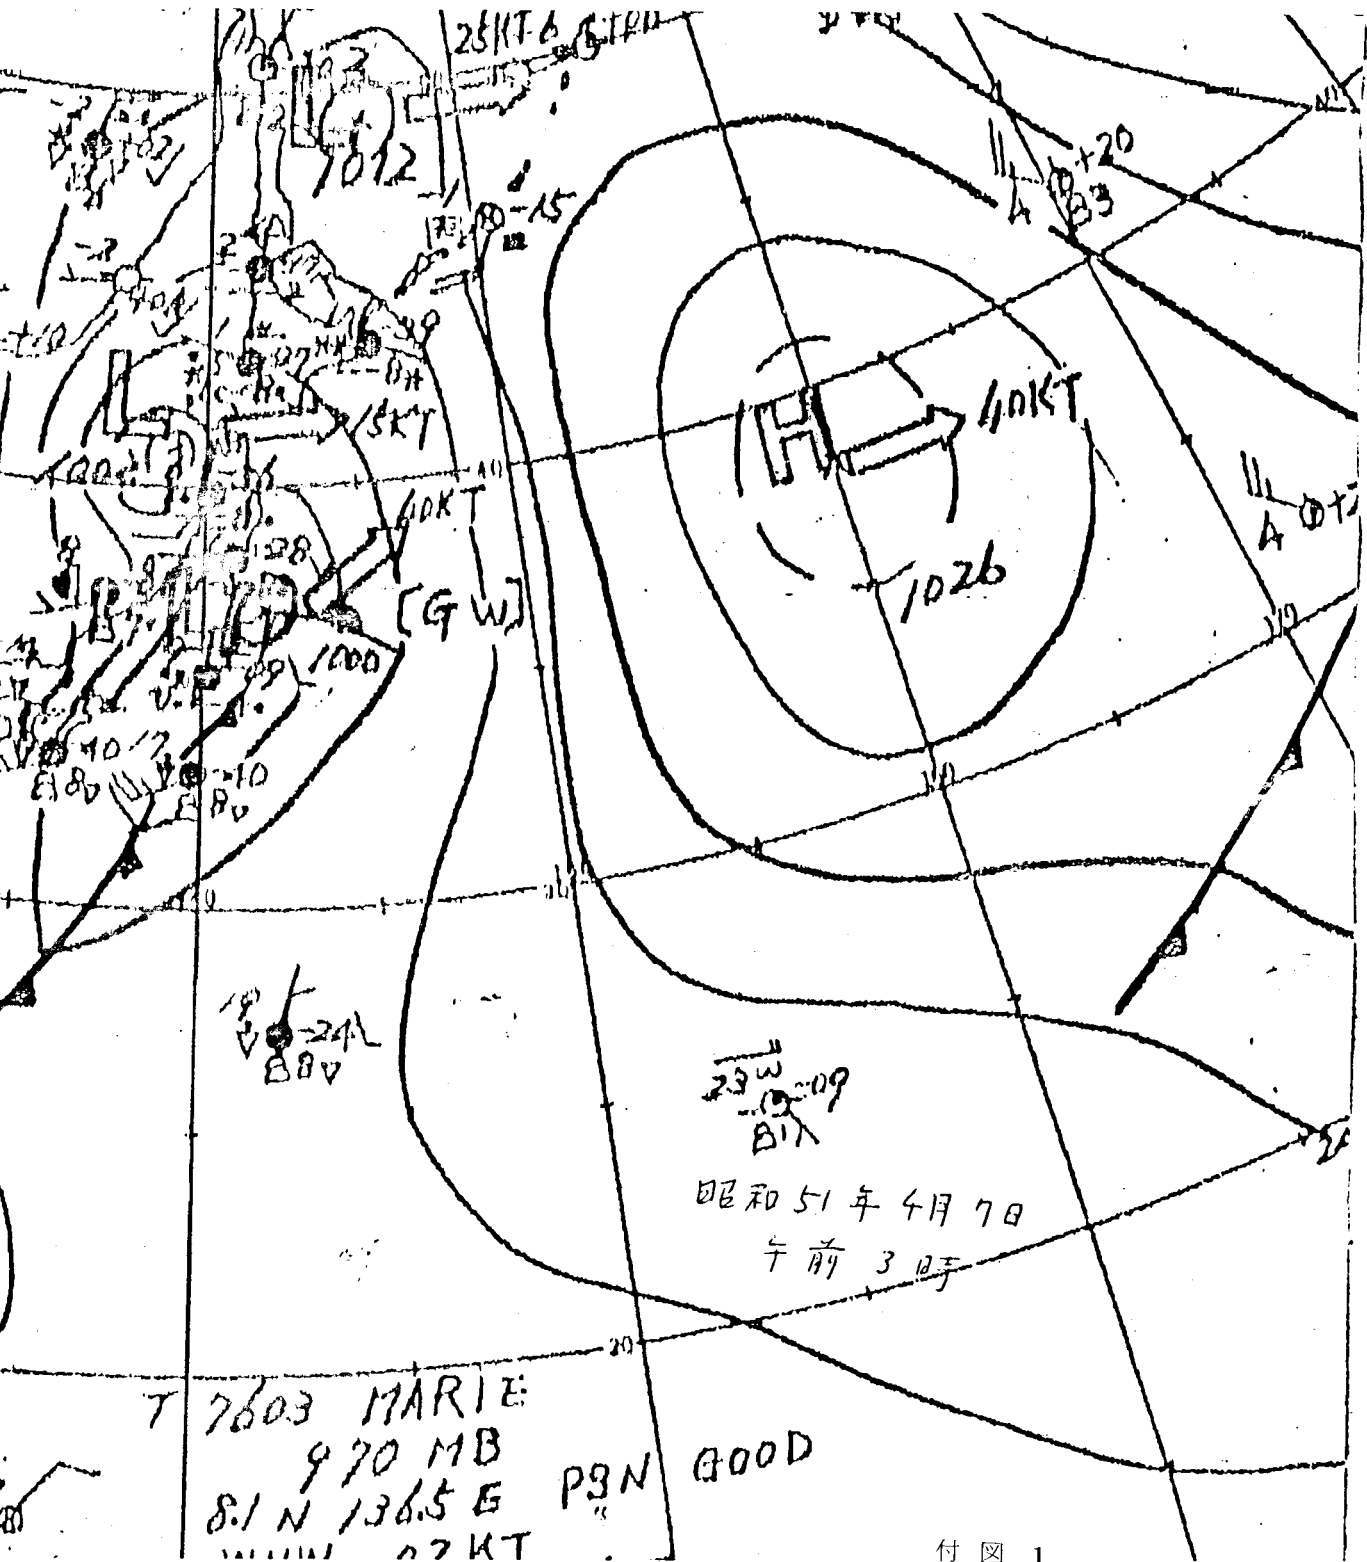
付図 1

午前3時の地上天気図によれば、房総沖に出た1,000ミリバールの低気圧から寒冷前線が南西に延びており、関東は低気圧圏内にあり、午前9時の地上天気図によると低気圧は990ミリバールに発達し、東北地方沖合に達し寒冷前線も東進した。(付図1,2)

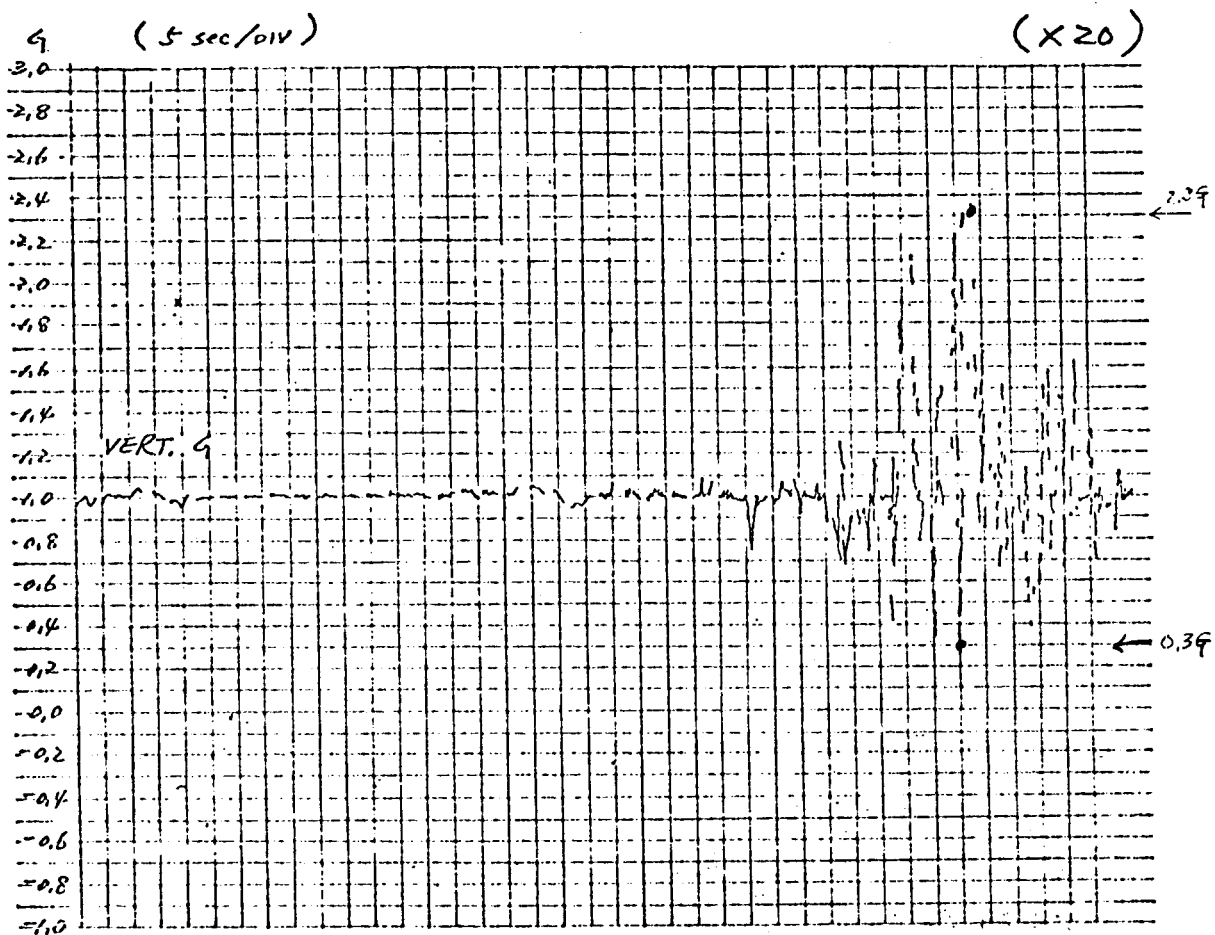
FLT No. 360 JA 8010
 07. APR. 1976
 FUK - HND

飛行記録装置は読取りが行われ垂直加速度の指示は最大 $+2.3\text{G}$ 、最小 $+0.3\text{G}$ を示していた（付図 3）。

F D R（飛行記録装置）の記録によると、同機は降下中に高度 1 4, 0 0 0 フィートから 9, 0 0 0 フィートを通過する間の約 1 分間揺れの状態にあり、激しいタービランスはその間の高度 1 1, 0 0 0 フィートを通過するところの 1 0 秒間に発生し、垂直加速度は察大 $+2.3\text{G}$ 、最小 $+0.3\text{G}$ を示しており、当時のタービランスは突発的かつ激しかったものと認められる。

↑
 PEAK G は 高度 11,000 付近
 で遭遇
