パイロット航業株式会社所属  
セスナ式150B型JA 3171  
に関する航空事故報告書

昭和51年8月26日  
航空事故調査委員会議決（空委調第95号）

### 1.1 航空事故の概要

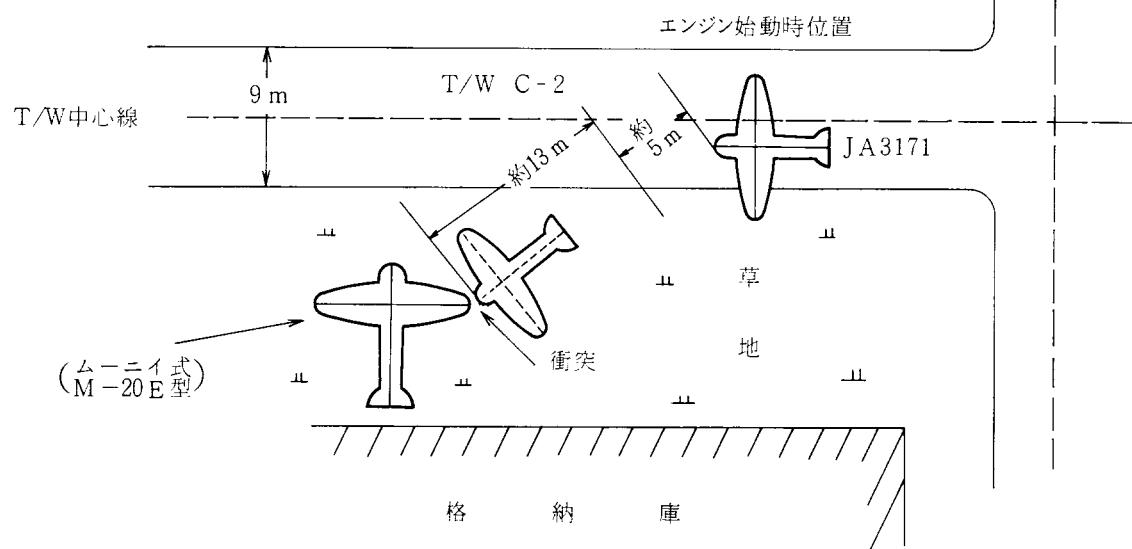
J A 3 1 7 1 移動概要図

その後、事故発生に至るまでの経過は、機長口述、車輪跡及び両機の損壊状況から次の通りであった（添付図参照）。

同機は、エンジン始動と同時に急発進し、左に偏航しながら約5メートル進行して誘導路を逸脱し、更に草地を約13メートル走行し、駐機中の航空機に衝突し損壊せしめた。
