大阪航空株式会社所属
セスナ式150H型 JA3397
に関する航空事故報告書

昭和51年8月26日

航空事故調査委員会議決（空委調第106号）

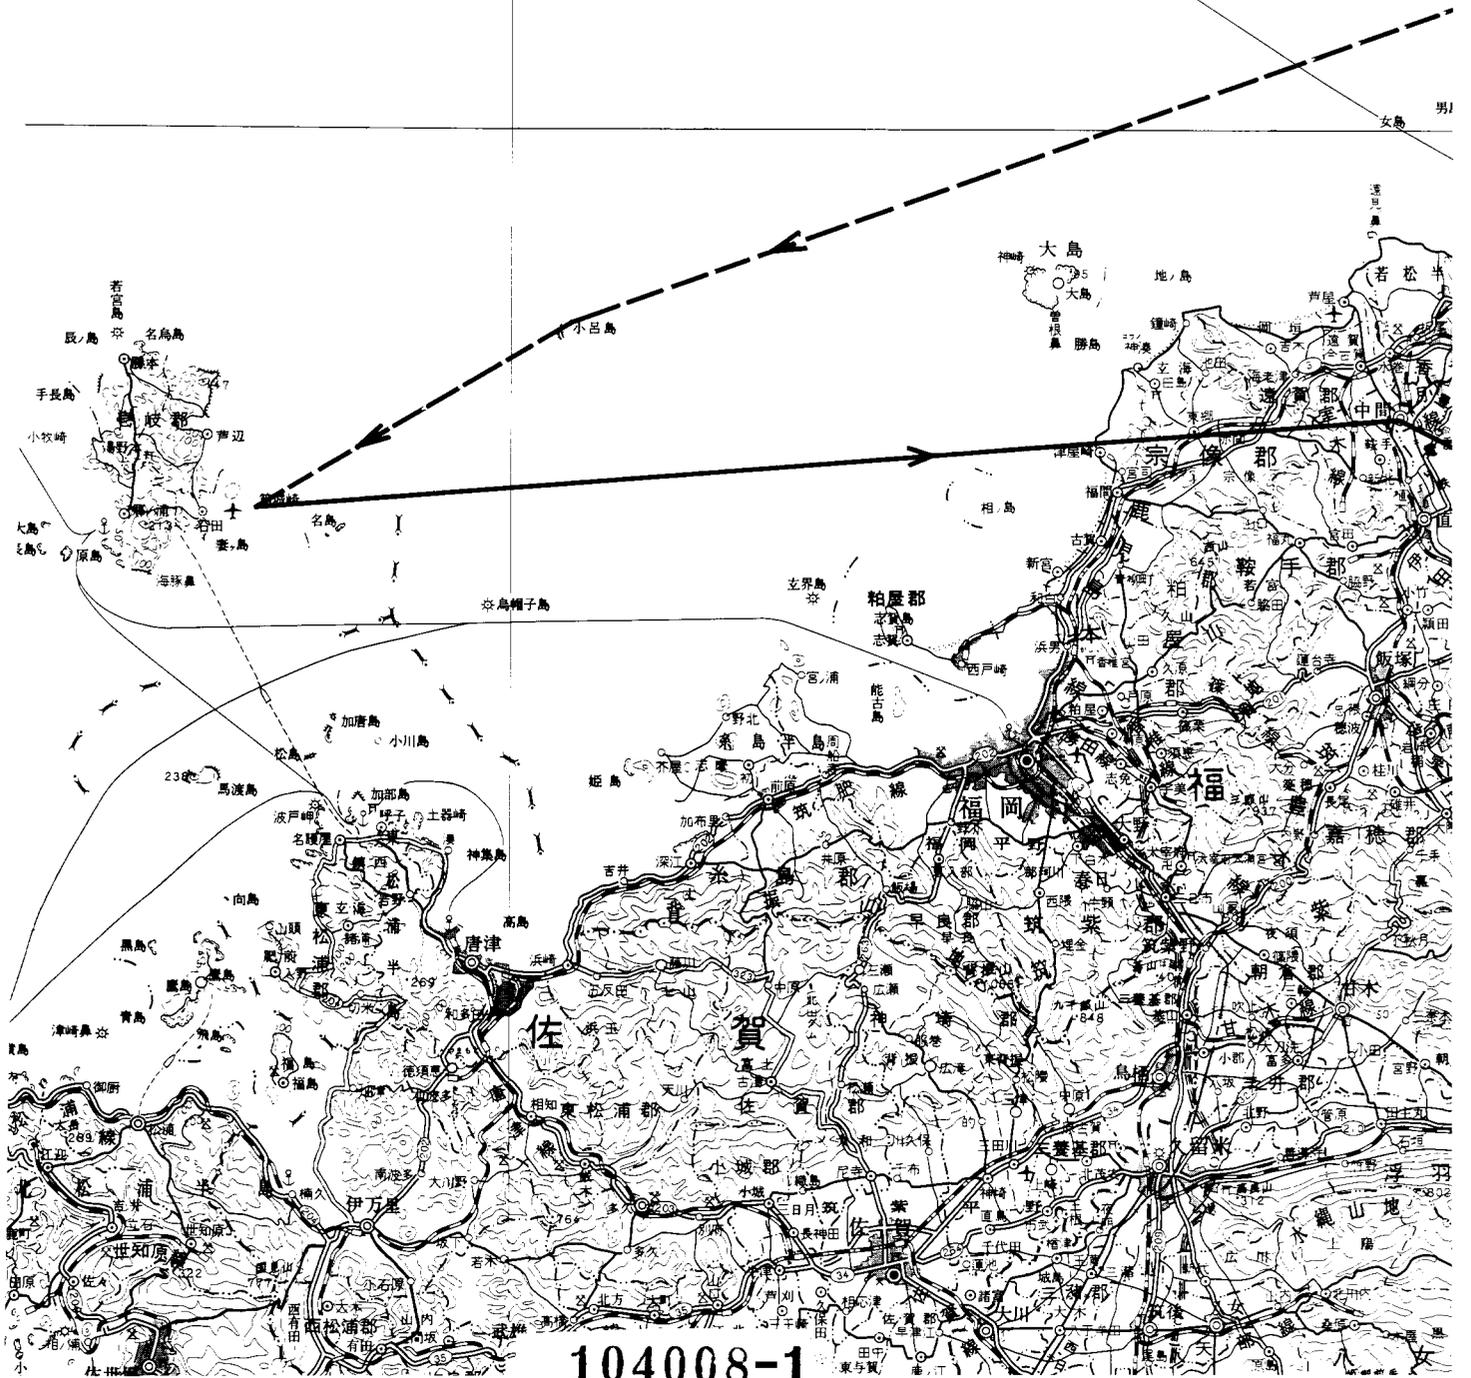
推定航跡図

中間市上空付近からもやのため視程は良好でなかった。同機は中間市上空を14時47分ごろ高度3,000フィートで通過したのち、関門橋に向けて北東-東北東に変針すべきところ東南東に変針した。しばらくすると、前方に飛行場が見え、機長はこれを芦屋飛行場（実際は築城飛行場）と誤認し、少し飛行場に接近しすぎだと思いコースを右側に迂回し、しばらく飛行した。機長はそのうち、予定コースをかなり外れていることに気づき機位確認のため、再び以前に芦屋飛行場と考えた付近の上空にもどり、右手に陸を見ながら高度約1,500フィートで飛行したが目的地に到着せず、前方左側に島（姫島）が見えた。

同機は中間市通過後、関門橋に向けて北東～東北東に飛行しなければならないところ、東南東に飛行したため中間市－関門のコースから大きく右にはずれ、かつ前方にあらわれた飛行場（築城飛行場）を芦屋飛行場と誤認したものと推定される。当時、飛行経路上には、もやが発生していたため視程が悪く垂直視程のみに頼らざるを得なかったことも、この誤認の要因として考えられる。

その後、同機は海岸線に沿って飛行し、姫島上空に至り、同島を地図でチェックしたが、同島の名称が判明せず引き返えず途中、16時04分に宇部ラジオにロストポジションを報告し、レーダーによる誘導を要求したが、同11分に燃料が枯渇したので不時着する旨送信し、同15分ごろ不時着水するに至ったものと認められる。
