大阪エアウェーズ株式会社所属  
川崎ベル式47G 3 B-KH 4型JA 7475  
に関する航空事故報告書

昭和51年9月30日  
航空事故調査委員会（空委調第148号）

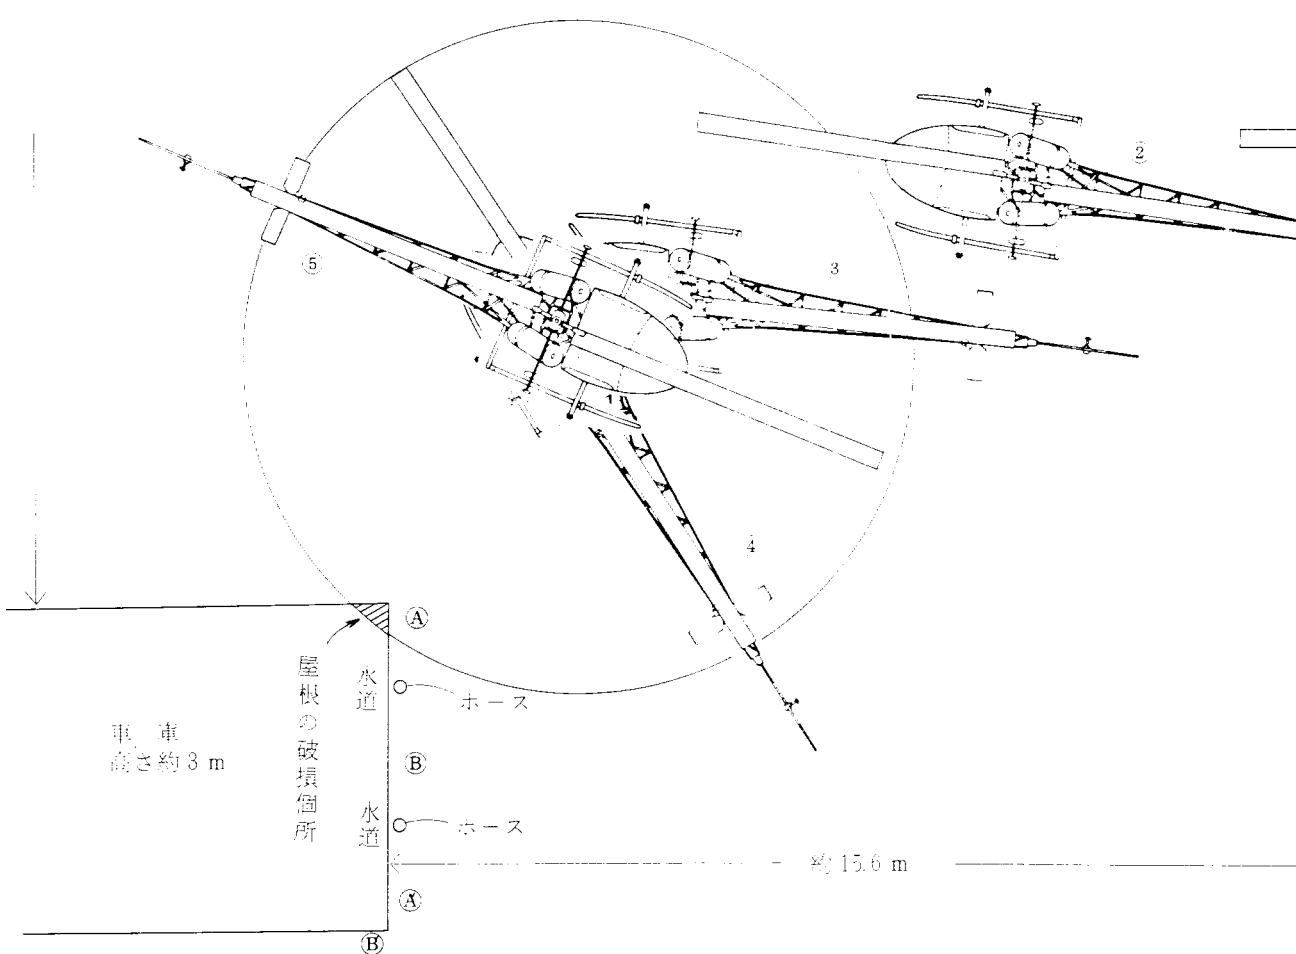
事故現場推定見図

当該機は08時26分ごろ、同散布を終了し機長及び整備士が乗り組み、当該機の洗滌のため08時30分ごろ山之口町役場の敷地内広場に着陸し整備士を降機させた（付図参照）。その後、同敷地内にある洗車場に近い位置に当該機を移動させるため、機長はホバリング状態で地上の整備士の誘導で数メートル前進したが、洗車場からのホースがまだ機体にとどかなかつた。

この間に、機長は洗車場の北側にある車庫（屋根の高さ約3メートル）と自機との距離を目測で確認しながら、方向変換のためホバリング状態で徐々に尾部を洗車場に向けたところ、メイン・ロータ・ブレードが車庫の屋根に接触し続いて尾部も屋根に接触した後、当該機は機首を南に向けて接地した。

同機は、スキッドの高さが約50センチメートルでホバリング・ターンにより機首を約60度右に向けたとき、最初メイン・ロータ・ブレードの先端を車庫の屋根に接触させたものと認められ、機長は車庫と自機との間隔に注意を払っていたが、両者の間隔の目測を誤ったものと推定される。

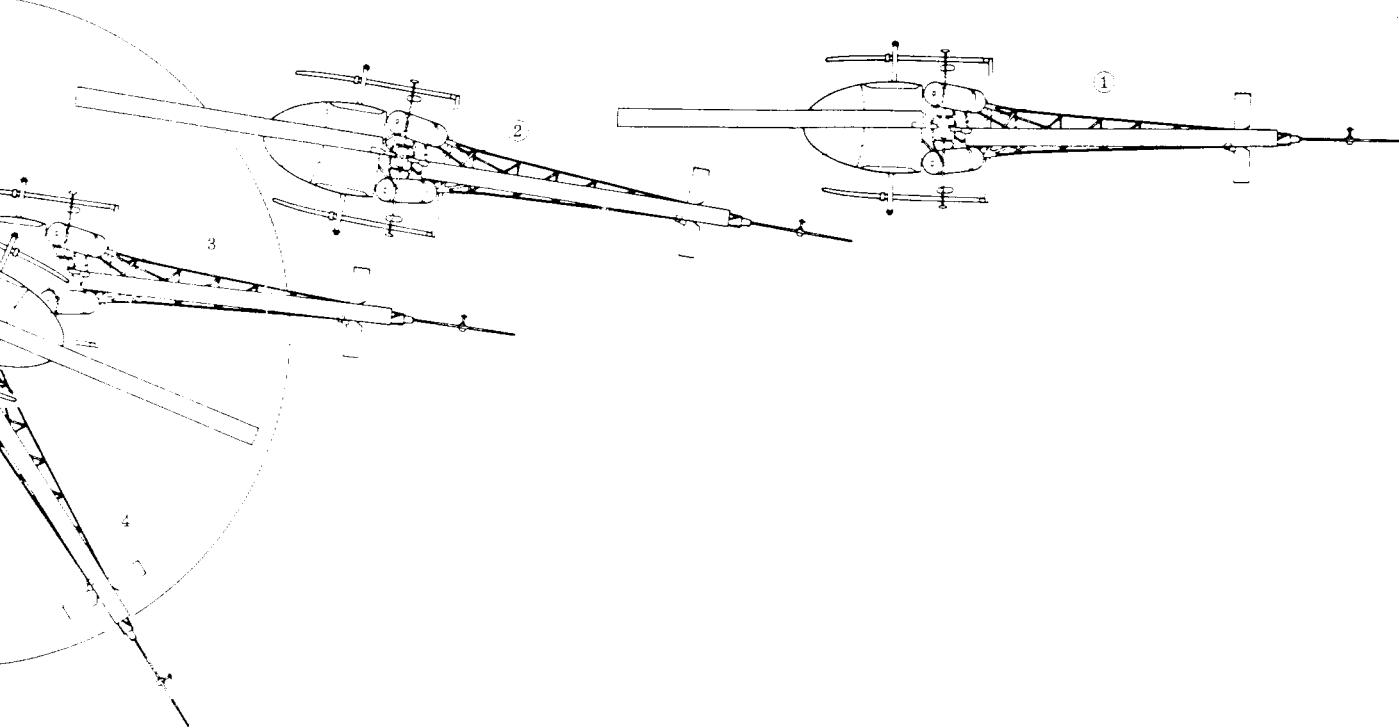
事故現場推定見取図

- ① — 接地後、整備士が落機
- ② — 接地したがホースが機体にとどかない
- ③ — ホバリングして方向変換を開始
- ④ — 接触時の位置
- ⑤ — 接触後の接地及び停止位置
- Ⓐ — ③に至った時の整備士の位置
- Ⓑ — “ ” 役場職員の位置
- Ⓐ — 事故発生時の整備士の位置
- Ⓑ — “ ” 役場職員の位置
