朝日ヘリコプター株式会社所属
川崎ベル式47G 3 B—KH 4 型JA 7506
に関する航空事故報告書

昭和51年 9 月30日

航空事故調査委員会（空委調第143号）

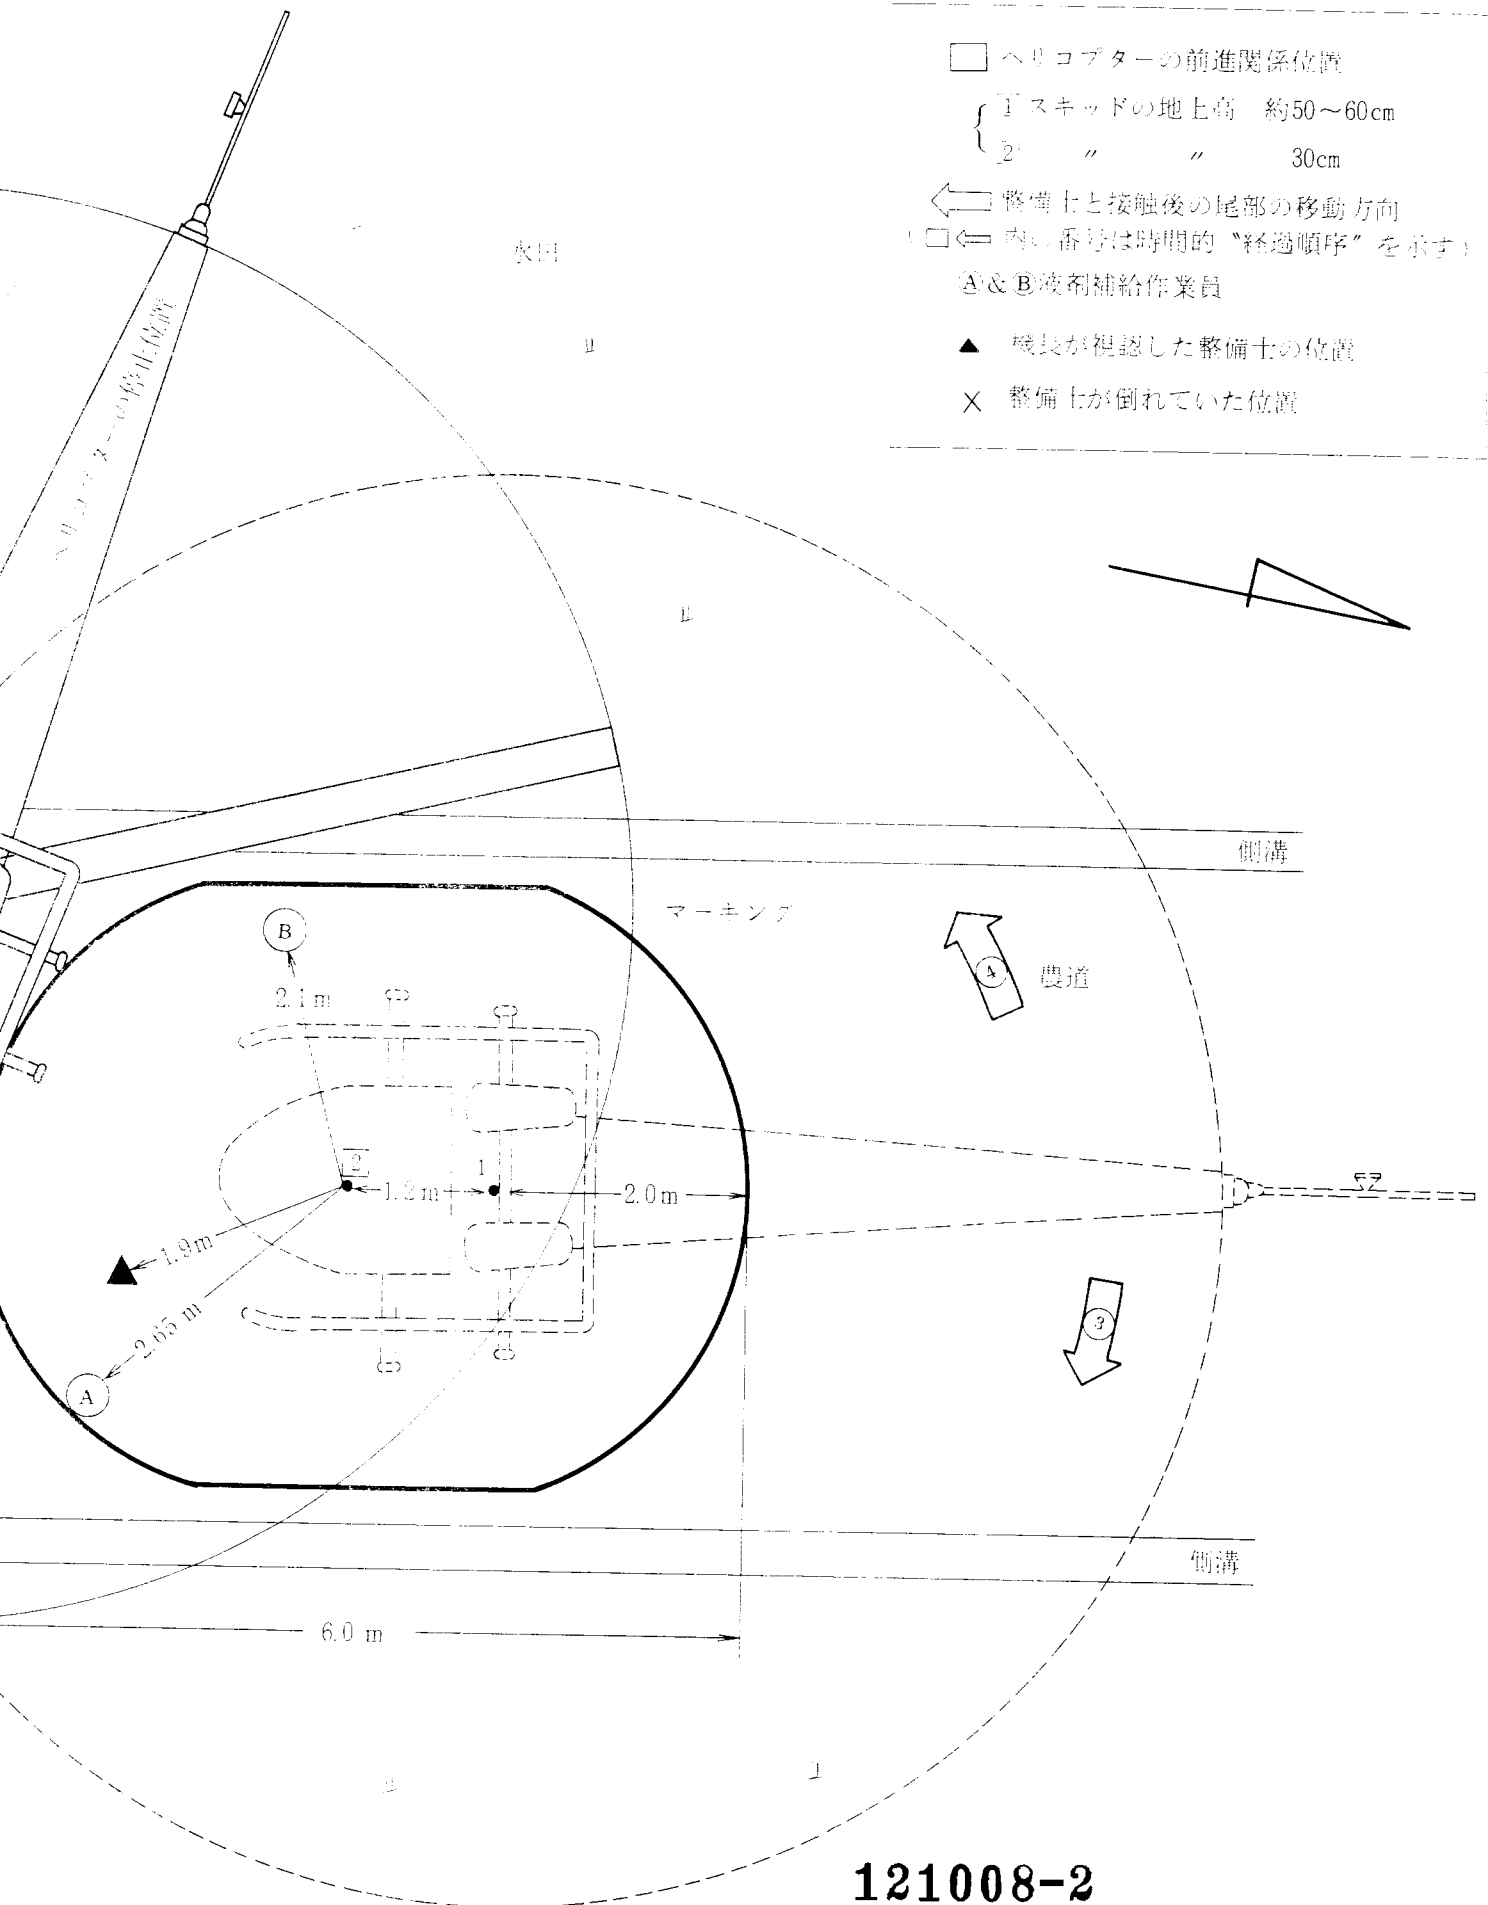
□ ヘリコプターの前進関係位置

約1.2メートル前進し、対地高度約30センチメートルとなった時、機長は約1.9メートル左前方に前かがみで頭を下げ小走りに駆け寄ってくる整備士を視認した。(添付図参照)機長が「危い」と思った瞬間、機体がグラッと左に傾き、安定を失った同機は、尾部が下りだすとともに左に移動したので、機長はとっさにサイクリック・コントロール・スティックを右前方に操作したところ、機体は右に大きく傾きながら機体が左に廻りだしたのでコレクティブ・ピッチ・コントロール・レバーを下げ農道上にハードランディングさせた。

3.1.2 整備士が機体に向って不用意に小走りで接近したのは，当時の状況から高度も低く，接地寸前であったので，整備士は当該機がすぐに接地するものと早計し，かつ，ダウンウォッシュによる風圧を強く受けたため，頭をおさえ下を向いていたためと推定される。そのため接地点修正のため前進していた同機と整備士が接触するに至ったものと推定される。

が前方クロスチューブの左側，或は左スキッドに接触し，機体に対し後方または下方に力が加えられたものと推定される。

3.1.4 着陸地点付近に待機していた作業員は，同機が動揺を始めると同時に同地域から脱出を図り無事であったが，機体が右傾し左回転をした際，同様に脱出を図って離脱途中の整備士の頭部に下がったメイン・ローター・ブレードが接触したものと推定される。

農薬の空中散布作業において、薬剤積み込み等機体に接近して行う地上作業を実施する場合は、地上整備士が当該機の着地を確認した後に作業を開始する等危険防止についての指導を徹底する必要があるものとする。
