航空大学校所属 富士重工式FA-200-180型JA3621 に関する航空事故報告書

昭和51年11月18日

航空事故調査委員会 議決（空委調191号）

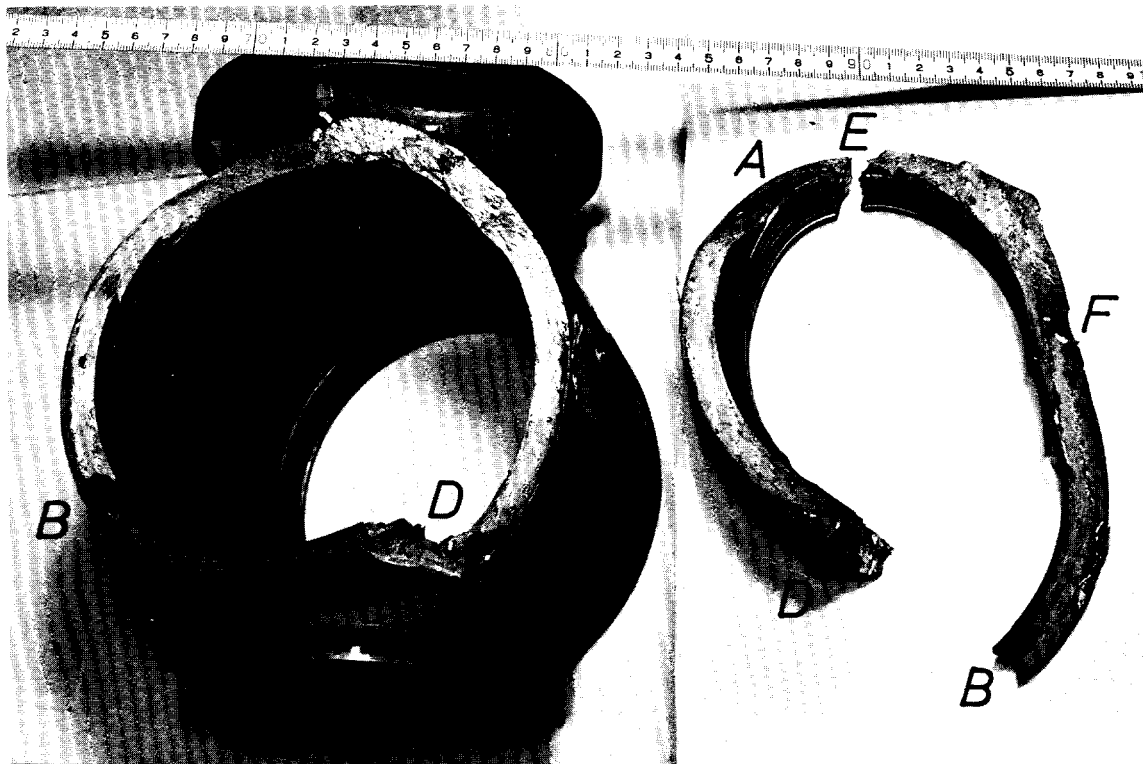
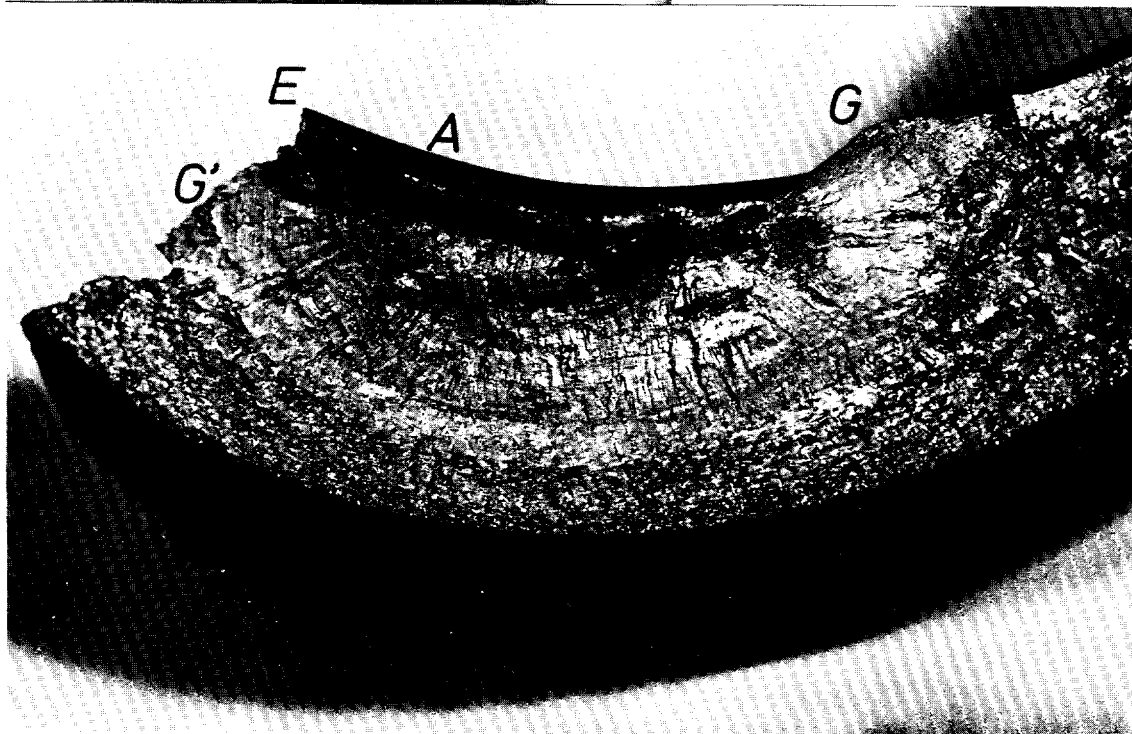
破損したプロペラハブ

プロペラ・ハブ破面のマクロ観察によれば，ハブの破壊はリテンション・ナットを取付けるねじの第1条ねじ底からはじまり，破壊の起点付近には明らかに疲れによる波紋状のビーチ・マークが認められた。疲れき裂は第1条目のねじ底（別添写真A点）から発生し，ハブの厚さ及び幅方向に伝播し，破壊に至っていた。

このき裂の伝播過程で別添写真の破面境界GG'を境に伝播速度の急変が認められた。

破面のミクロ観察によれば疲れき裂の発生位置はリテンション・ナットの先端が当たった痕跡から約0.4ミリメートル離れており，疲れき裂は複数箇所から発生していた。

また，き裂発生の起点となり得た材料傷，腐食，介在物などは発見されず，ショットピーニングによる表面のしわに沿ってき裂が発生し，ねじ山の曲げによる疲れ破壊が進行して最終破壊に至っていた。

同機の2番ブレードの離脱はプロペラ・ハブが破壊したことによるものであり、破壊した破片は別添写真F点が1番ブレードに当たって変形し、同写真E点から2片に分割されたものと推定される。

同機のプロペラ・ハブの破壊は2番ブレードのリテンション・ナットを取付けるねじに発生したき裂から運用中の応力による疲れき裂が伝播し、急激に破壊したものと認められる。

このき裂の発生はねじ山に作用した応力が過大であったためと推定され、このような事態を生じた原因には材料及び仕上げ表面の欠陥，ねじのピッチの不適合，ナットの締めつけ不足又は何らかの原因による過大荷重の発生が考えられる。

破壊したプロペラ・ハブの破面観察によればき裂の発生位置には材料傷，腐食，介在物等の欠陥は認められなかった。2番ブレード側のリテンション・ナットのねじのピッチ誤差は規定値をこえており，ハブ側にピッチ誤差がないと仮定すると，運航中に第1条目のねじ底には応力が集中していた可能性があるが，破損にともなう変形によりハブ側のピッチを測定できなかったために，この問題を解明することはできなかった。

破壊したハブのき裂は破面解析の結果から少なくともオーバーホール以前のかかなり早い時期に発生したものと推定されるが，製造時の組立記録等が入手できなかったため，組立て作業等に問題があったか否かを明らかにすることはできなかった。

- A : 疲れき裂の発生起点
- B : 破断末端
- C : ハブ本体のき裂
- D : 破断末端
- E : 破断ハブの変形点(分離)

- F : 1番ブレードとの衝突跡
- GG' : 疲れき裂の急変している破面領域
