日本農林ヘリコプター株式会社所属
ヒューズ式269B型JA7553
に関する航空事故報告書

昭和51年11月18日
航空事故調査委員会 議決(空委調175号)

1.1 航空事故の概要

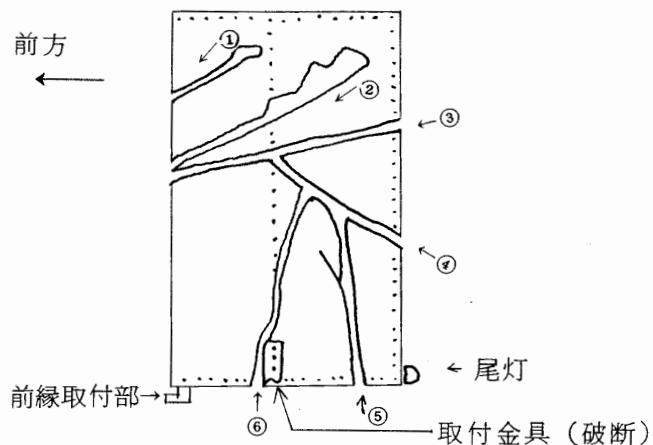
なお、スタビライザは下図のとおり破断していた。

スタビライザは、下面に風圧を受けたとき取付金具が左に曲って破断すると、取付部を支点にして上端が上方から左側に移動する軌跡で左側に傾斜し、テール・ローターと接触する状態となり、テール・ローターの後方から前方への回転によって上図の①の部分が矢印の方向に叩かれて破断したものと推定される。

以後、スタビライザの左傾斜が増すにしたがって叩かれる位置は②、③と移り、破断分離して飛散することとなる。

その後、スタビライザはテール・ローターに叩かれたことによって前方に傾き始めると、叩かれる位置は④、⑤、⑥と移り、前縁取付部が最終破断したものと推定される。

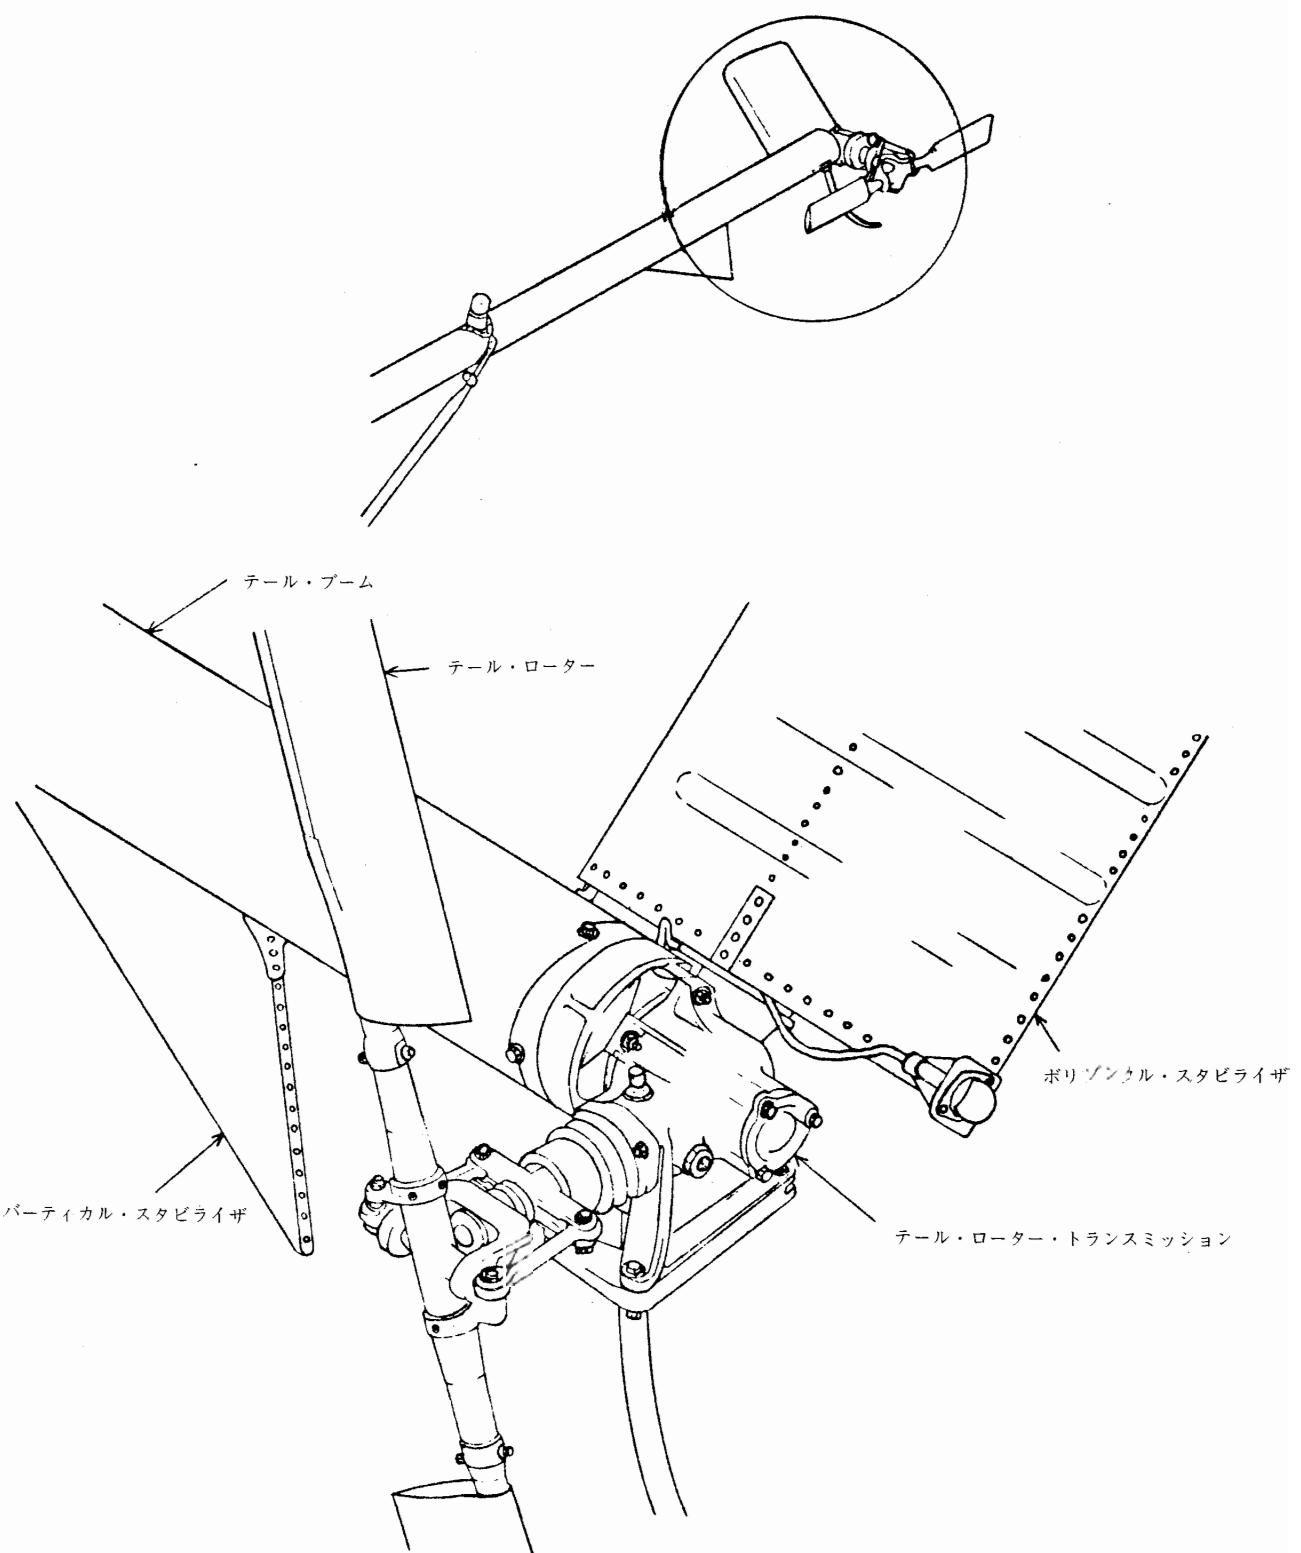
テール・ブーム最後部見取図

当該機はテール・ブーム最後部の左側にテール・ローターが取り付き、右側にはホリゾンタル・スタビライザ（翼巾 70.8 センチメートル、翼弦長 43.1 センチメートル）が上反角 35 度、取付角 1 度 30 分の状態で取り付け、その取り付けは、前縁部をボルト 1 本でテール・ブームに、中央部（前縁から翼弦長の約 42 % の位置）は取付金具を介してテール・ローター・ランスミッション・アダプターにボルト 2 本で取り付いている。
