日本農林ヘリコプター株式会社所属  
川崎ベル式47G-2型JA7032  
に関する航空事故報告書

昭和52年1月6日  
航空事故調査委員会議決（空委第4号）

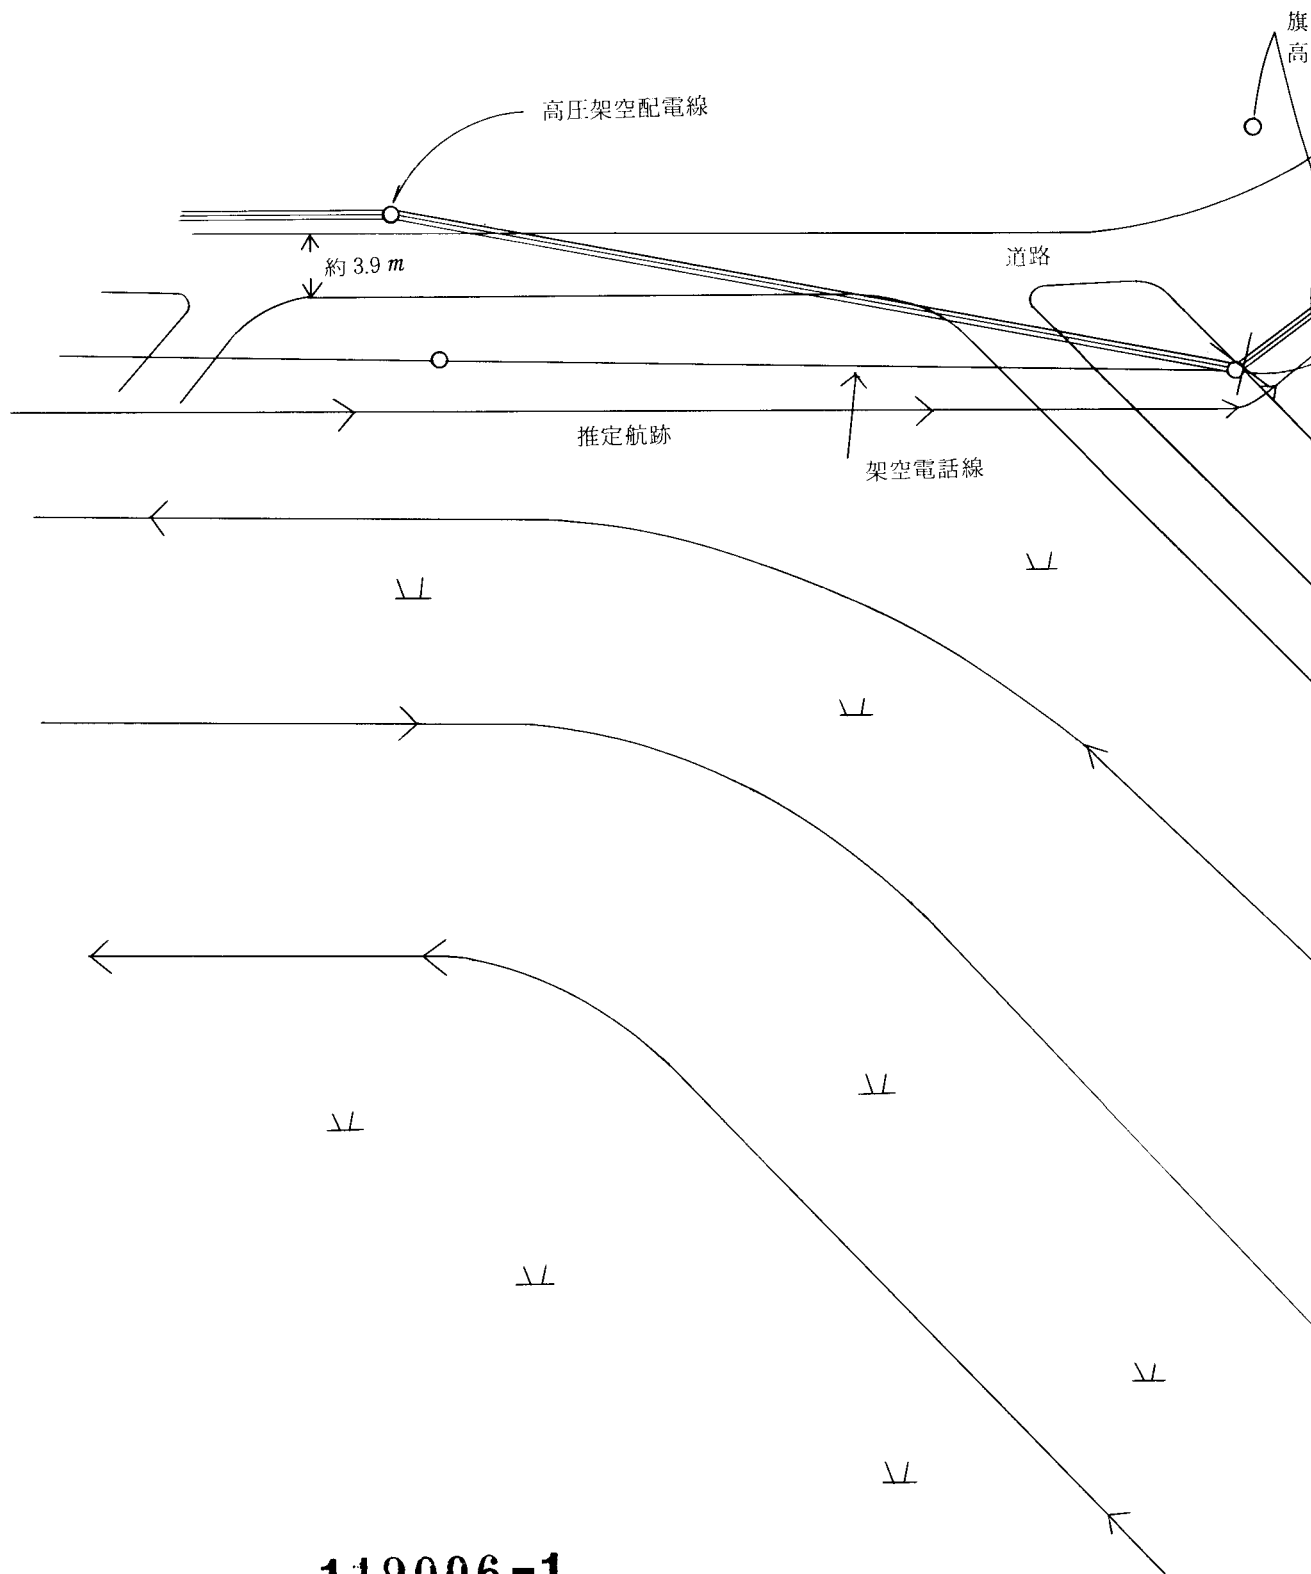
# 事故現場見取図

事故が発生した第6回目は、10時00分に離陸し臨時ヘリポート付近の散布を行った後、同町入田の水田に飛行し別添図に示すように散布飛行を行った。

当該機はさらに架空電話線に沿って速度30～35マイル/時散布を行ない鉄筋コンクリート柱（高さ約9.6メートル、以下「電柱」という。）付近にさしかかったとき、メイン・ロータ・ブレードの先端を電柱の腕金の先端に接触させ、同ブレードの先端部分を飛散させ、続いて高圧架空配電線（6,600ボルト、直径2ミリメートル線の7本より）に胴体の一部を接触させ同配電線3本を切断した後、電柱から約40メートル離れた水田に機首を下にして墜落した。

電柱から約36メートル南西の水田にメイン・ロータ・ブレード（赤側）の先端に装着されているバラスト・コンテナが発見され、また、電柱の上部にある腕金（地上高約9メートル）の先端に、このバラスト・コンテナの接触痕が発見された。

事故当日、機長は上空からの確認飛行を実施しており、また事故当時の視程も良好であり、機長は架空電話線及び電柱を視認していたが、これらに沿って散布飛行中に、自機と電柱との間隔の目測を誤ったため、電柱に接触し操縦性を失い高圧架空配電線に接触する結果となったものと推定される。
