東亜国内航空株式会社所属  
日本航空機製造式YS-11型JA8643  
に関する航空事故報告書

昭和52年1月6日  
航空事故調査委員会議決（空委第1号）

### 1.1 航空事故の概要

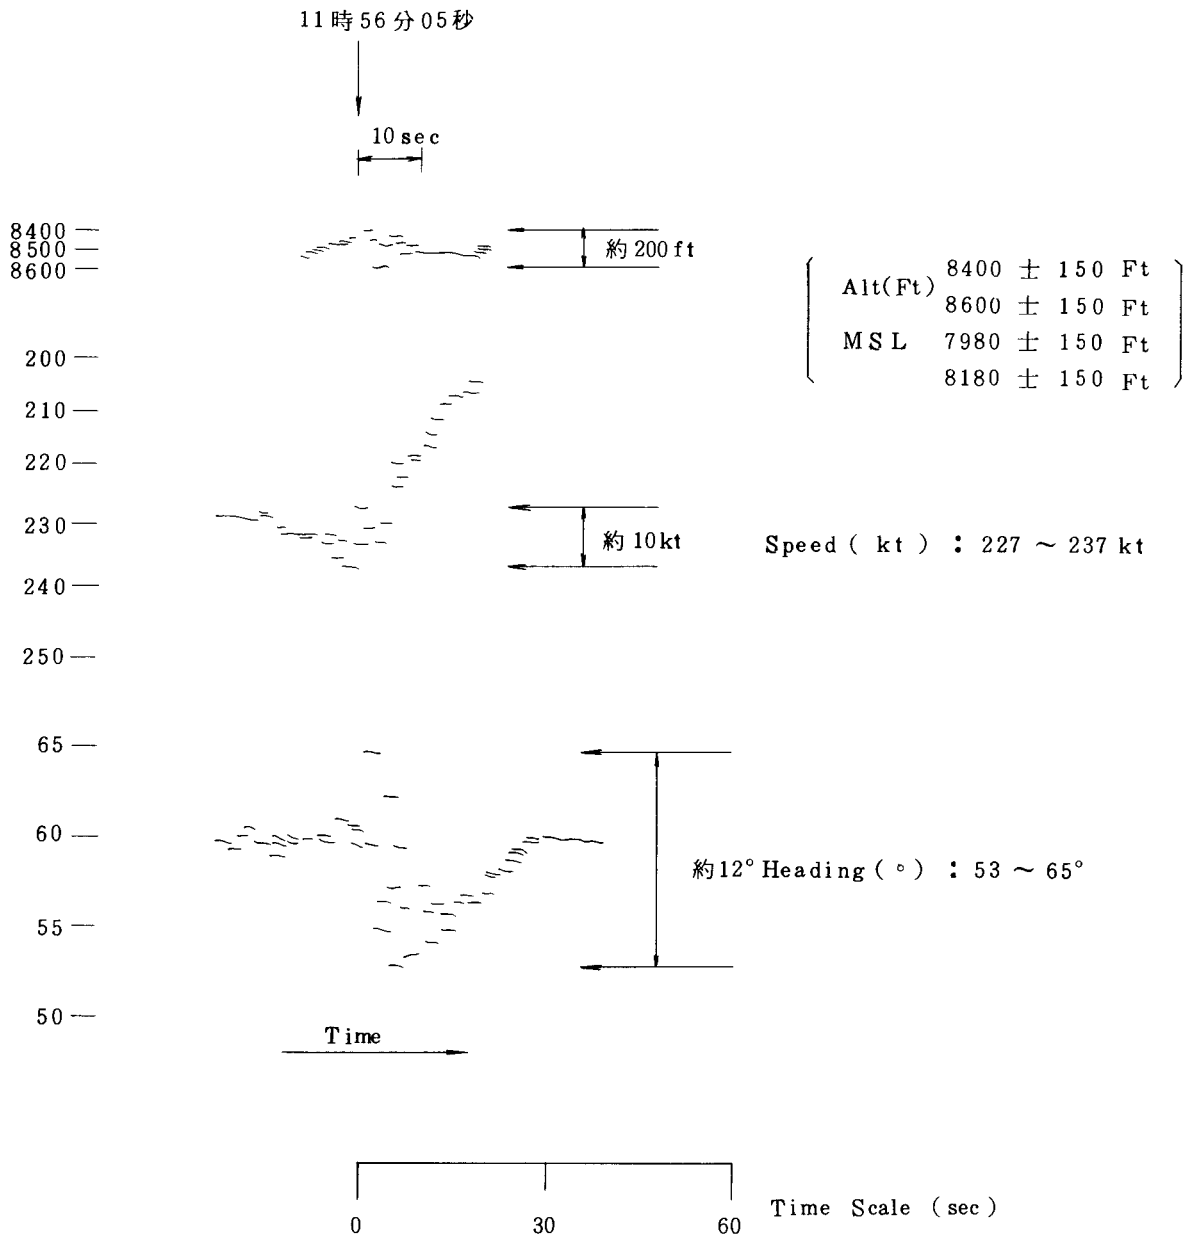
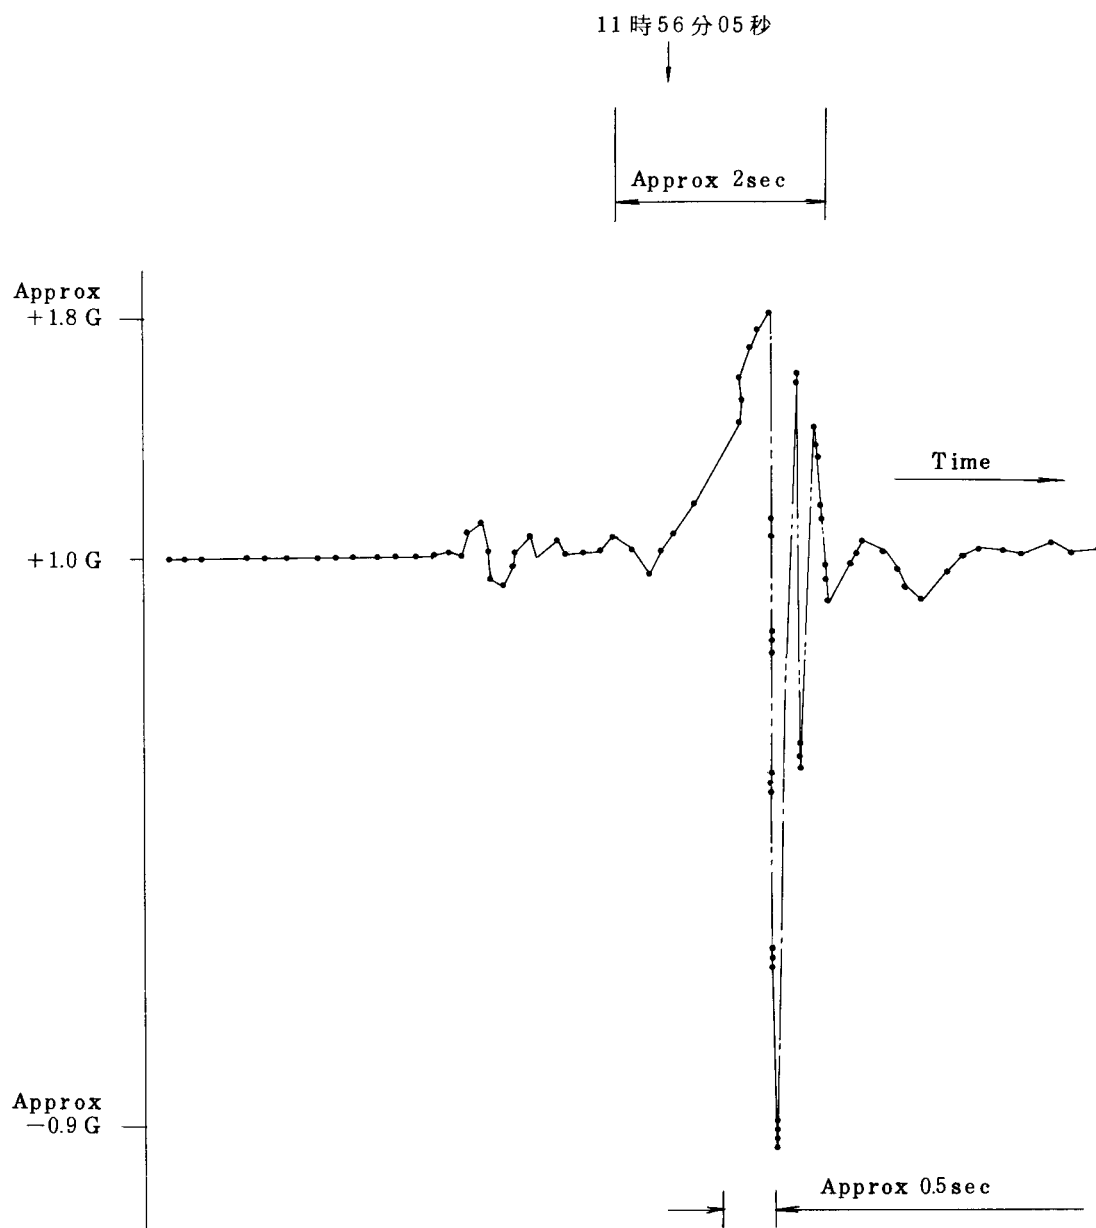
3.1.3 飛行記録装置の解析の結果、事故発生時における機体の垂直加速度は、約0.5秒間に+1.8Gから-0.9Gにわたり変化しており、高度は、約1秒間に上昇約50フィート続いて降下約200フィートの変化があったものと認められる。

また速度は約1秒間に約10ノット変化し、機軸方位は左右それぞれ約6度の変化があった。(付表参照)

Approx  
+1.8 G

Approx  
-0.9 G

8400 ± 150 Ft  
8600 ± 150 Ft  
7980 ± 150 Ft  
8180 ± 150 Ft

: 227 ~ 237 kt

: 53 ~ 65°

Vertical  
Acceleration : -0.9 G ~ +1.8 G
