中日本航空株式会社所属
川崎ベル式47G3B-KH4型JA7400
に関する航空事故報告書

昭和52年3月8日

航空事故調査委員会議決（空委第14号）

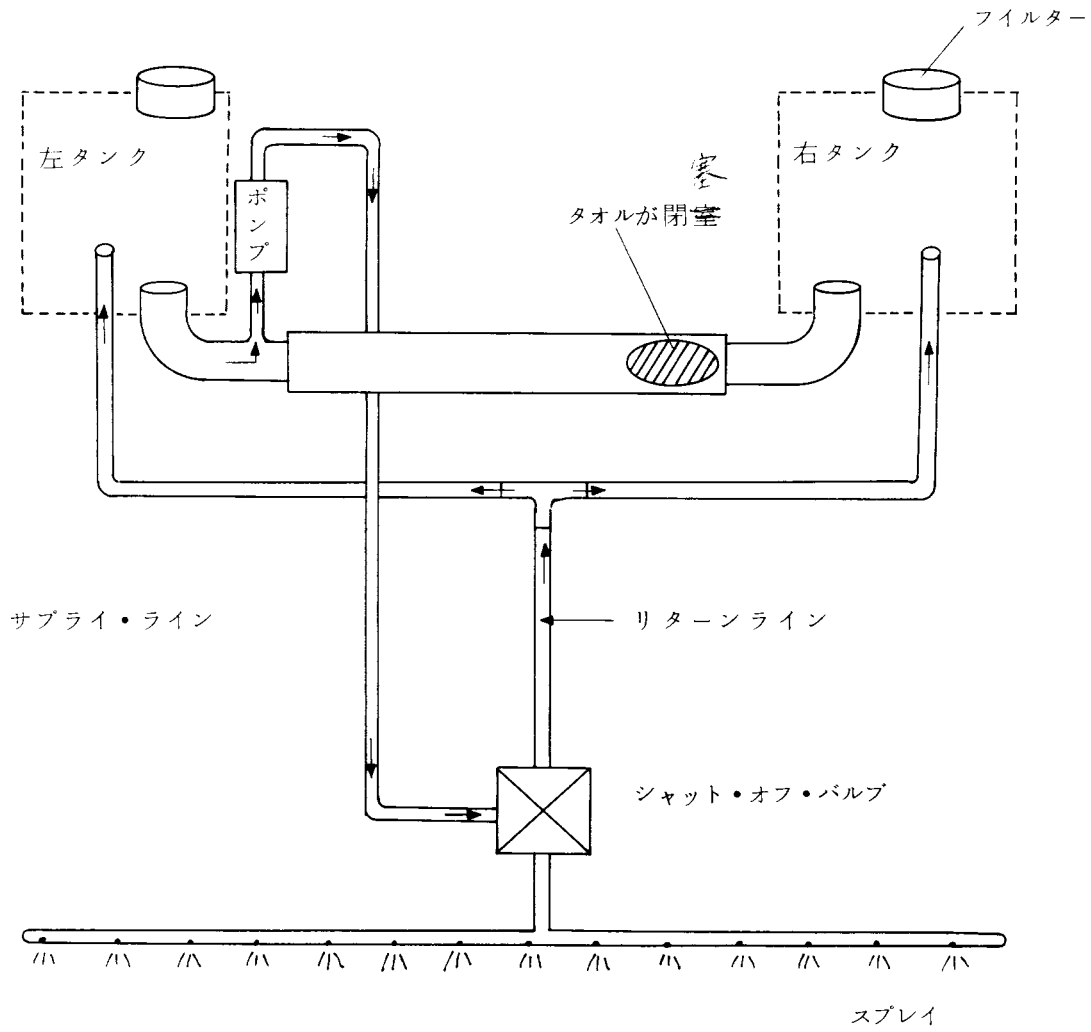
J A 7 4 0 0 と う 載 ス プ レ イ キ ャ ッ ト
ス ケ マ テ イ ク

調査の結果操縦系統には故障のないことがわかったので、薬剤の流動系統につき分解調査を行ったところ、右ホッパータンクからのサプライ・ライン中にタオルがつまっていることを発

見した。(付区参照)

- (1) 機長は適法な資格を有し、所定の身体検査に合格していた。
- (2) JA7400は有効な耐空証明を有していた。
- (3) 当時の気象は事故に関連なかったものと推定される。
- (4) タオルが右ホッパータンクからのサプライ・ラインのゴムホースを閉塞していた。

本事故は、右ホッパータンク内に残された異物（タオル）が右ホッパータンクのサブライラインを閉塞したため、薬剤による右重モーメントが極度に増大し、操縦不能になったことによるものと推定される。
