阪急航空株式会社所属
川崎ベル式47G3B-KH4型JA7427
に関する航空事故報告書

昭和52年3月1日

航空事故調査委員会議決（空委第8号）

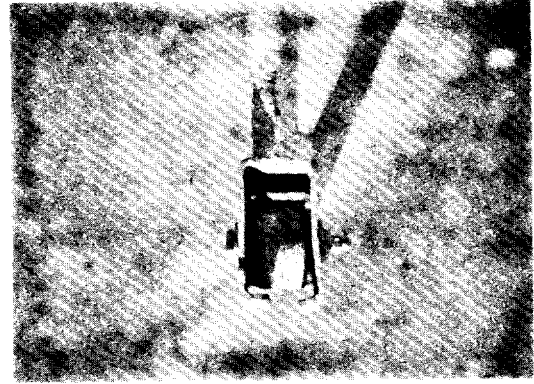
写真 3. 供試体ボックス型金具

- (2) 離脱後のボックス型金具（供試体）の変形状態は事故機のそれの変形状態に酷似していた。（写真 2.3 参照）

- (3) レール側の損傷は塗装ペイントが剝離した状態で、事故機のレールの損傷状態に酷似していた。

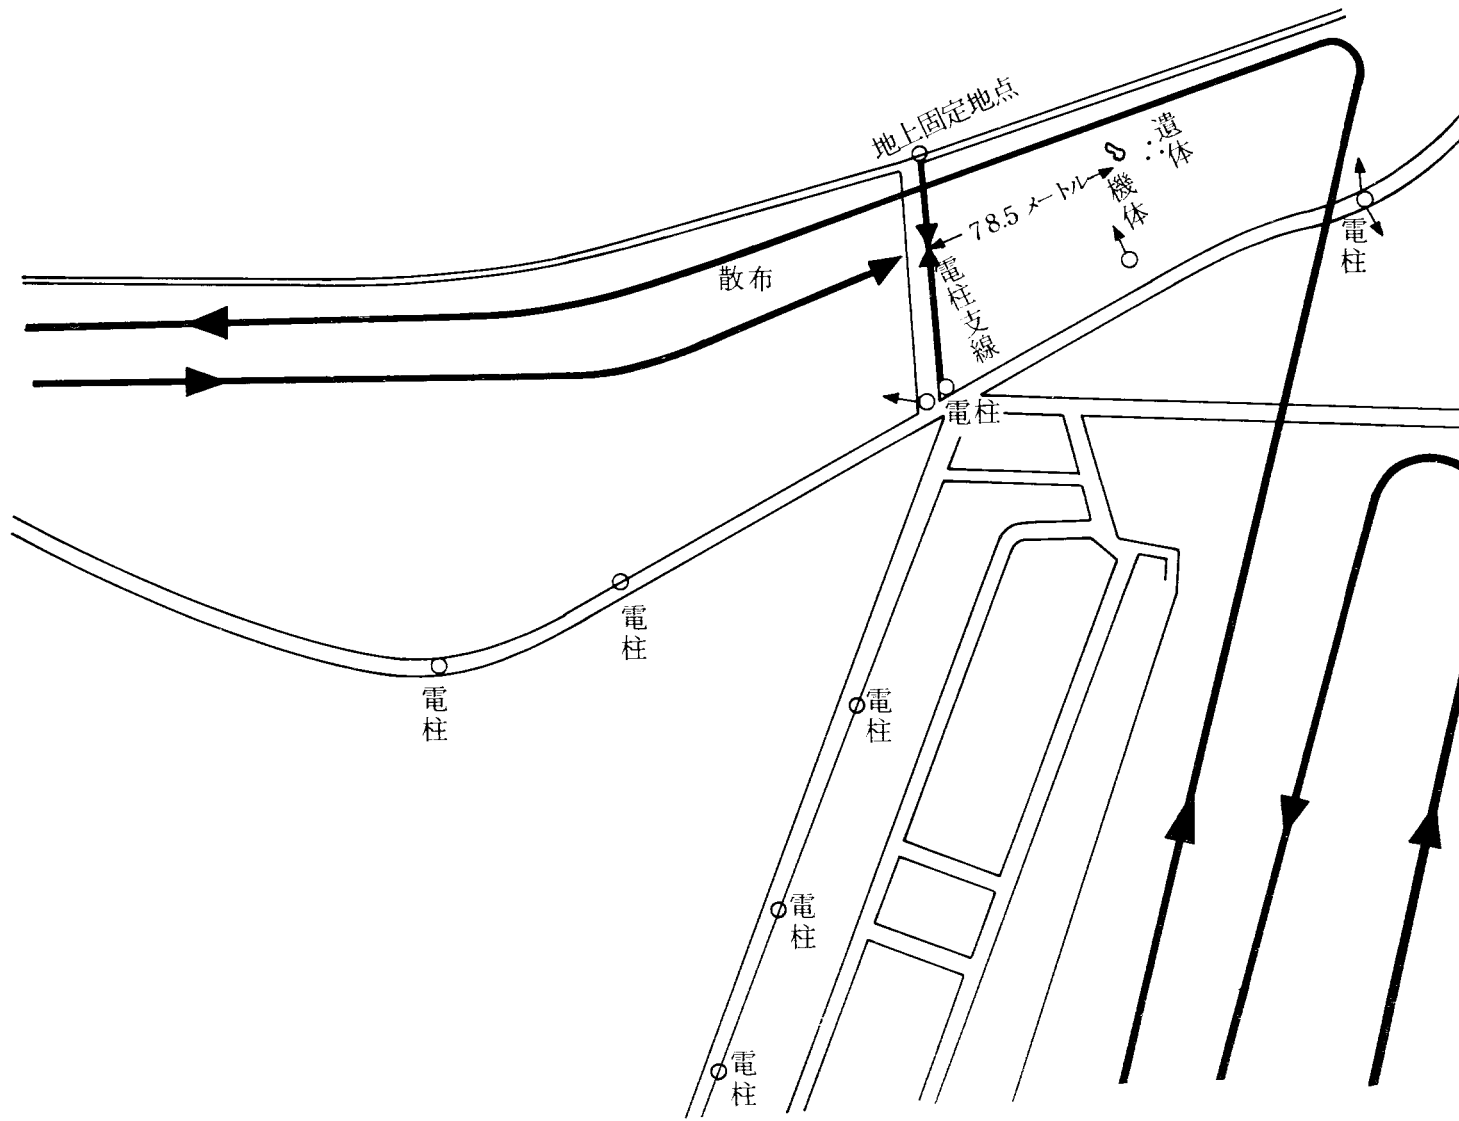
推定飛行経路図

その8回目の作業のため前進基地を出発して南西方向に飛行して、島田団地の東側の水田に到りその地域の作業を終えて、島田団地北側の水田に入り、その水田の北側土堤の南約10メートルの距離を隔てて、土堤に沿うように東側から西方向に作業を行い、約600メートル飛行して折り返し（左旋回）土堤から南約30メートルの距離を隔てて、土堤に沿って前回とほぼ同じ高度約6メートルで東に向って、左側ホッパーからのみ散布しながら約400メートル飛行した際、電柱の支線（以下「鋼線」という）に接触して墜落大破した。（付図参照）
