長野市グライダ協会所属
萩原式H-23C-2型JA2058
に関する航空事故報告書

昭和52年7月14日
航空事故調査委員会議決（空委第30号）

1.1 航空事故の概要

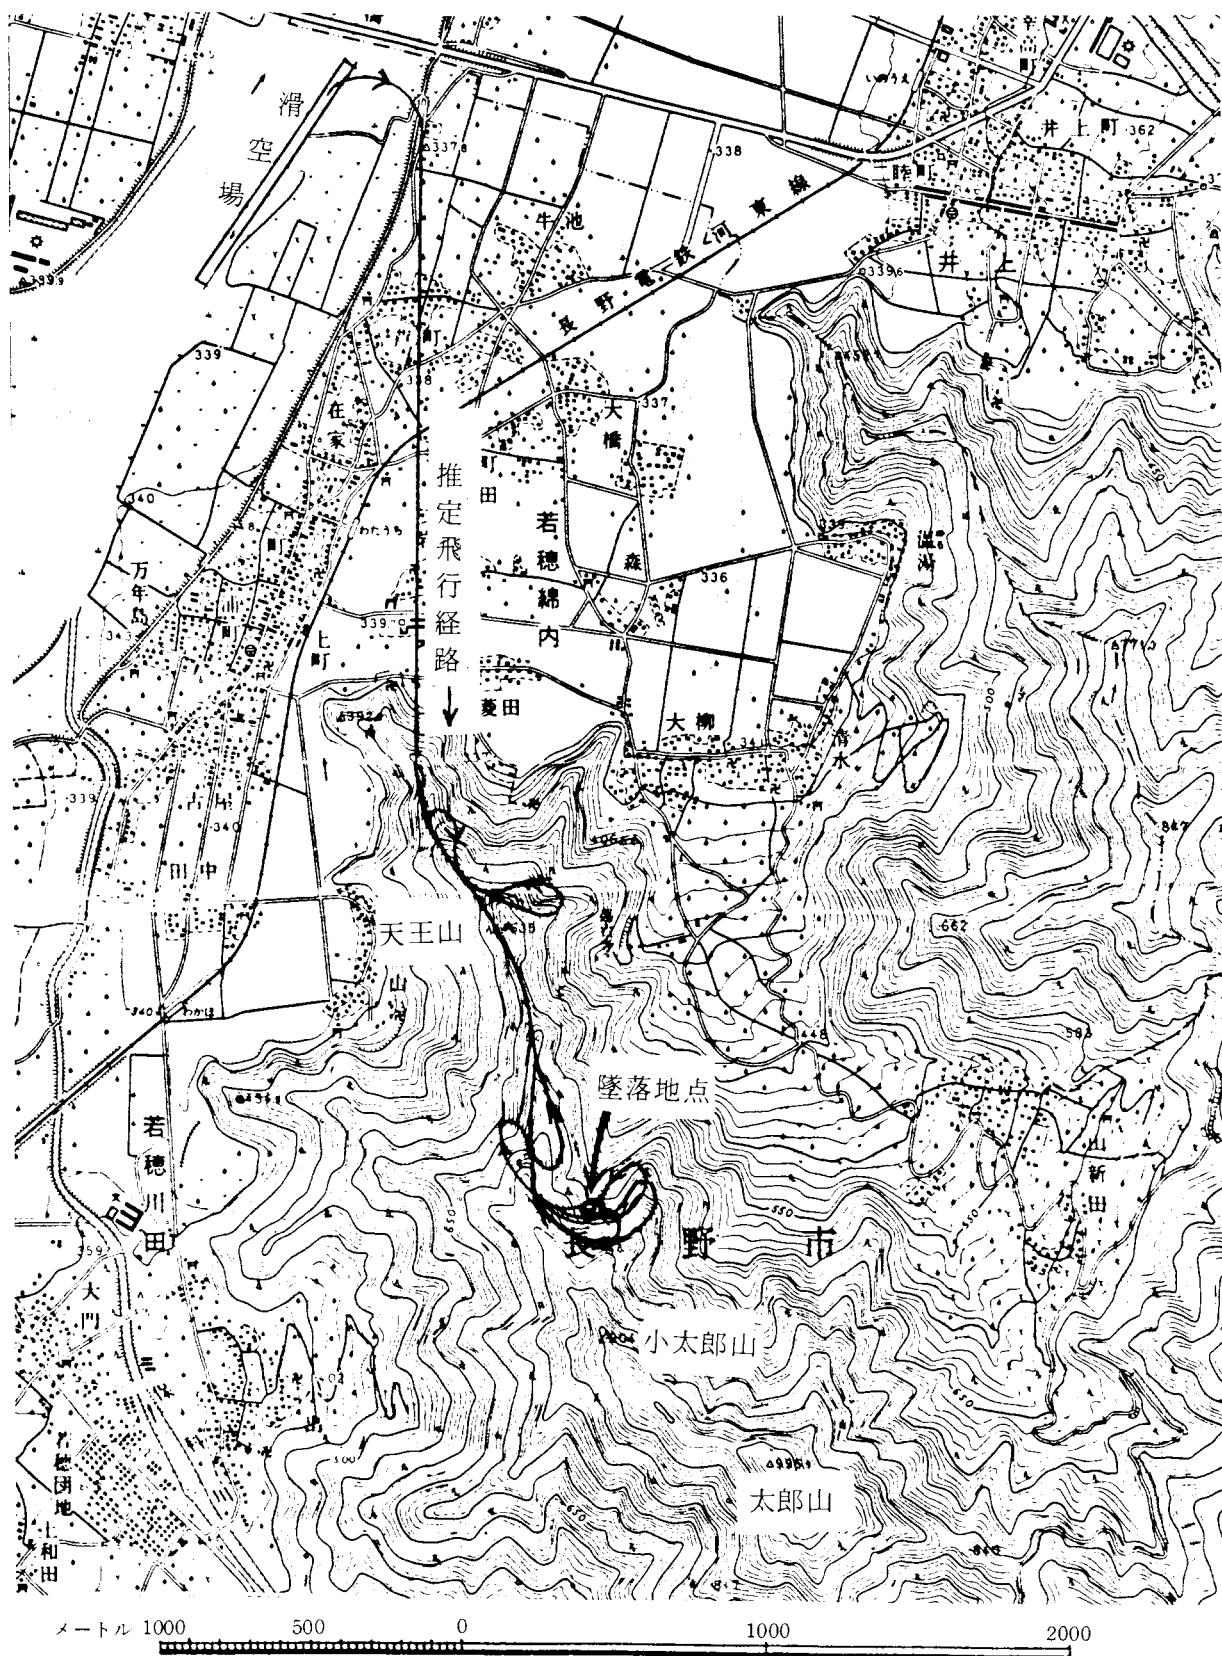
推定飛行経路図

機長は滑空場において高度計の指針を零に合わせ、着陸帯04から離陸し、高度計の指示値約430メートルで離脱し、直ちに右旋回を行った後同機を降下の態勢に入れて增速させながら通称天王山（以下「天王山」という。）へ向った。

同機は高度計の指示値約160メートルで天王山付近の尾根へ接近し、余剰速度を利用して高度を獲得しながら尾根を3往復し、高度計の指示値380～390メートルに達した。

この後、機長は通称小太郎山（以下「小太郎山」という。）方向へ向い、小太郎山—天王山間を6～7往復したが顕著な高度獲得はできなかった。

機長は更に小太郎山に接近し、小太郎山付近の尾根の突端の手前で2往復し、3回目の旋回中、左主翼を松の木に接触させて墜落した。

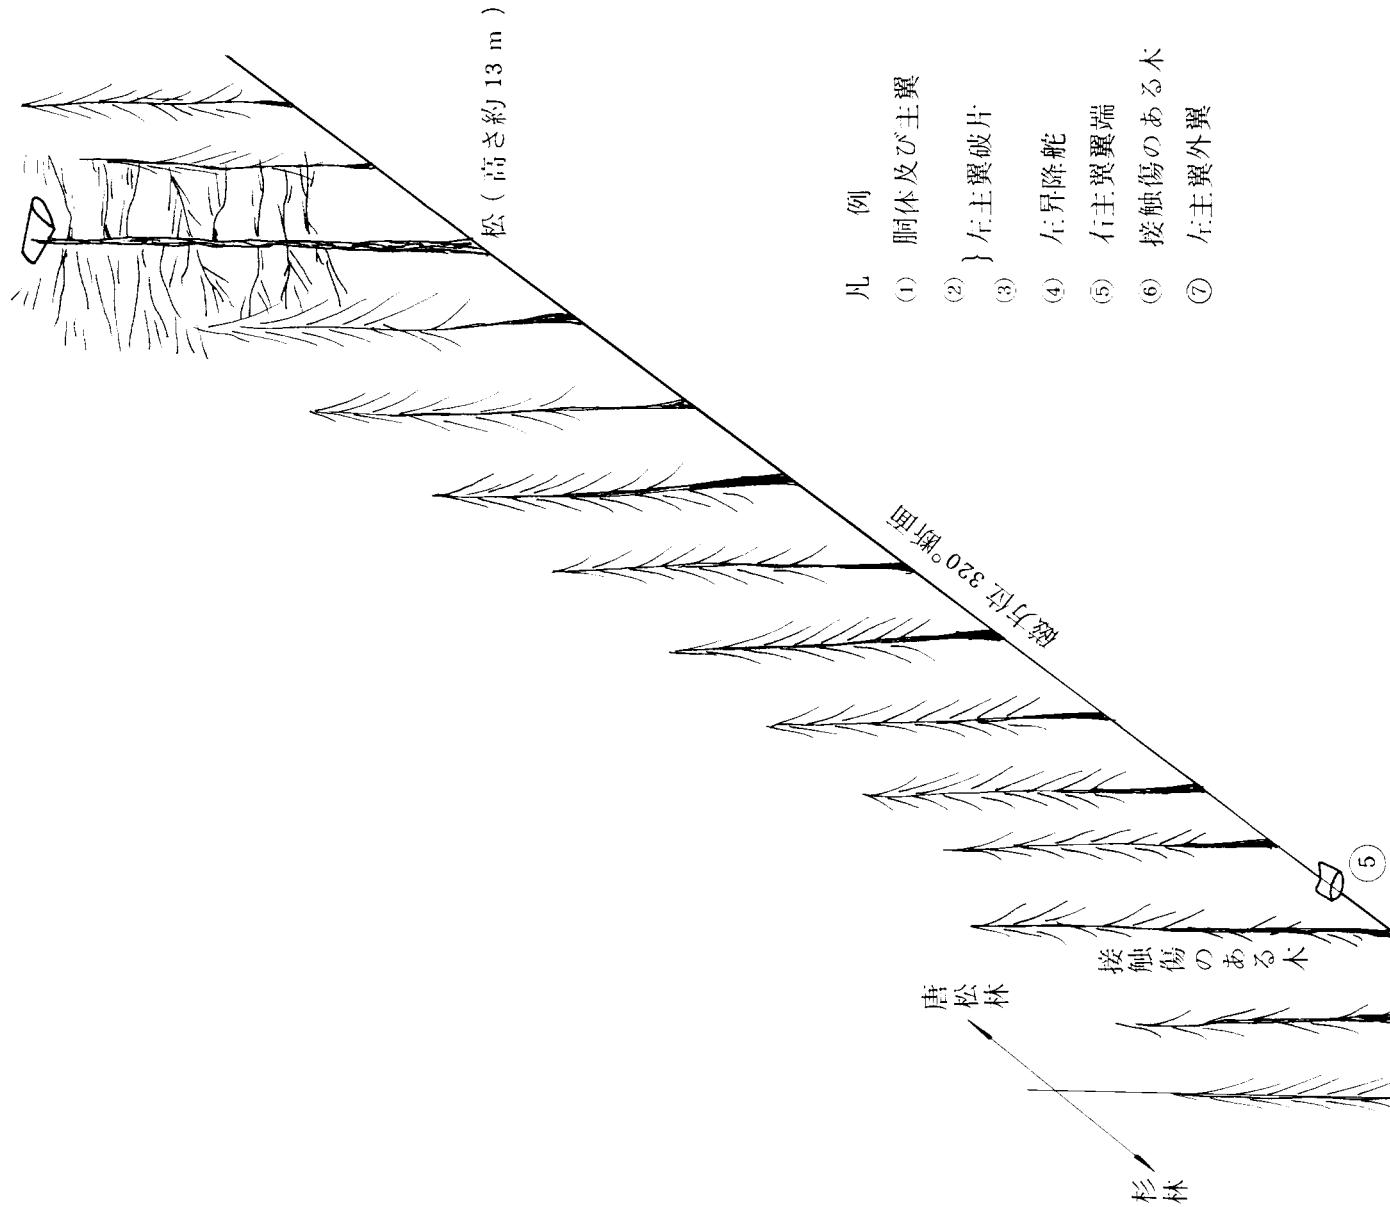
事故現場見取図

同機は平均勾配53度の雪の斜面を滑り落ち、翼端接触点から約50メートル低い地点（標高約700メートル）に停止した。

左主翼先端（長さ約1.5メートル）が、地上高約13メートルの松の木の上端に引掛けた状態にあった。主翼は左右とも胴体付根付近から後方へ折れ曲っていた。左側昇降舵は脱落していた。キャノピは右側面が破れ、前部胴体右側の鋼管フレームが曲っていた。（付図参照）

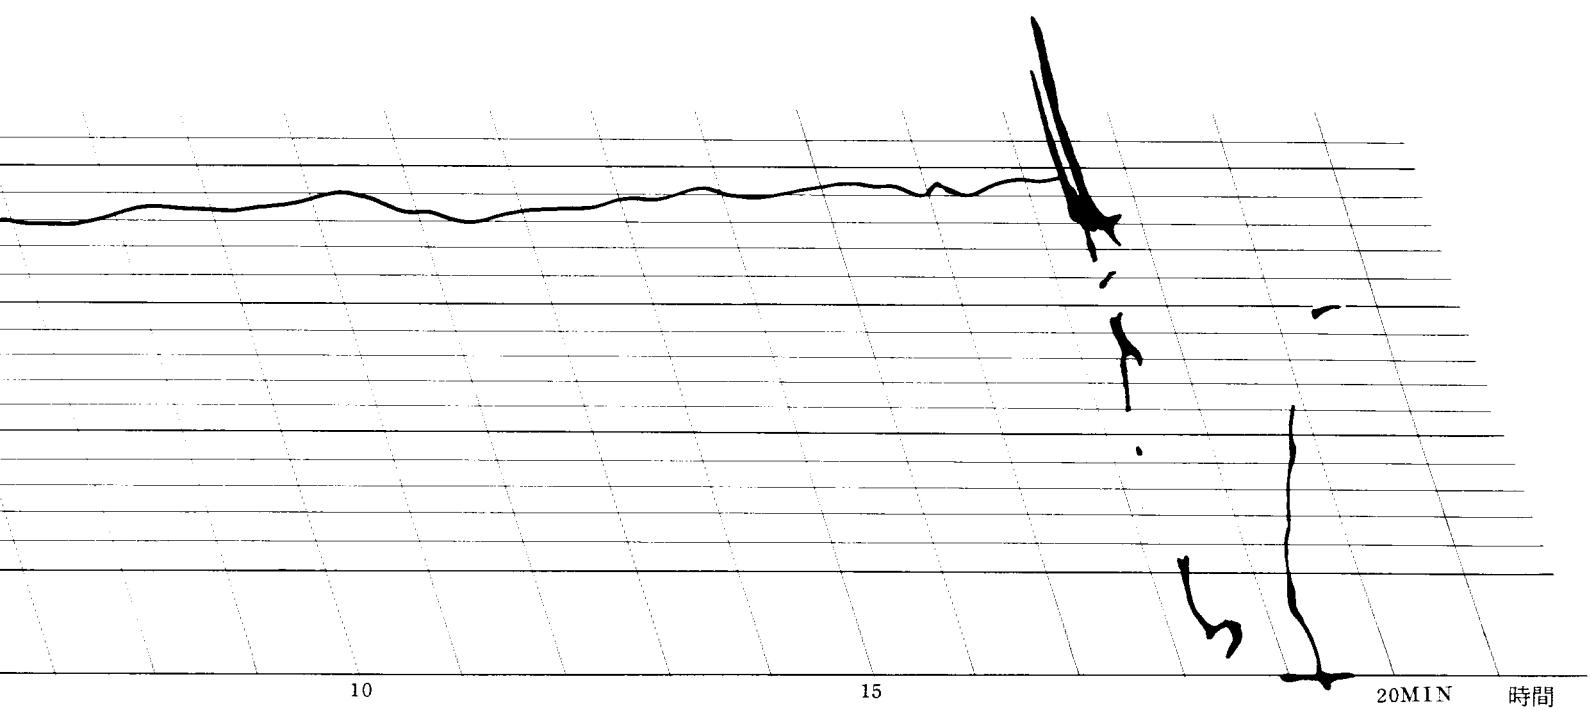
自記高度計記録

機長はウインチを離脱後、降下により同機を增速させて天王山（標高 635 メートル）付近の尾根へ接近し、余剰速度を利用して一気に上昇し、天王山から小太郎山（標高 904 メートル）付近を往復し、自記高度計記録によれば高度計の指示値 380 ~ 390 メートルに達したが、それ以後顕著な高度獲得はできなかったものと認められる。更に機長は標高の高い小太郎山付近の尾根の突端を越えようとして接近し、接近するにつれこれを越えることは困難と判断し左旋回を行ったが、尾根の突端付近の松の木の先端に左主翼を接触させて墜落したものと認められる。
