航空大学校所属
ビーチクラフト式95-B55型JA5214
に関する航空事故報告書

昭和51年9月14日
航空事故調査委員会議決（空委調第171号）

航空大学校 所属
ビーチクラフト式95-B55型 JA5214
に関する航空事故報告書
(昭和51年9月14日航空事故調査委員会議決) の追加

昭和52年7月14日
航空事故調査委員会議決(空委第28号)

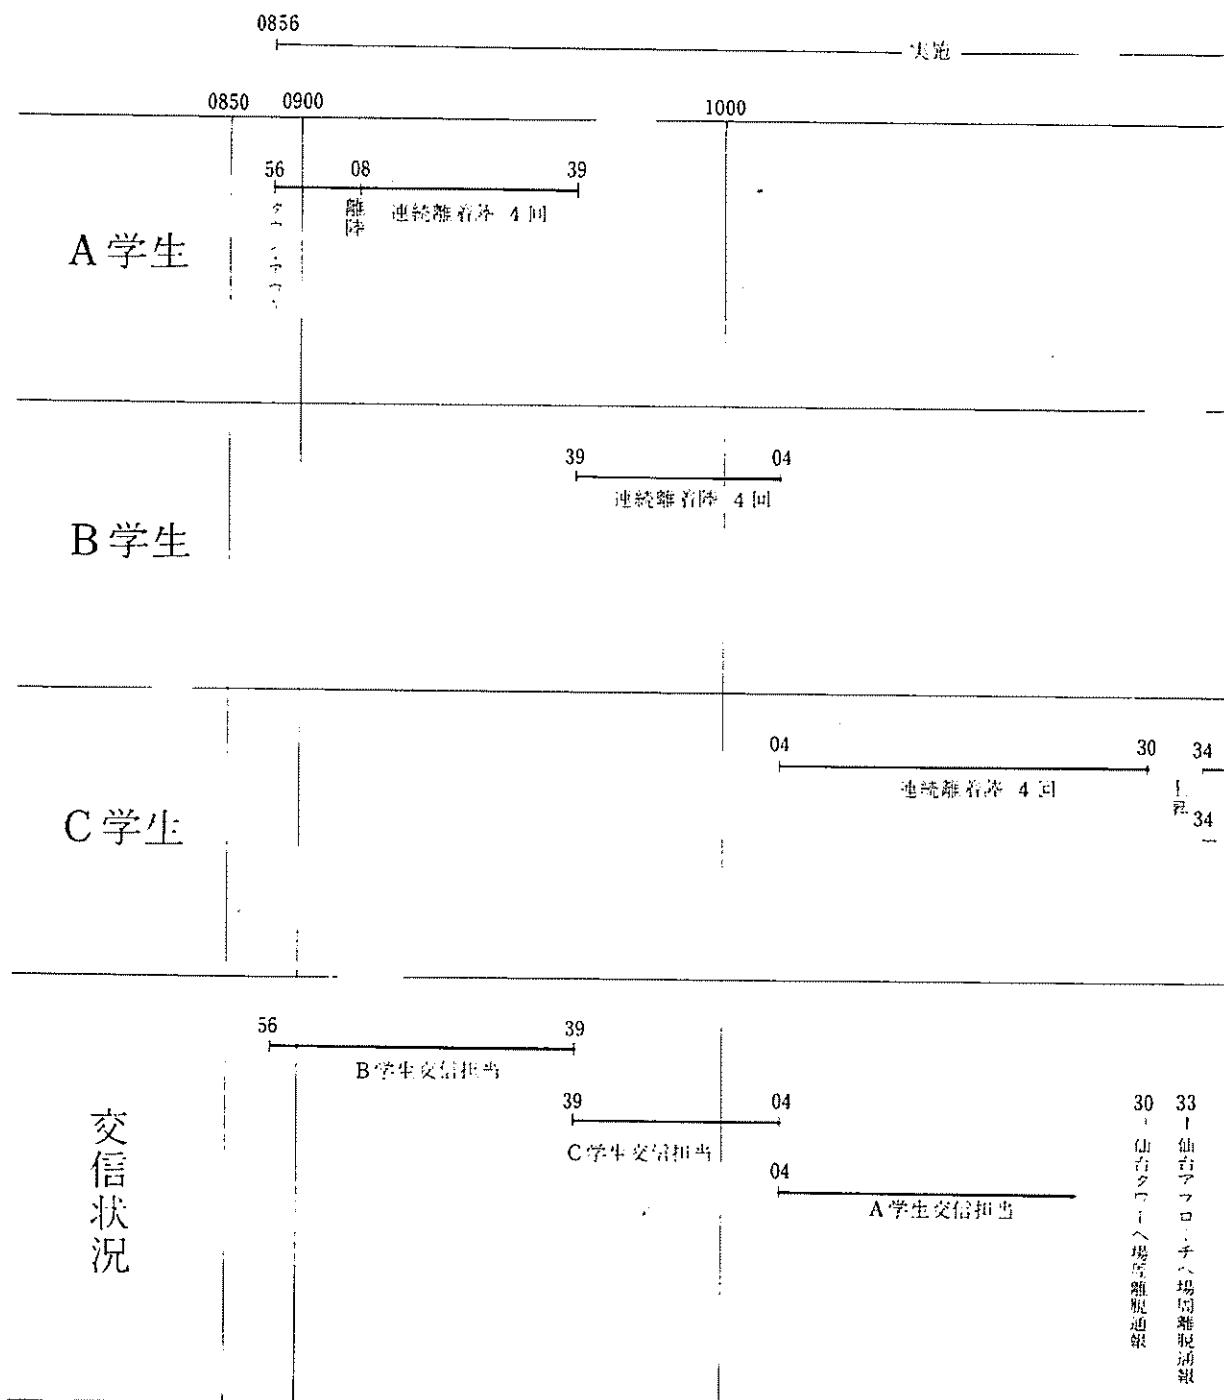
別添-2

当該機はC学生の操縦により高度約4,500フィートでスロー・ライトを行いながら、訓練空域に到達後、引き続きスロー・ライト、スティーピング・ターン及び着陸形態でのストールを実施したものと推定され、その終了は11時13分～19分と推定される。（別添・2訓練経過表参照）

訓練経過表
