日本農林ヘリコプター株式会社所属
ヒューズ式269C型JA7569
に関する航空事故報告書

昭和52年7月14日
航空事故調査委員会議決（空委第29号）

1.1 航空事故の概要

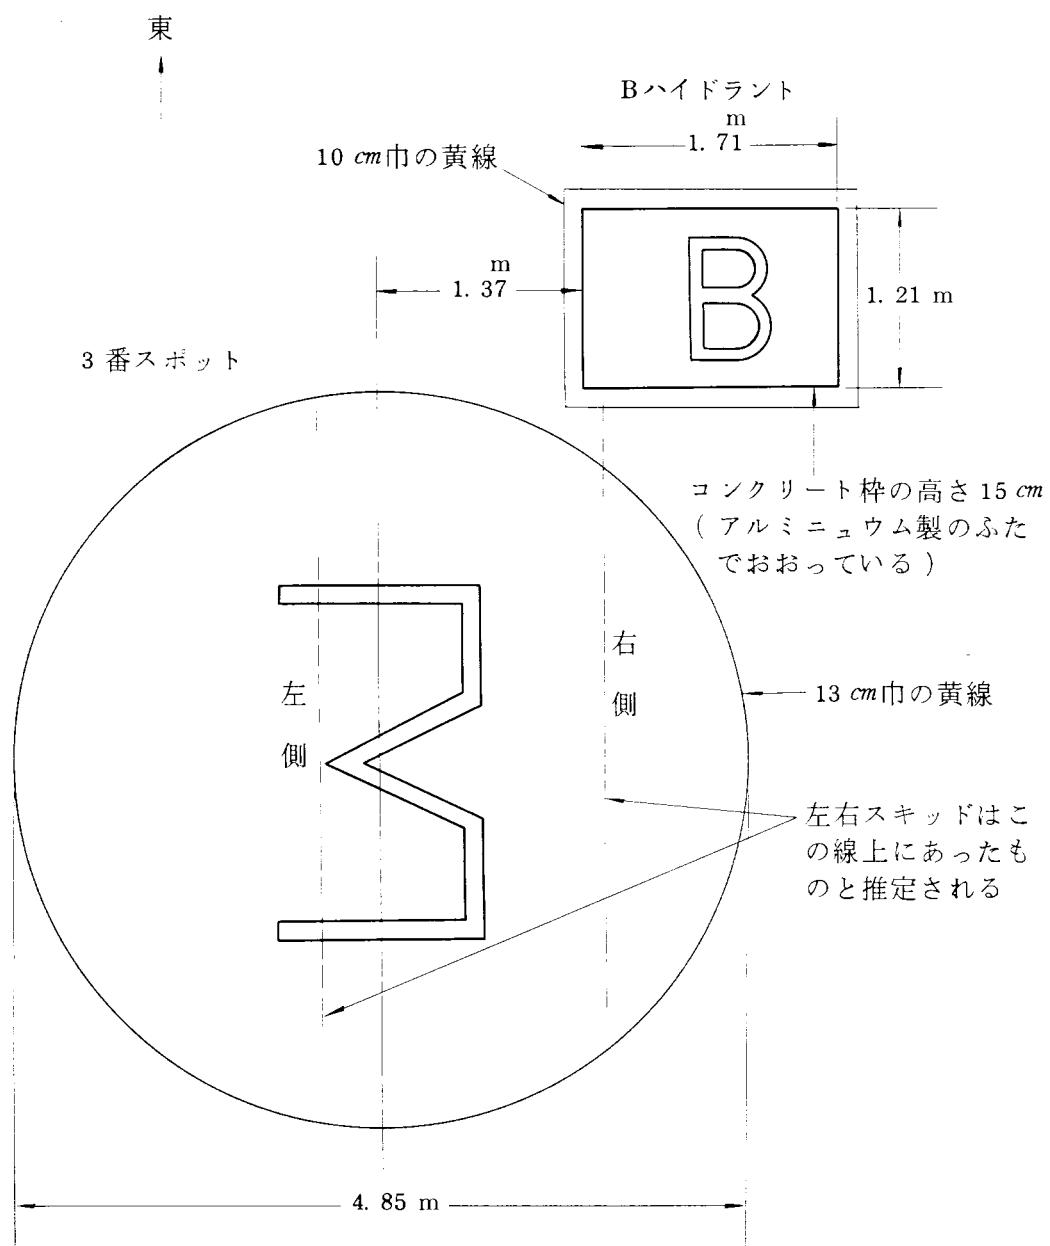
Bハイドラント 3番スポット標示の関係位置図

当該機が3番スポットの標示内へ東に向けて中央部に着陸した場合は、当該機のスキッドの先端がハイドラントの手前約1メートルで、右スキッドの延長線はハイドラントの左端から左側へ約28センチメートルの位置になると推定されるが、当時機長は整備士の要請を配慮して、Bハイドラントの近くになるよう3番スポットの標示内を右寄りに着陸したもので、その位置はハイドラントの枠に当該機の右スキッドの先端が接触した痕跡から、右スキッドの延長線がハイドラントの左端から右側へ約14センチメートルの位置にあったものと推定される。

3番スポットは当該機の離着陸時に障害物となったBハイドラント（高さ約15センチメートルのコンクリート枠がある。）のごく近くに標示（付図参照）されており、スポットの位置と

しては適當ではなかったものと考えられる。
