中央航空株式会社所属
セスナ式A150K型JA3521
に関する航空事故報告書

昭和52年8月18日
航空事故調査委員会議決（空委第37号）

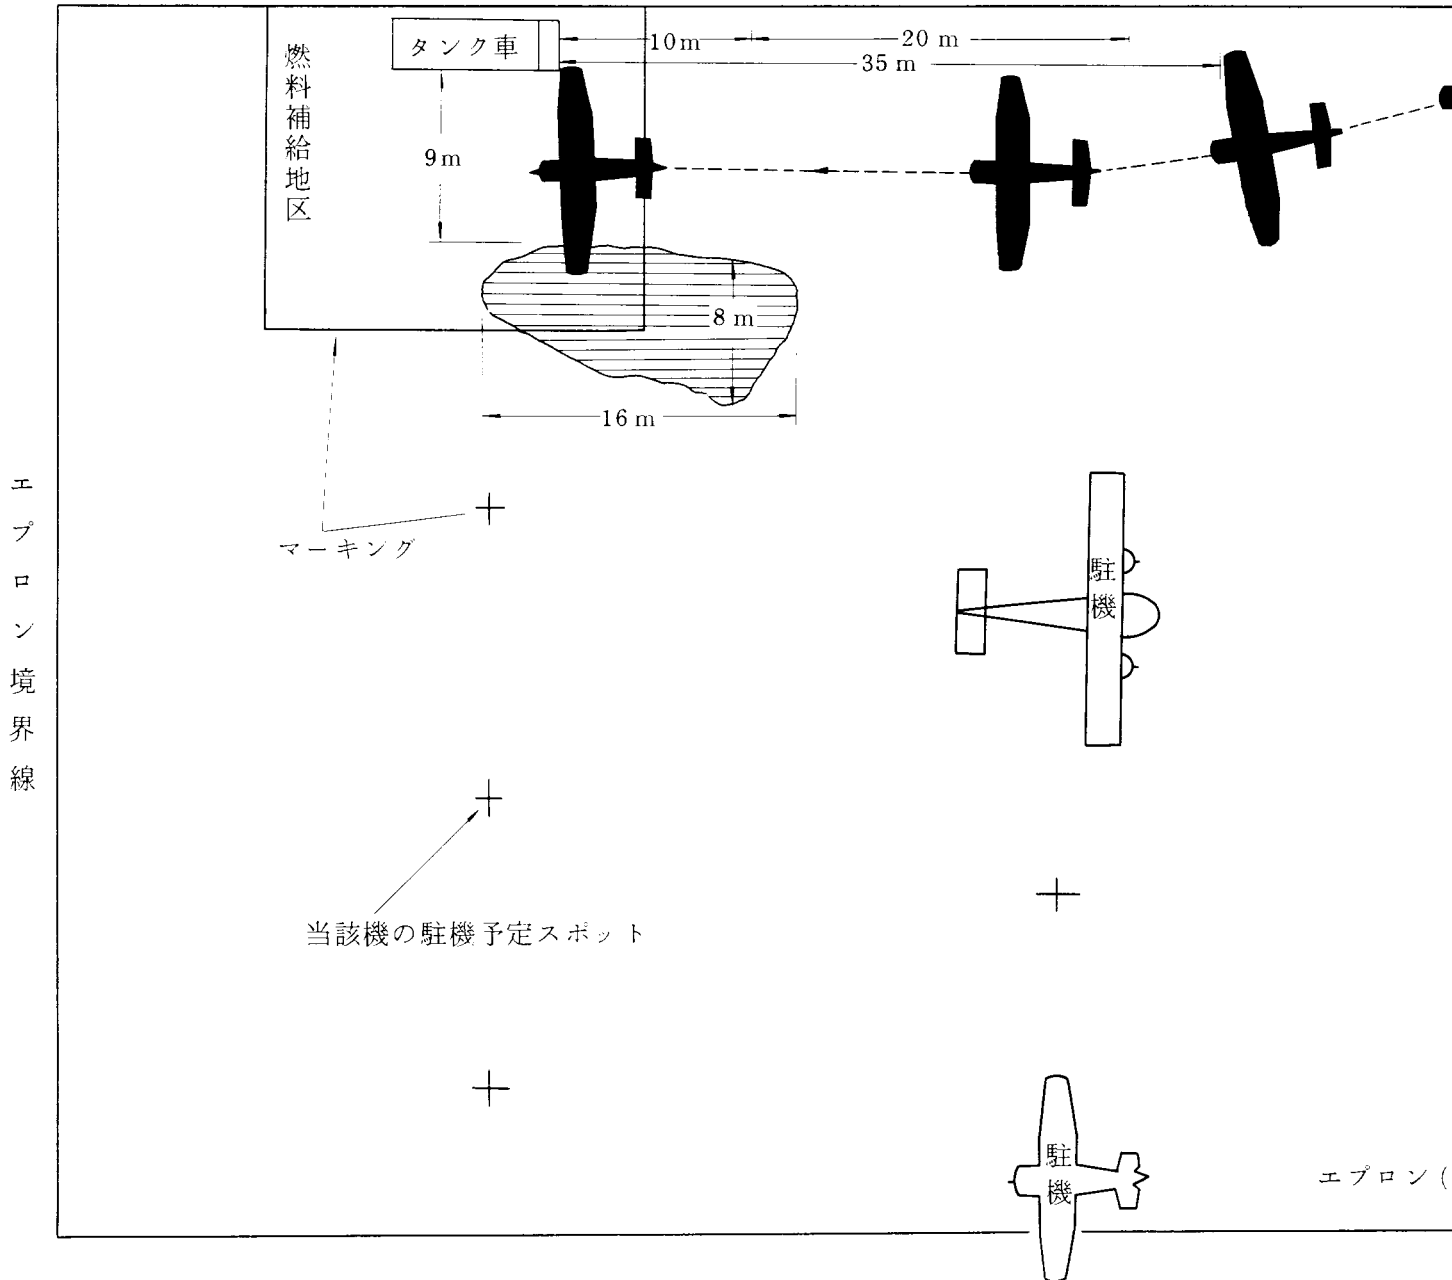
事故当時の駐機場概略図

当該機が進行方向右斜め前方に定置されていた燃料補給用のタンクローリ車から約35メートルの位置に進行した時、機長は約25メートル前方の水溜り（16メートル×8メートル、深さ約1センチメートル）を発見したので、これを回避するため約10度右に変針し、タンクローリ車及び水溜りをクリアできるものと判断して、そのまま直進を続けた。

約20メートル進行したころ（タンクローリ車から約10メートル手前）から機長は左方の駐機予定スポット、及び水溜りに注意を集中させている中に、「どすん」という音とともにショックを感じ、同機の右主翼先端がタンクローリ車運転席右前部サイドミラー付近に接触したことを知り、直ちに同機を停止させた。（付図参照）
