東亜国内航空株式会社所属
日本航空機製造式YS-11型JA8665
に関する航空事故報告書

昭和52年11月1日
航空事故調査委員会議決（空委第46号）

1.1 航空事故の概要

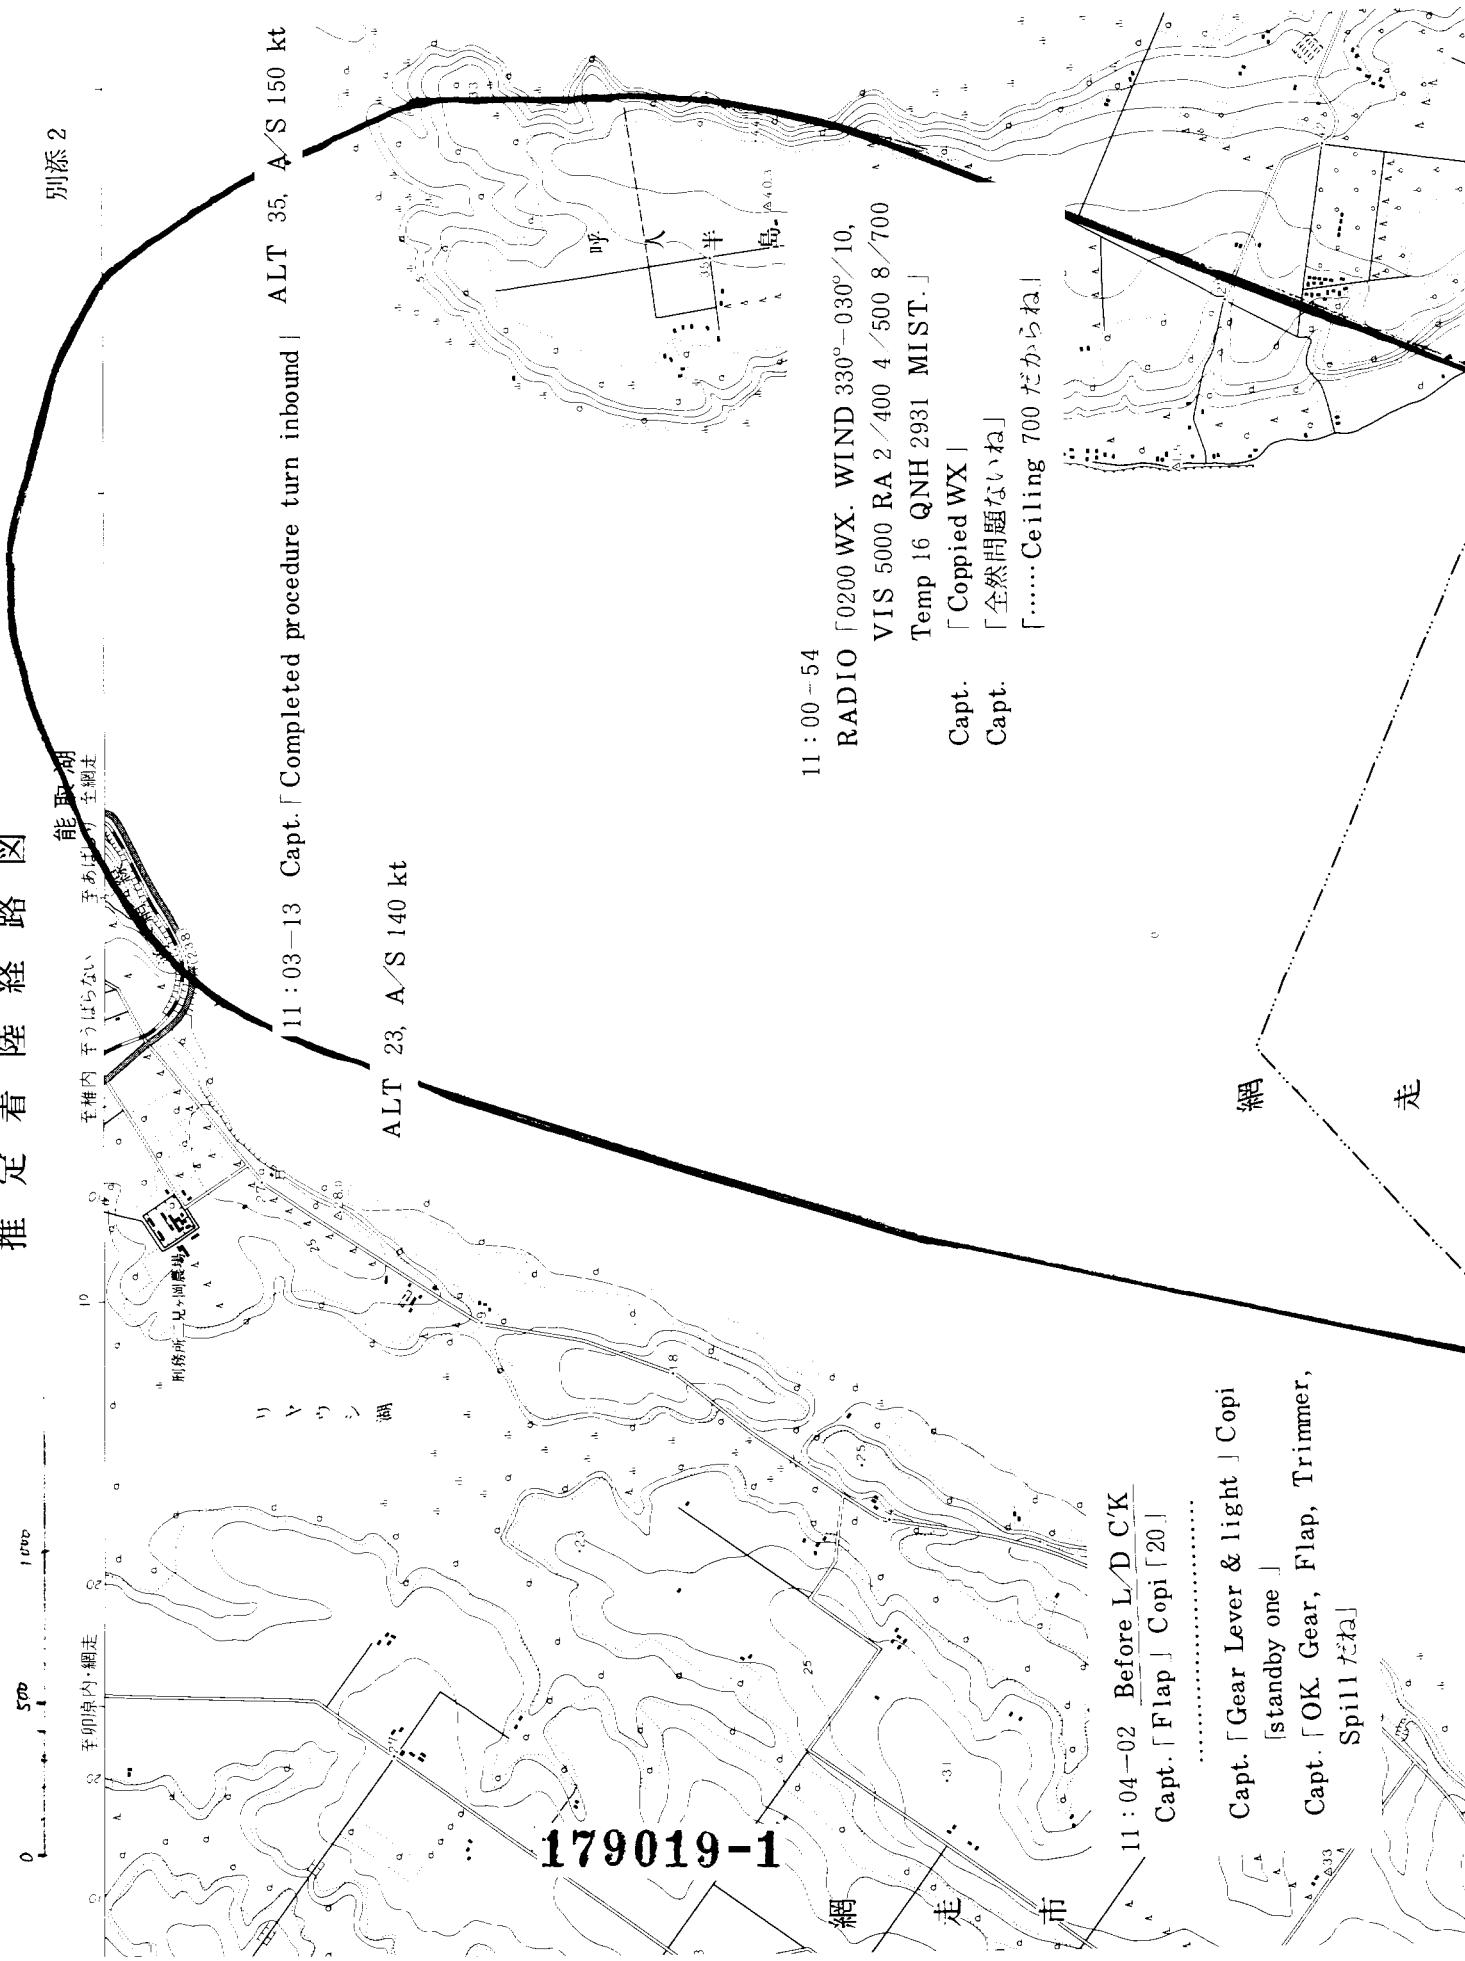
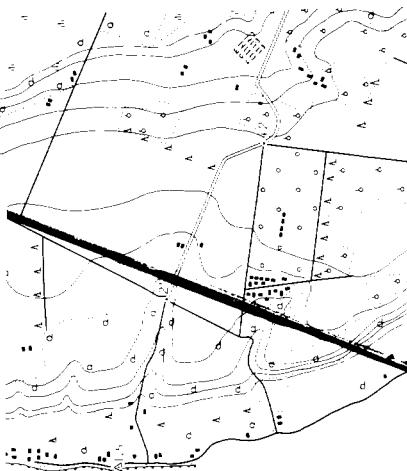
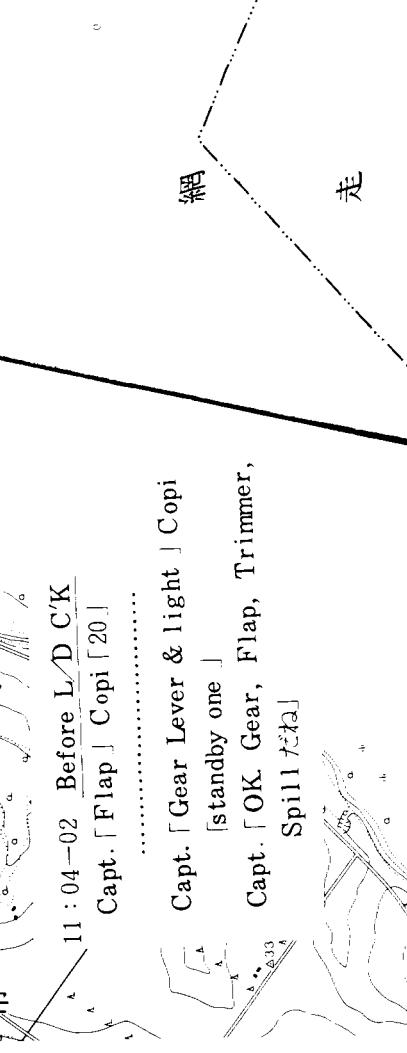
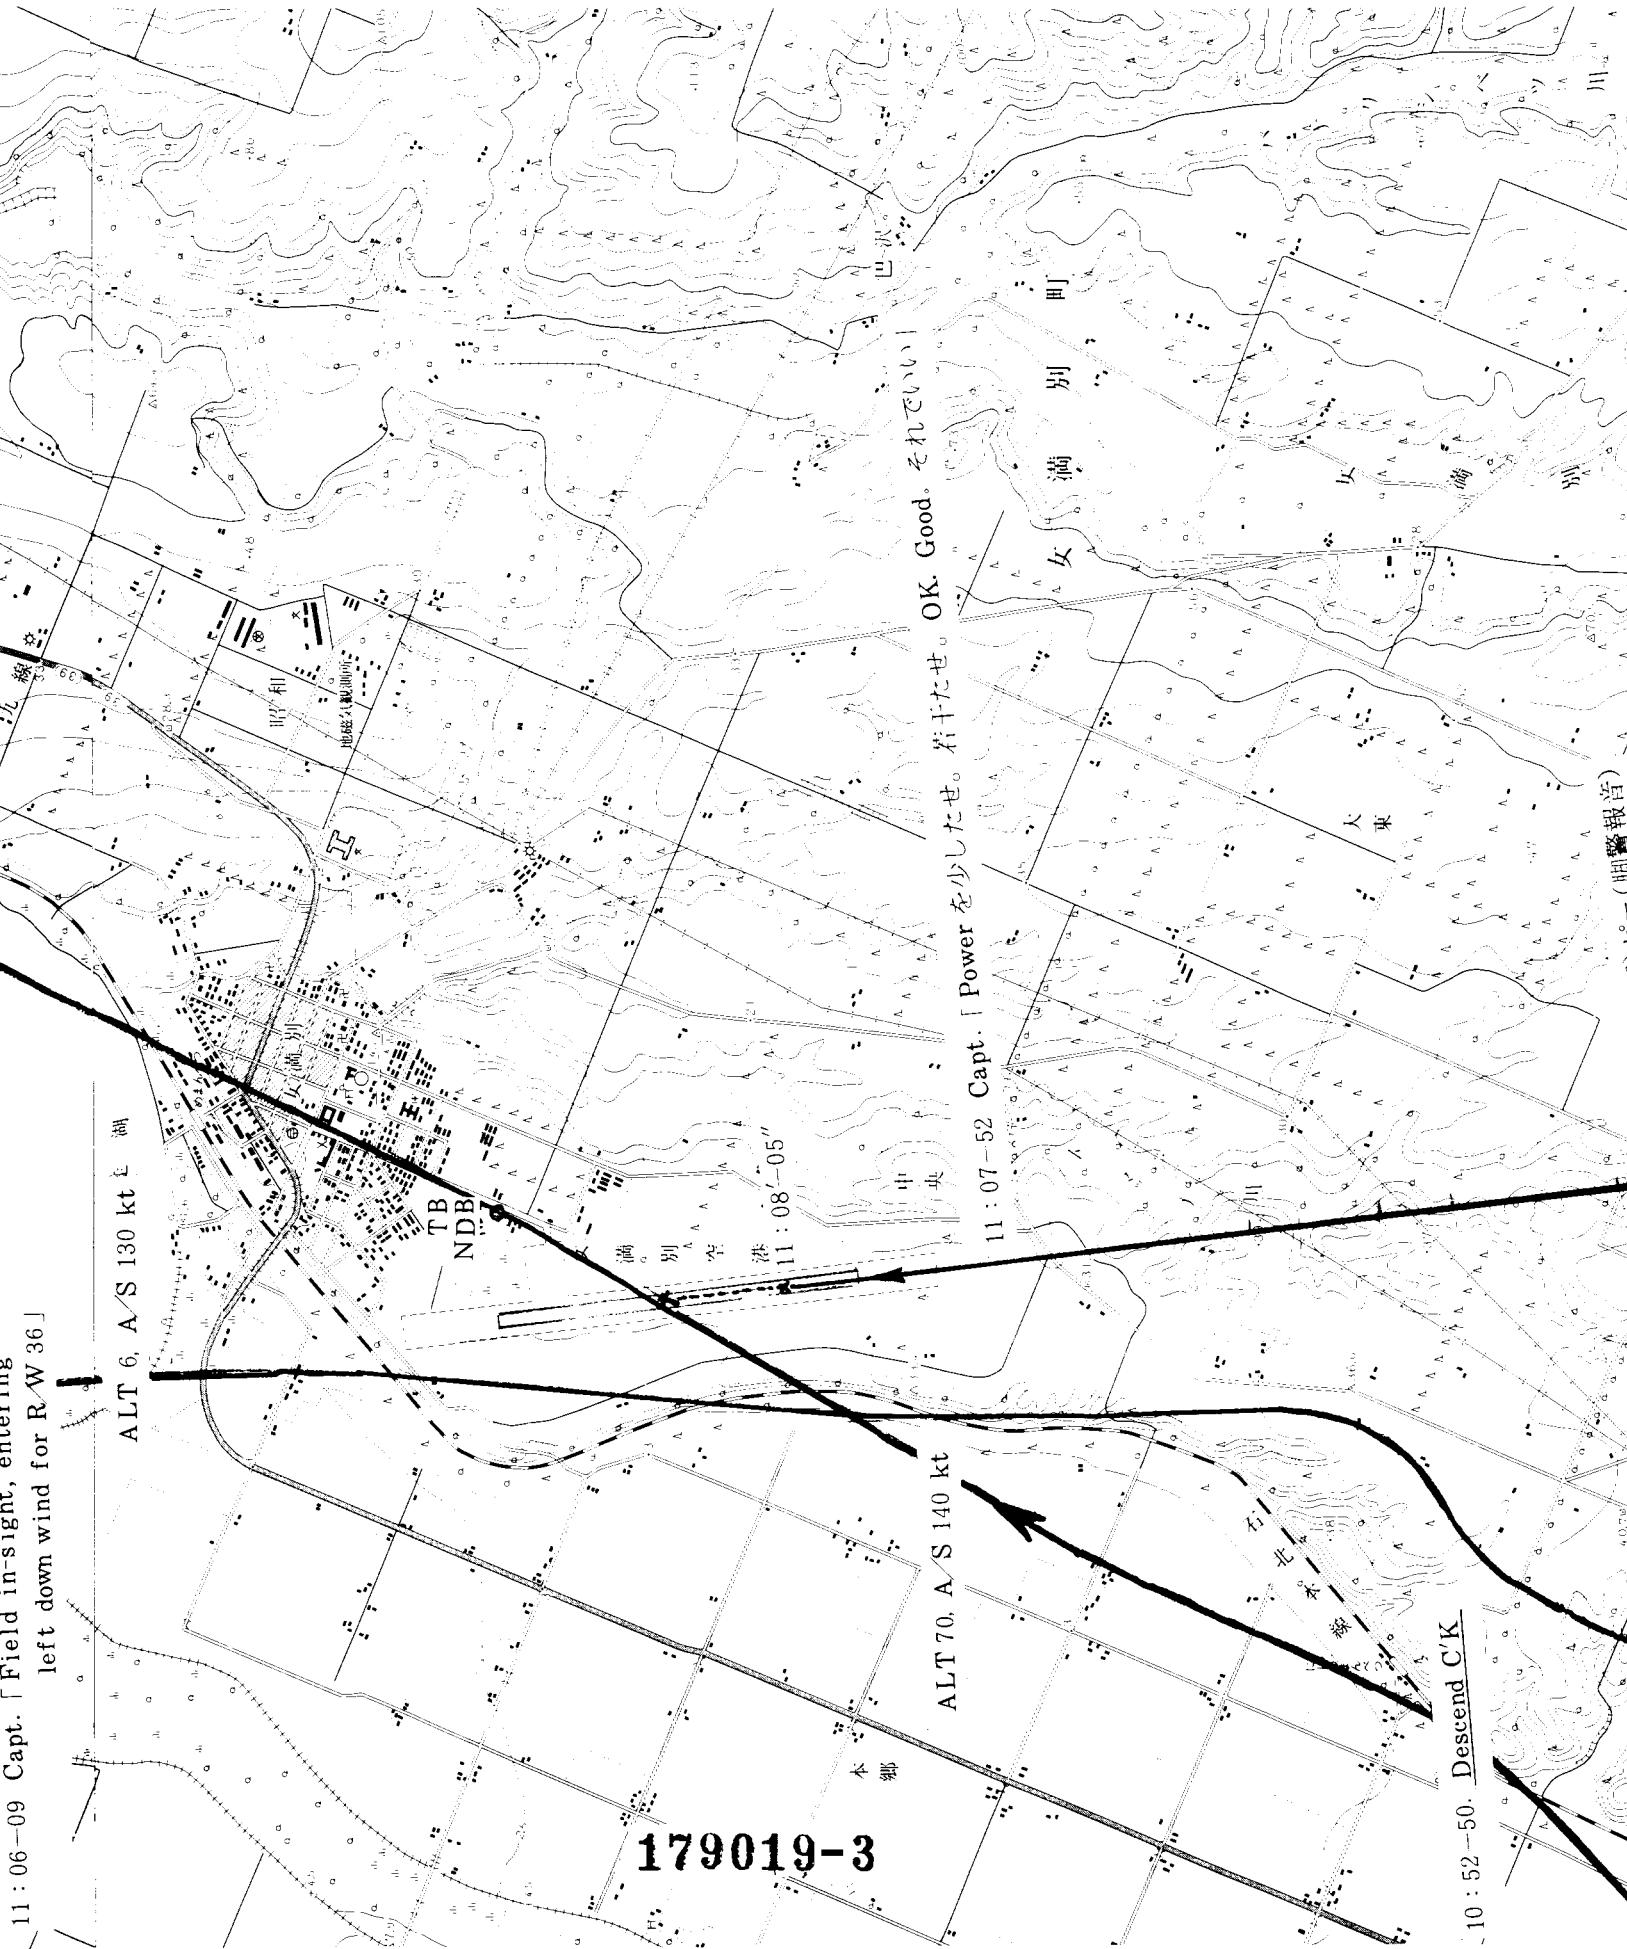
推定着陸経路図

11 : 06—09 Capt. [Field in-sight, entering
left down wind for RW 36]

11 : 07-35 (-36) ピー(脚警報音)

11 : 07-23 Capt. [Full FLAP]

11 : 07-10 Capt. 「OK. I have]
Copi 「You have, sir.]
