日本航空株式会社所属
ダグラス式DC-8-62型JA8035
に関する航空事故報告書

昭和52年12月15日
航空事故調査委員会議決（空委第54号）

1.1 航空事故の概要

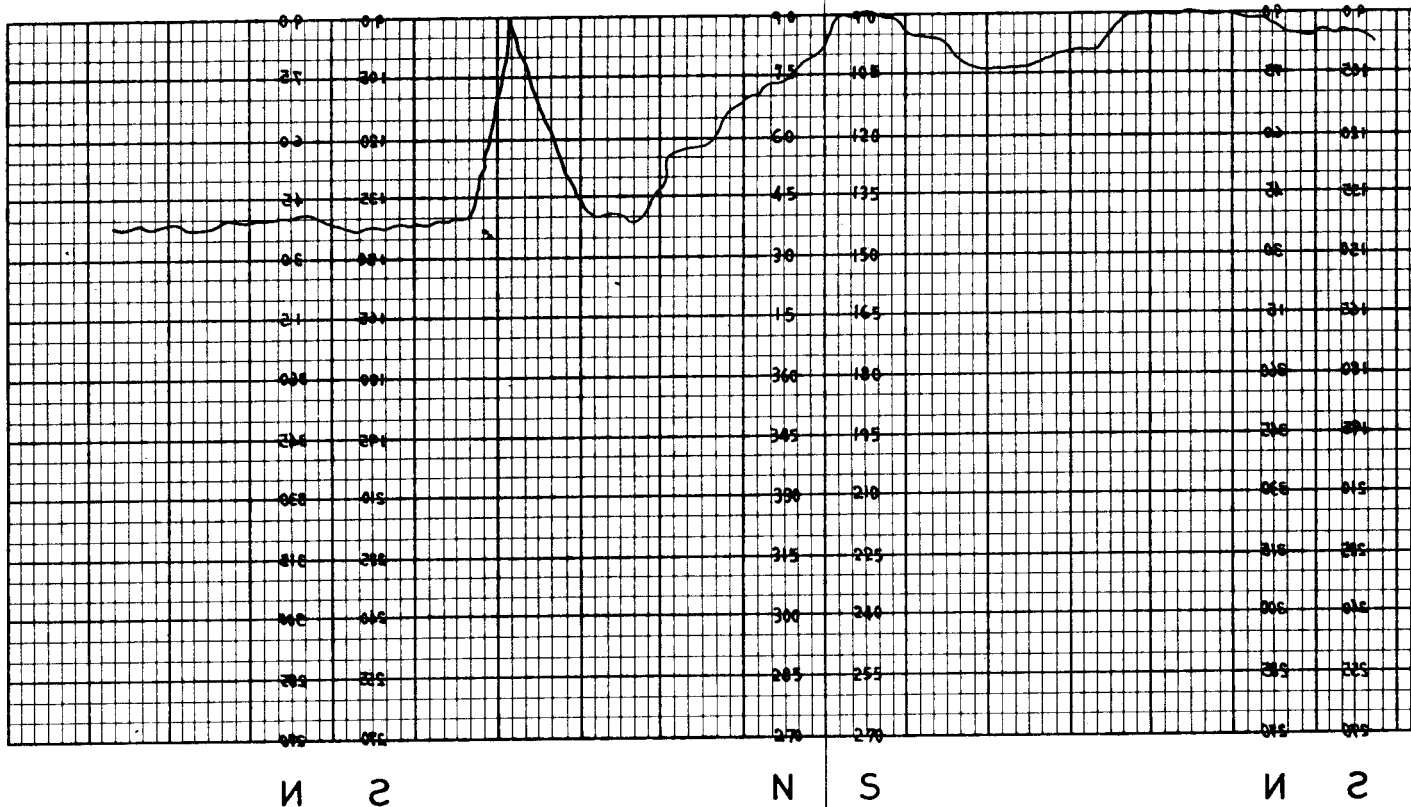
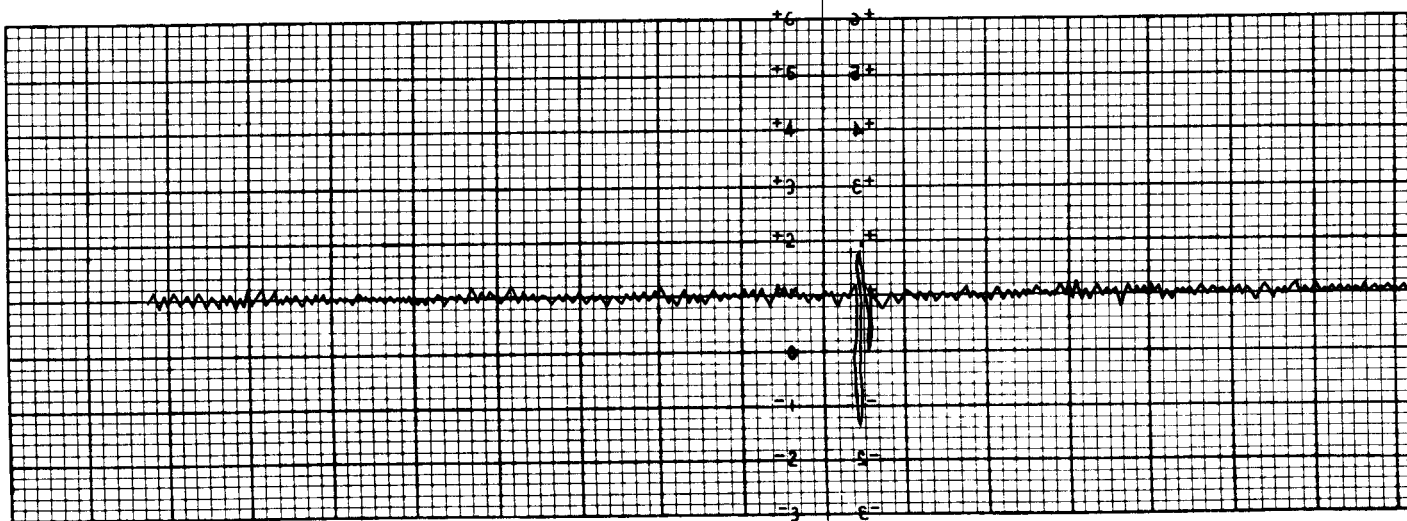
付 図

飛行記録装置の渡取りを行った結果, 垂直加速度の指示は約2秒間に+2.27Gから-1.36Gを示していた。(付図参照)

飛行記録装置の記録によると、同機は21時20分ごろ高度21,000フィート対気速度270ノットで磁方位90°に向いた後にタービランスに遭遇し、垂直加速度は約2秒間に+2.27Gから-1.36Gに変化し、高度は約200フィート低下したが、対気速度の変化はなく、その前後に大きな垂直加速度の変化もなかったことから、当該タービランスは突発的なものであったと認められる。(付図参照)
