中日本航空株式会社所属
富士ベル式204-B型JA 9018
に関する航空事故報告書

昭和53年2月23日
航空事故調査委員会議決（空委第3号）

1.1 航空事故の概要

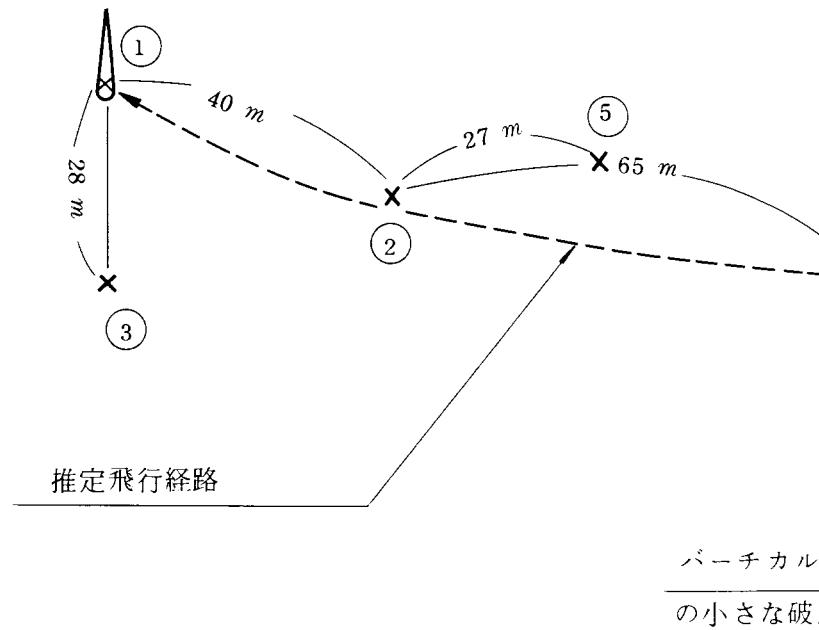
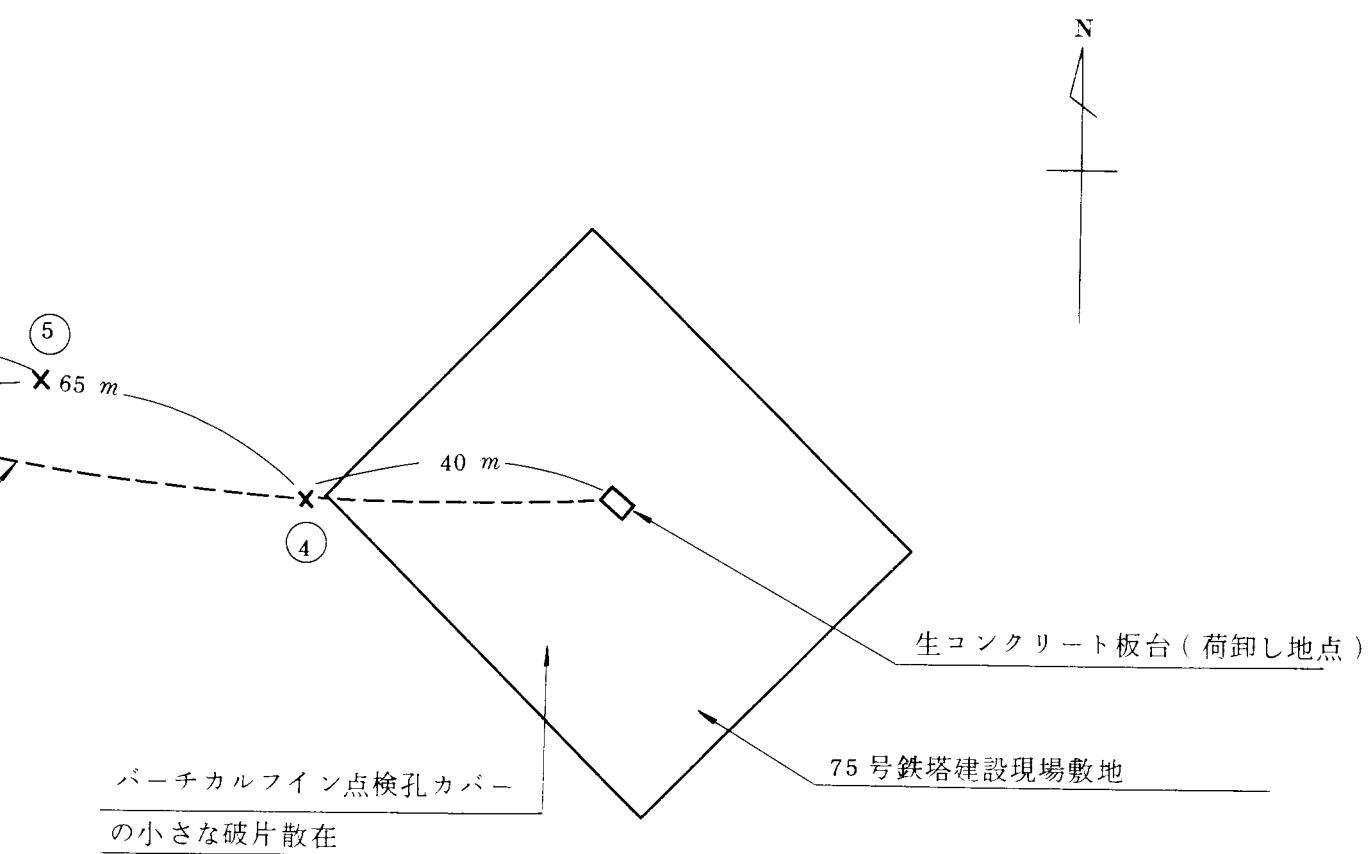
付図 1

3.1.1 JA9018 は左 90 度旋回しながら加速し、機首方位 270 度で小松野ヘリポートに帰えりかけた際、大音響とともに 1 ~ 2 秒間振動が発生し、その後徐々に右旋転の状態に陥り、機長の左ラダー操作にもかかわらずアンチトルク効果がなく、機体が次第に旋転の速度を増したという機長の口述、残骸の飛散状況（付図 - 1 , 参照）及び 3.1.2 以下に詳しく述べる残骸の調査結果等から、バーチカルフィンアッセンブリ（以下、「フィンアッセンブリ」という。）の 1 部が飛行中に脱落したものと推定される。

① 機体

② バーティカルファイン (90°ギヤボックス, テールロータハブアッセンブリ (赤) テールブレード付き)

③ (白) テールロータブレード (龜裂のはいったグリップ付き)

④ №.6 テールロータドライブシャフトの切断された 1 部とその小さな破片

⑤ №.6 テールロータドライブシャフトの切断された 1 部

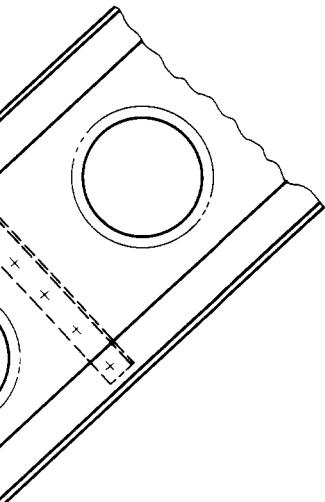
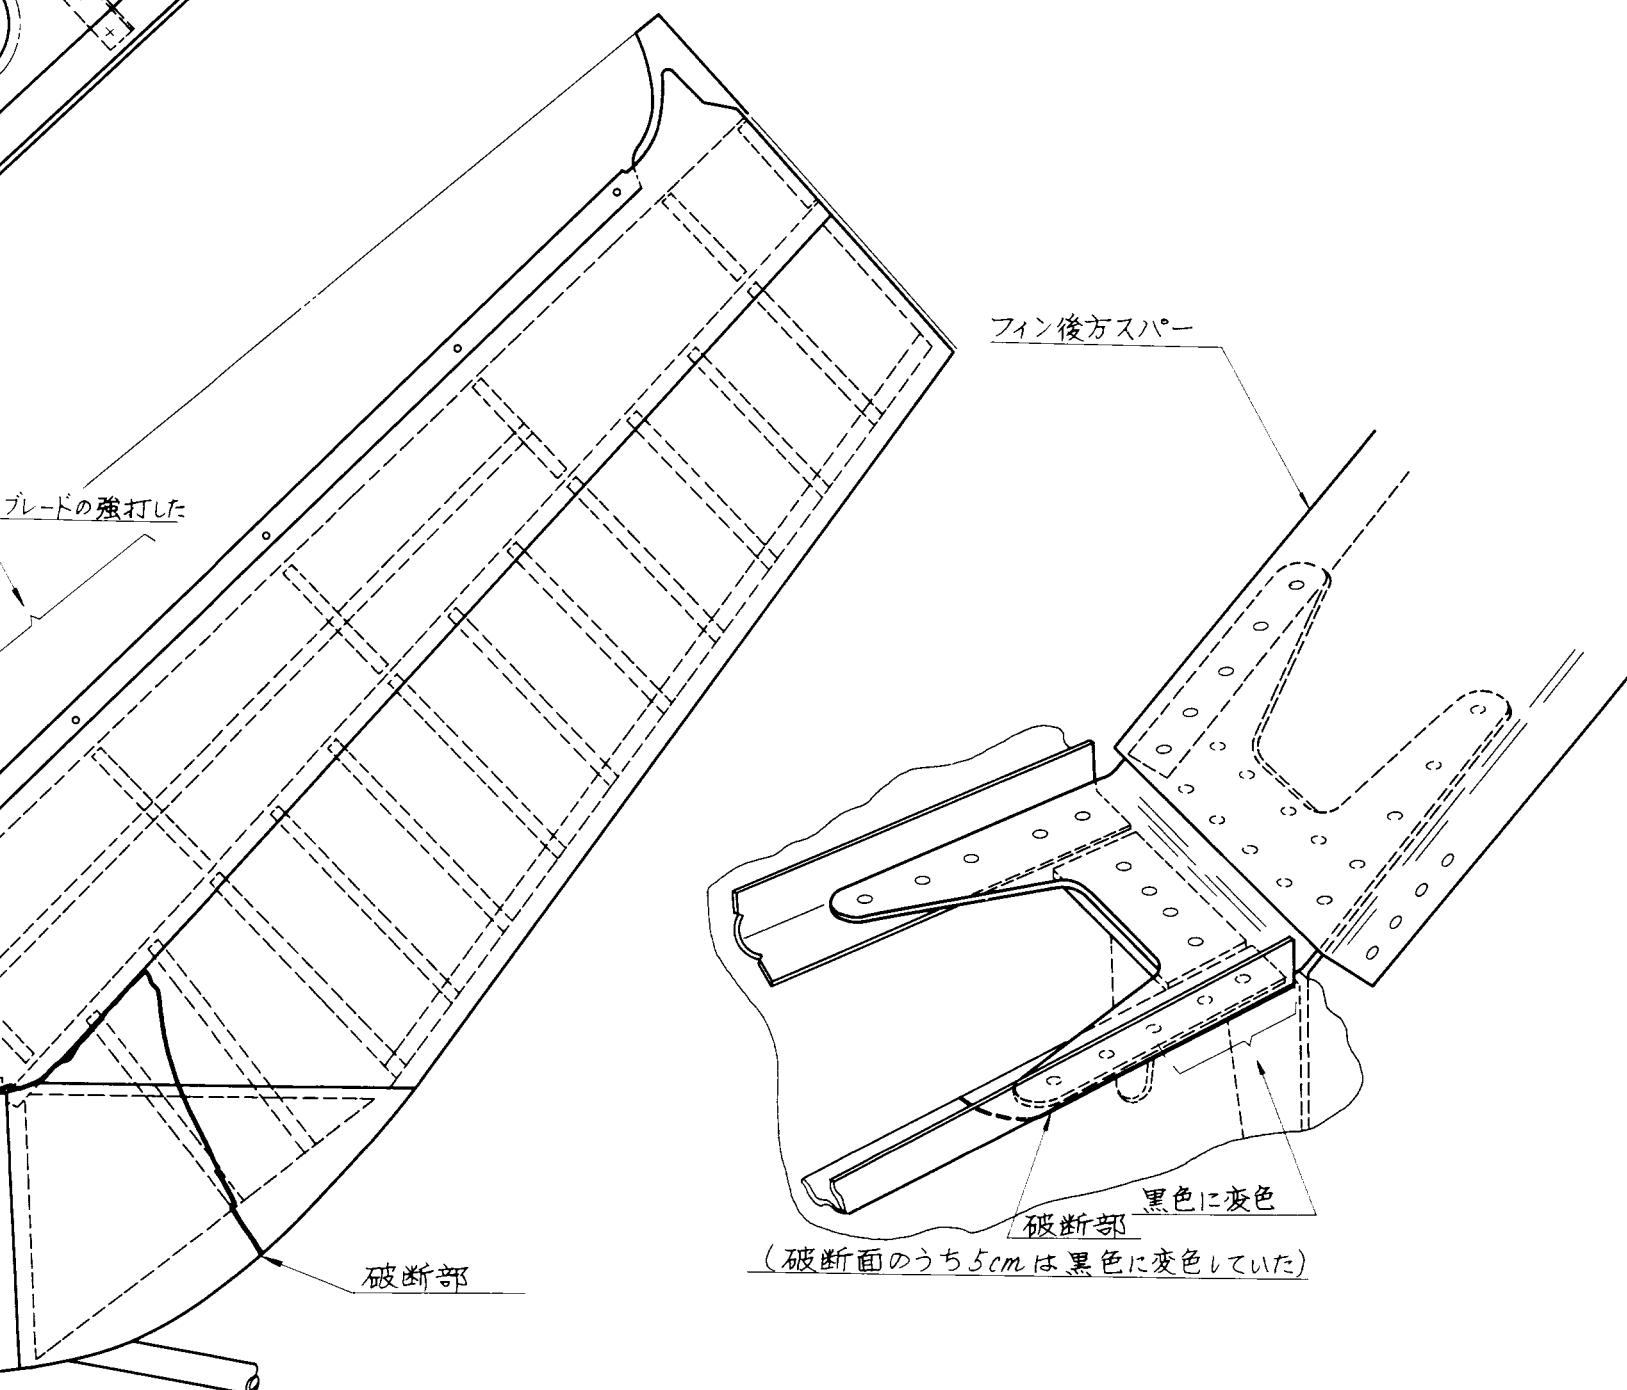
付図 2

- (1) フィンアッセンブリの主要構造部材である左側フィン前方スパー及びウエブは、テールブームの斜円框との取付部のリベットホールをとおった部分で破断（付図 - 2 の⑩の部分参照）し、同ウエブ自体は軽減孔をとおり右側フィン前方スパーに取付けられたりベットホールまで（付図 - 2 の⑪ - ⑫ - ⑬ 参照）破断し、その破断面は黒色化し摩耗の痕跡があった。
- (2) フィン左側外板を取付けているフィン付根桁間フランジ（L 材）が約 12 センチメートルにわたり破断（付図 - 2 の⑭ - ⑮ 参照）しており、その破断面のバーチカルフィン取付金具とリベット付けされている部分約 5 センチメートル（付図 - 2 の⑯ 参照）が黒色化し、摩耗の痕跡があった。

上記 2 つの破断面の黒色化した部分は、塑性変形の少ない平坦な破面で摩耗の痕跡があり、疲労破壊の特徴であるビーチマークが 1 部認められることから、事故発生以前に既に疲労により破断して摩擦する状態にあったものと認められる。

3. 1. 3 上述の黒色化の破断面の発生については、テールロータブレードにより、常時飛行中に生ずる同フィンの左側構造部材に加わる引張り荷重及び振動荷重により、左側フィン前方スパー及びウェブに順次亀裂が発生し、続いて当該荷重が同フィンの左側外板、フィン後方スパー及び後桁結合金具等の構造部材に加わり、これらが徐々に疲労し損壊が伸展していたが、事故発生までアンチトルク等による荷重に同フィンの左側構造部材が耐えていたものと推定される。

3. 1. 4 同機は事故発生時において、垂直上昇左 90 度旋回に加えて加速中という極めて大きなアンチトルクによる力が作用した時期にあったため、その引張り荷重に耐えられなくなり、テールブームへの同フィンの左側取付部付近が破断し、同フィンが倒れる過程でテールロータブレードの回転面はジャイロモーメントにより急速に変位し、同ブレードはフィンアッセンブリを左側から順次強打し切断した。

フィンの破断状況図
