東亜国内航空株式会社所属
富士ベル式204-B型JA 9029
に関する航空事故報告書

昭和53年2月23日
航空事故調査委員会議決（空委第5号）

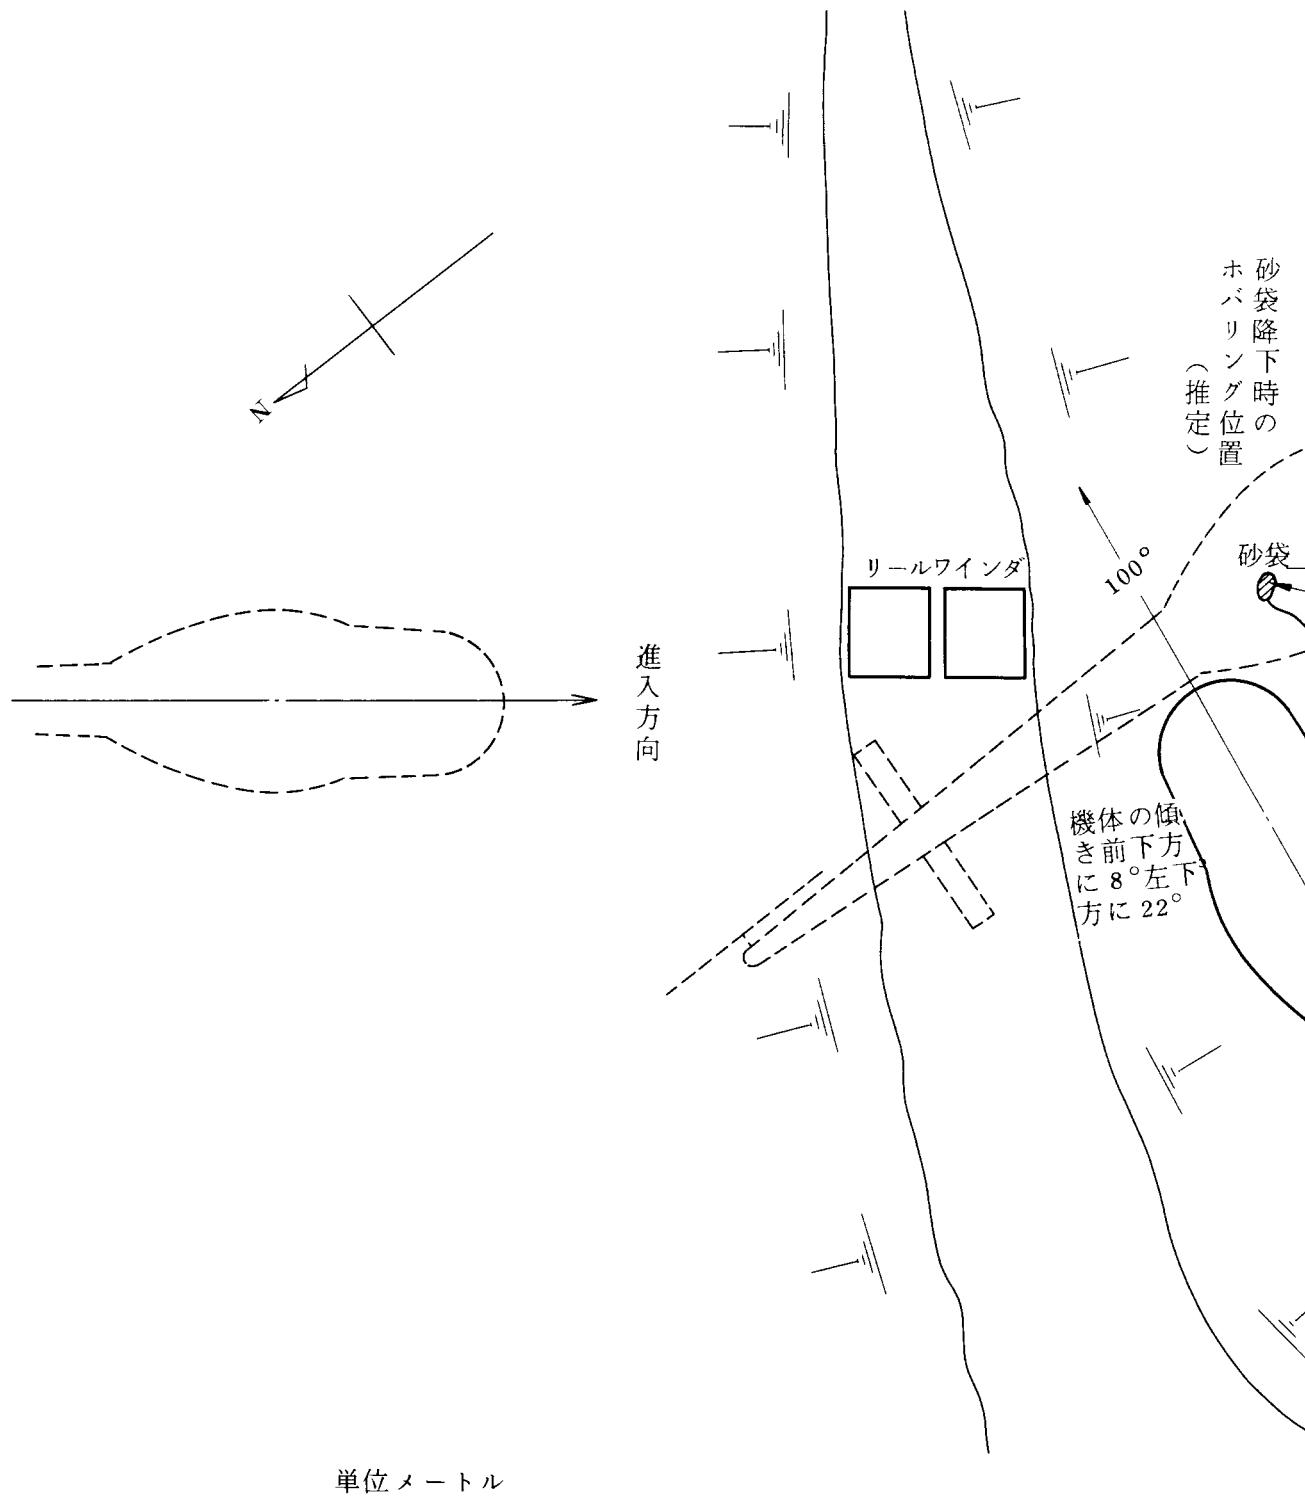
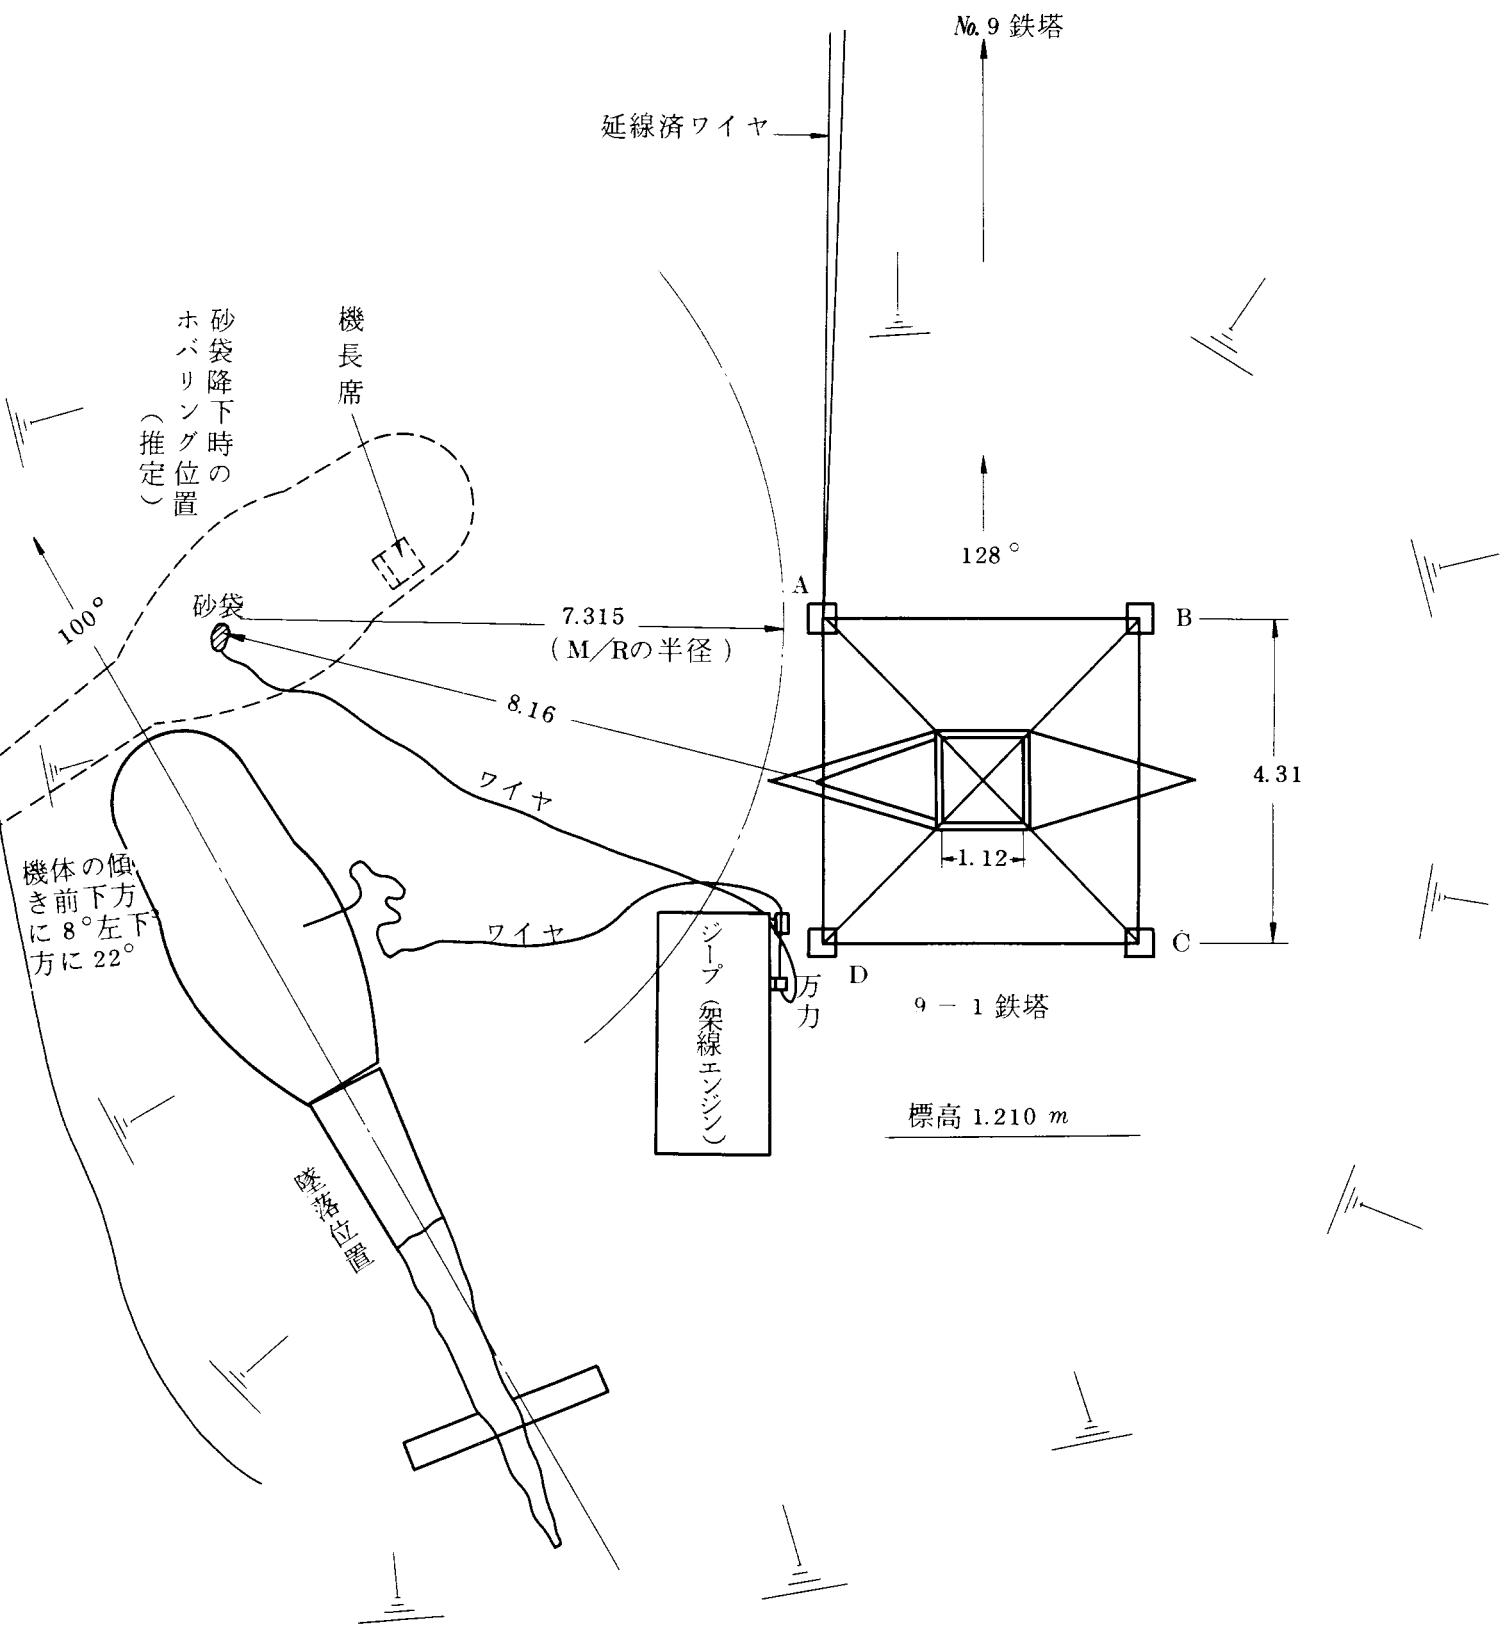
付図 1

ホバリングに移行したときの機体位置は、降下された砂袋の地上における関係位置及び機長の口述から、メインロータブレードの先端と上部腕金先端（地上高約18メートル）との間隔が約70センチメートルとなる位置で、鉄塔に対し機首を左に約45度向けた状態であったものと推定される。（付図1参照）

砂袋を降ろしたときのホバリング位置図

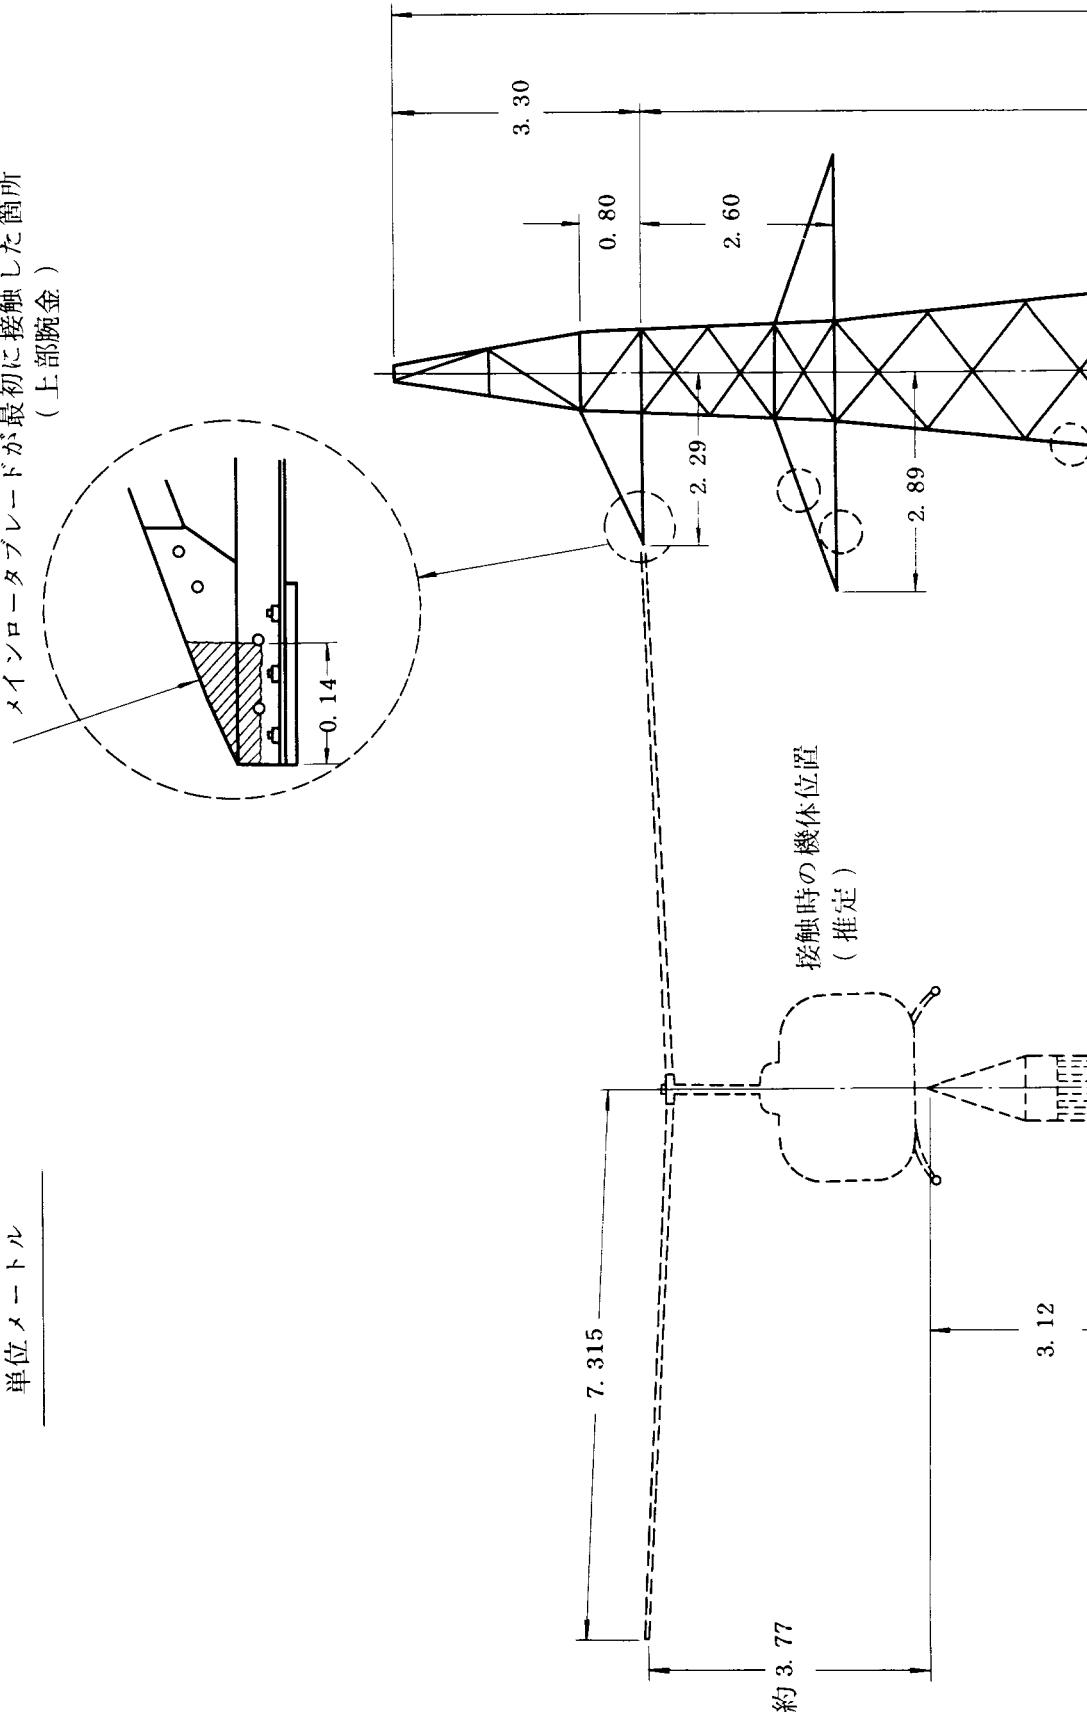
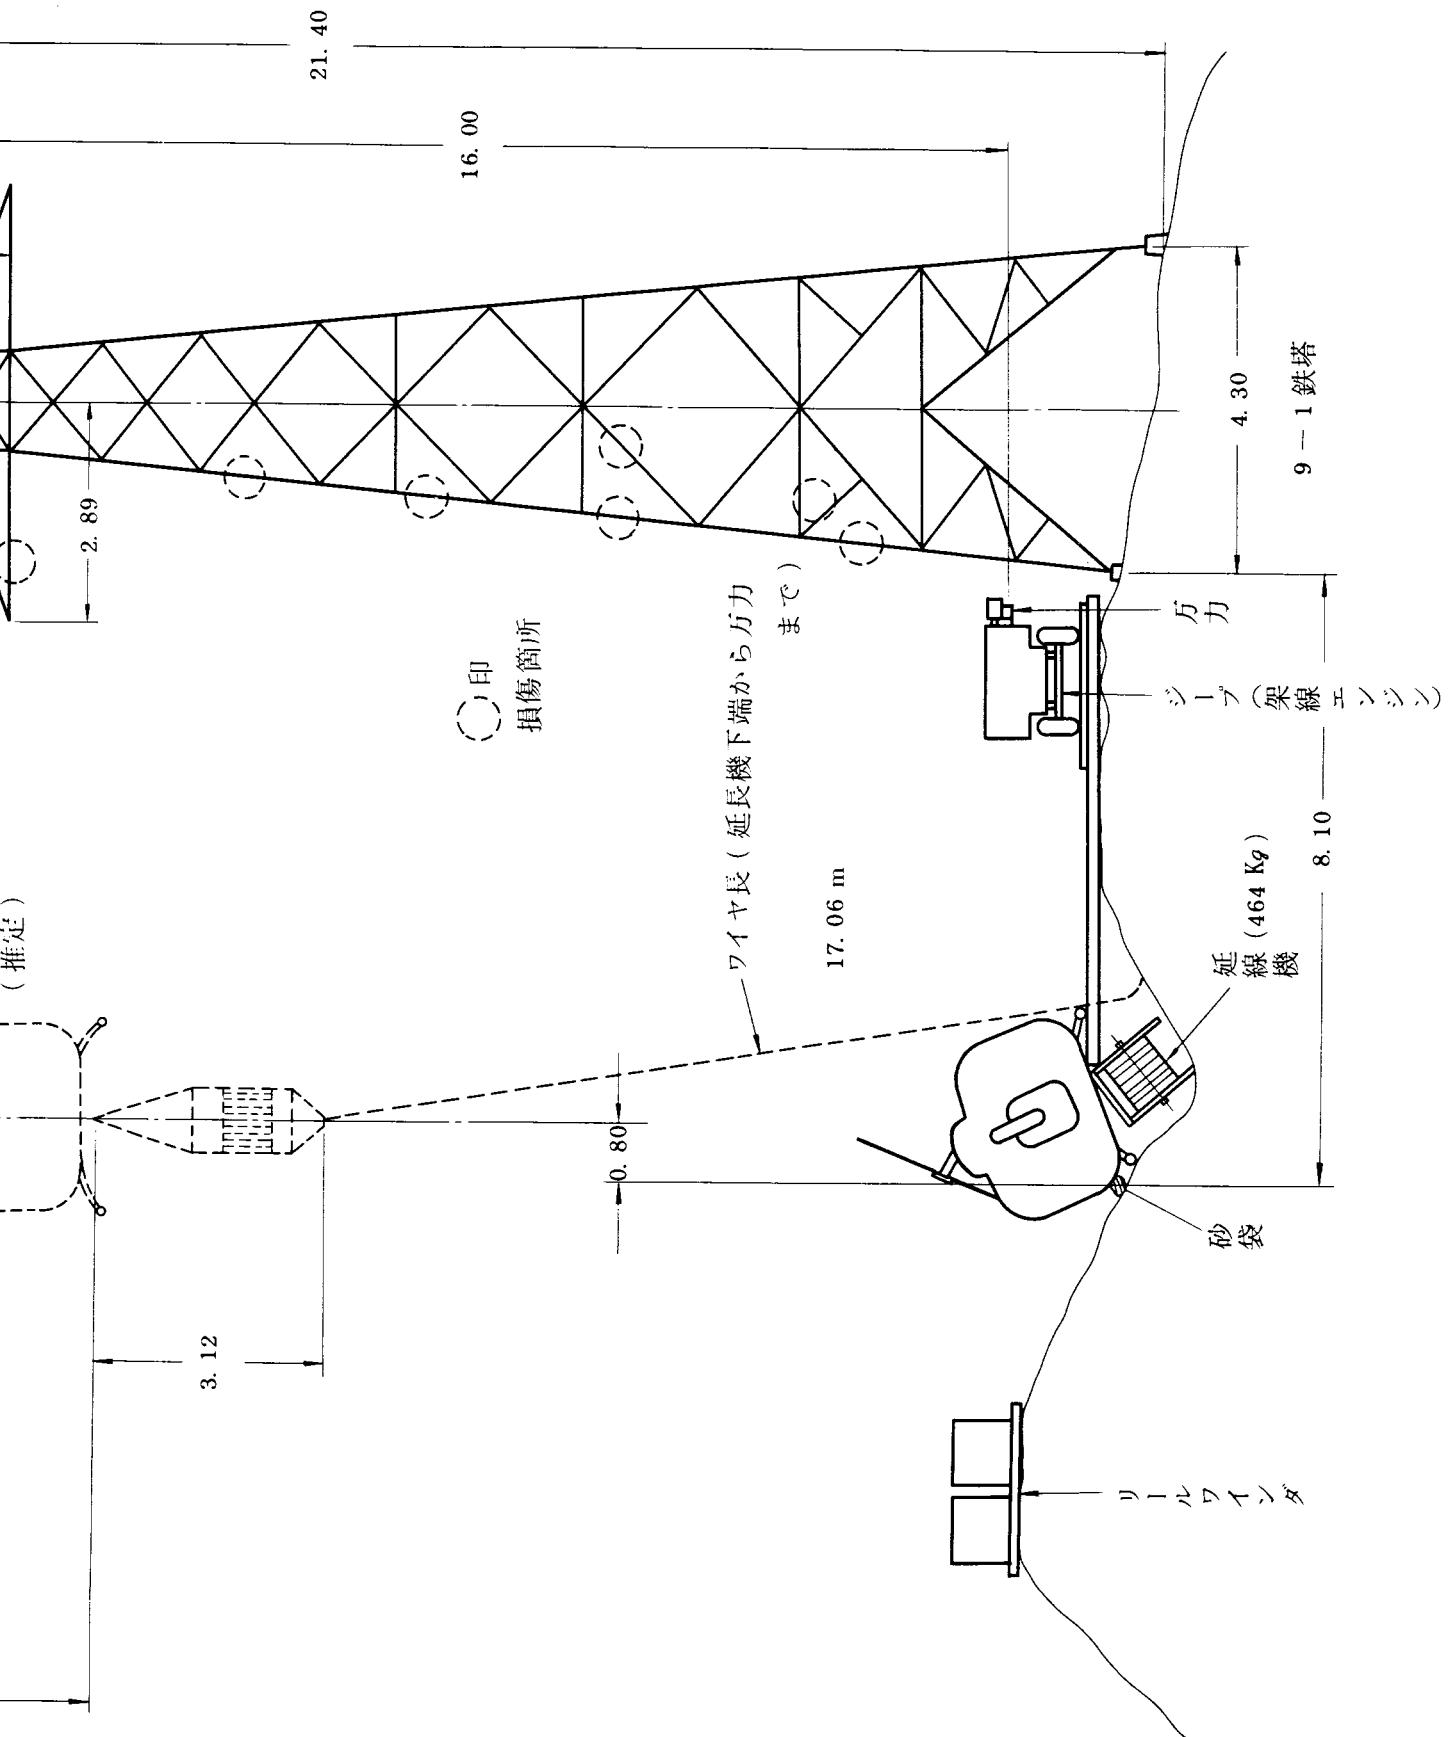
付図 2

機長はブレーキ操作員の注意発信で危険を感じて回避操作を行ったが、すでに機体は鉄塔に接近し過ぎていたため、回避が間に合わずメインロータブレードの先端が上部腕金に接触したものと推定される。（付図2参照）

腕金に接触したときの機体位置図

メインロータブレードが最初に接觸した箇所
(上部腕金)
