阪急航空株式会社所属
ベル式47G3B1型JA7592
に関する航空事故報告書

昭和53年6月15日
航空事故調査委員会議決（空委第21号）

1.1 航空事故の概要

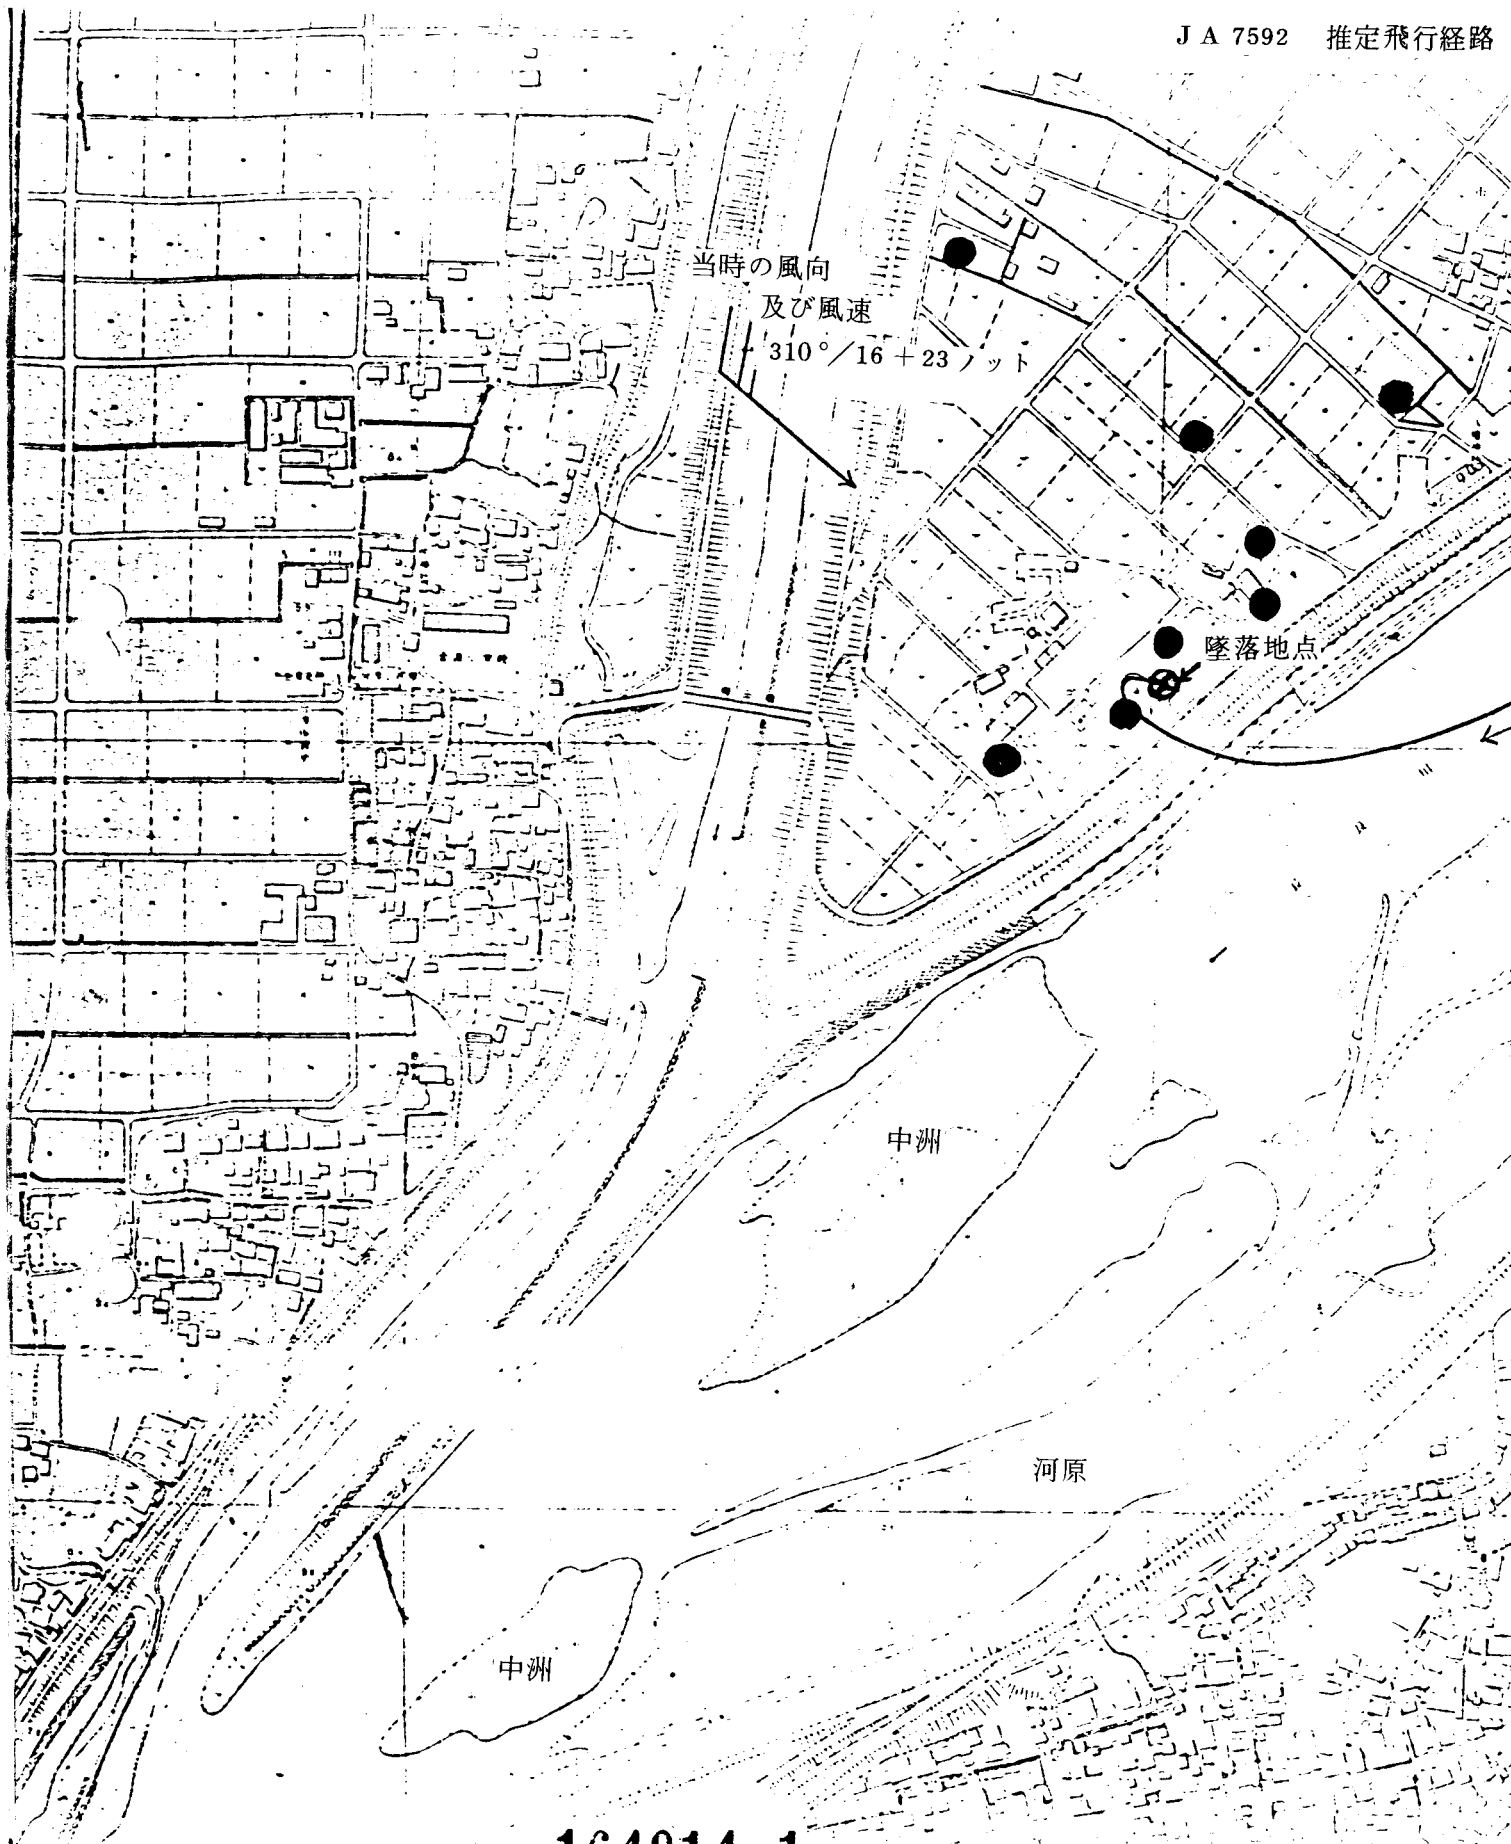
同機は、14時50分ごろ岐阜市鏡島地区を北東から南西に流れる長良川（名古屋空港の北西約26キロメートル）の上空に高度約200フィート、南西の機首方位で飛来し、同河川の左岸沿いにある河原（約700メートル×150メートル）の北端の上空を通過したのち、次第に経路を右へ偏向しながら飛行した。（付図1参照）

同機は、右への偏向によって右岸堤防を越えたのち、同堤防に隣接する日本高圧コンクリート株式会社工場の建物（堤防の北西約80メートル）の上空において高度約100フィートで機首方位がほぼ北に向きかけた時点で、右旋回の状態から急激に右へ横転し、きりもみ状態となって、同社の製品（コンクリートパイル）置場の東西に通ずる路上に東向きに約50度の角度で機首から墜落した。

長良川上空へ飛来したのちの同機は、事故に至るまでの約30秒間において右への偏向が次第に強まる状況で付図1に示す経路を飛行しているが、これは、3.1.2.4の試験結果から、当初0.014インチ程度であったC・D間隙が、その後の不時着進入の過程において0.015インチ付近にまで増大されたことにより、手動による左への操縦性にも支障をきたすところとなり、その結果同機は右への偏向を余儀無くされたことによるものと推定される。

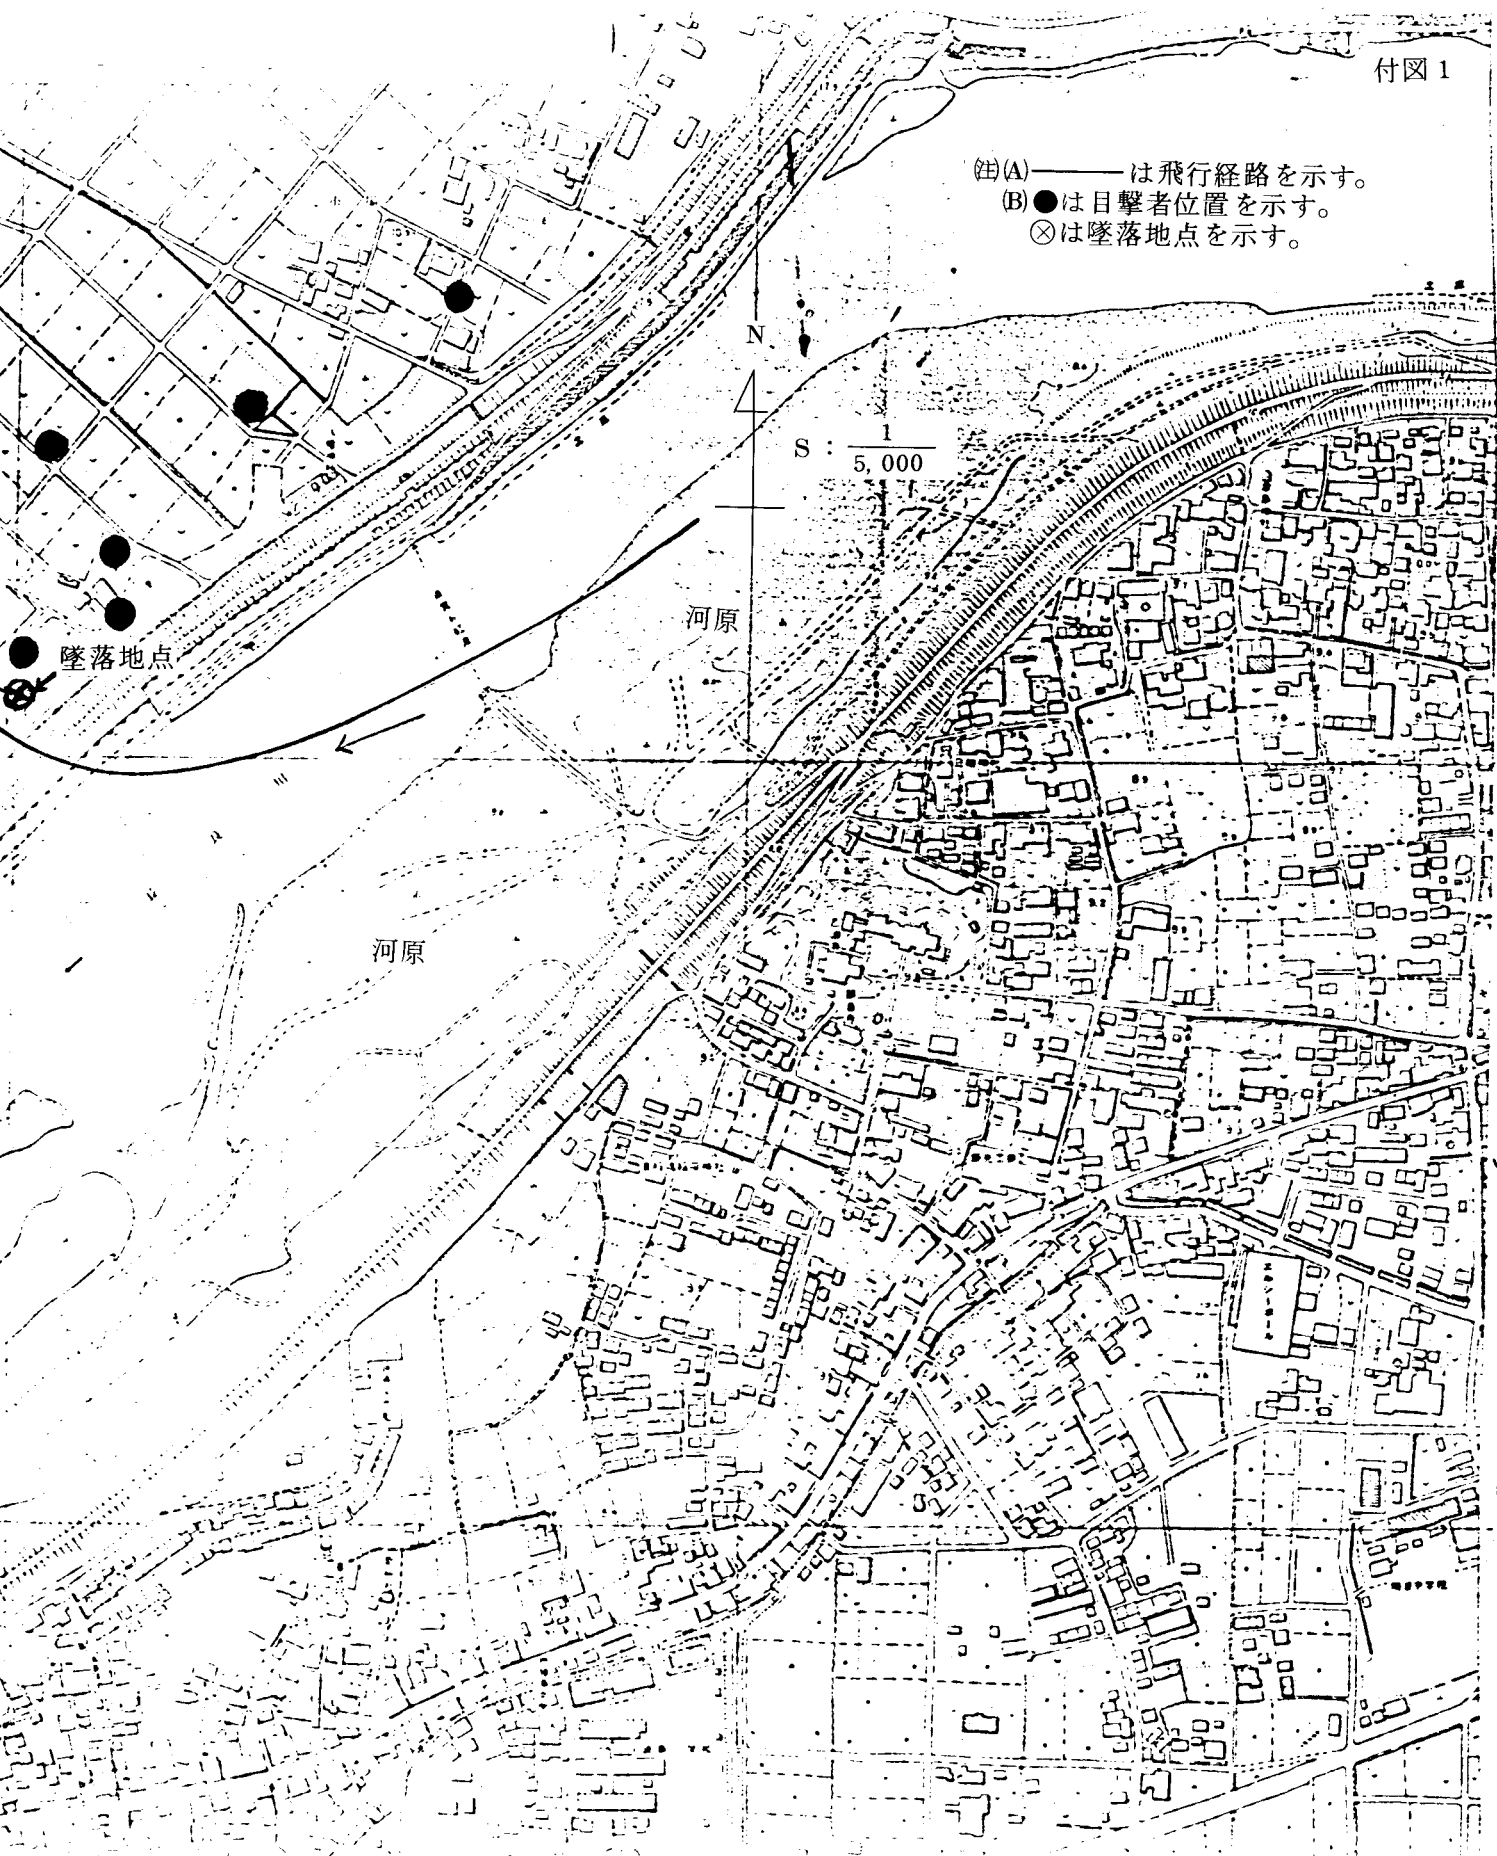
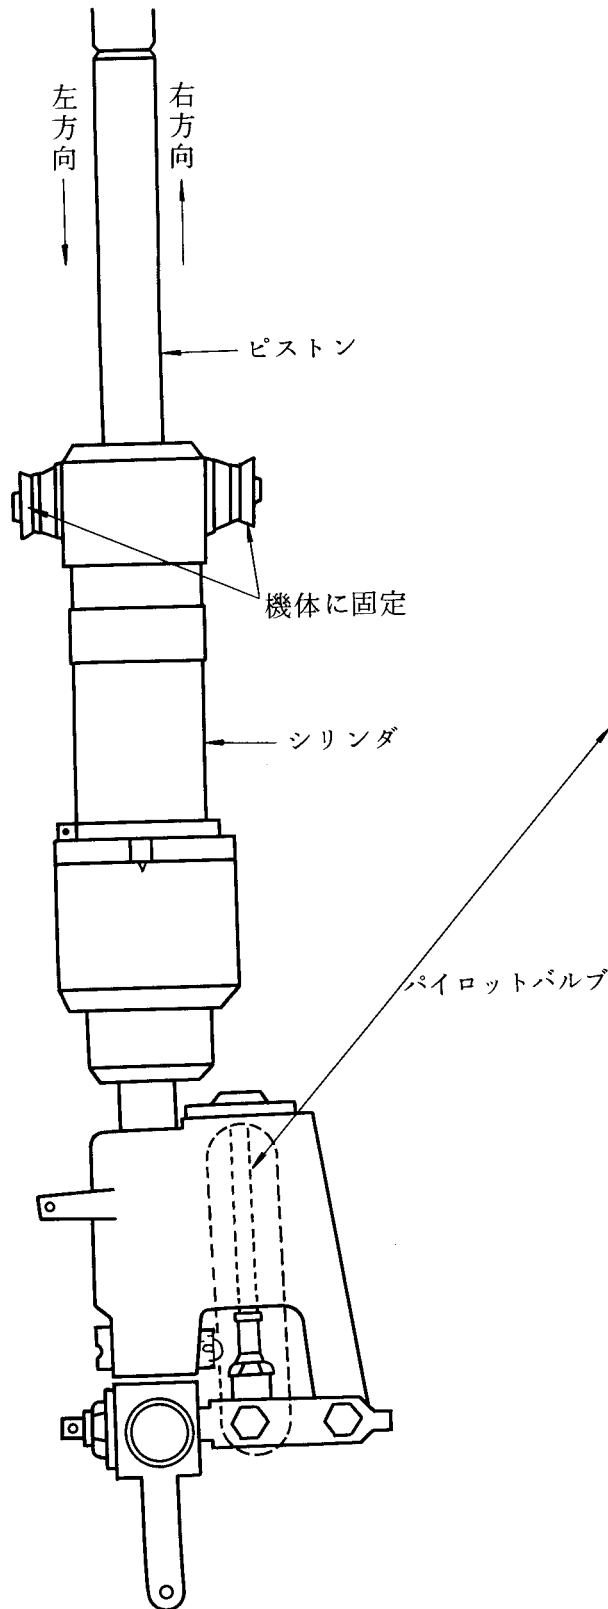
3.1.2.1 事故当時、右方向への最大操縦量を示す位置での停止状態で回収された当該ラテラル用パワーシリンダ (付図 2 参照) については、現状のままテストスタンドによる操作 (サイクリックステックを左側へ倒す操作) を試みたが、左方向へ作動しなかった。

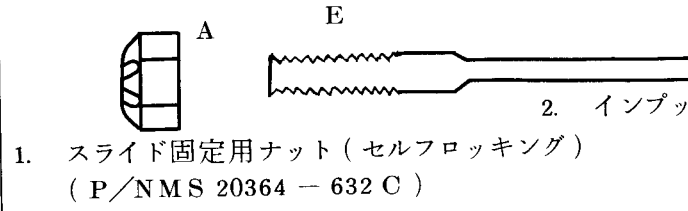
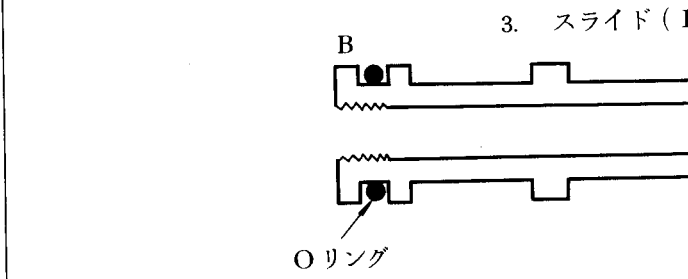
(イ) 分解図

3.1.2.2 当該パワーシリンダの油路切換え部位を分解し点検したところ、付図 2 (イ) に示すインพุットロッド (P / N 1 0 3 6 6 6) とスライド (P / N 1 0 3 6 5 9) 及びセルフロックキングナット (P / N M S 2 0 3 6 4 - 6 3 2 C) が組込まれた油路切換え用のバルブ (以

下「パイロットバルブ」という。)に次の不具合が認められた。

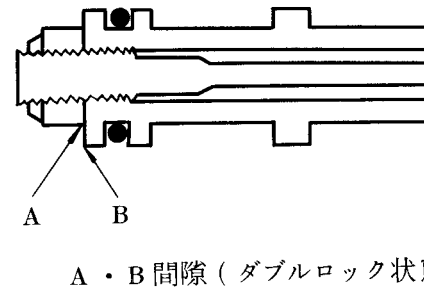
(ロ) 正規の状態

当該パイロットバルブのスライドは、組立て上の規定の位置より上方(右方向への作動を示す)へ変位しており、その変位量を計測したところ、セルフロックングナットの底面とスライドの上面との間隙(規定では間隙なし)が0.014インチであり、またスライドの底面とインプットロッドのスライド受けの上面までの間隙(規定値0.004~0.008インチ、以下「C・D間隙」という。)が0.016インチであった。(付図2の(ロ)、(ハ)参照)

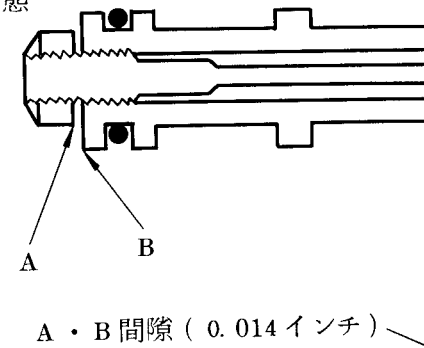
(ハ) 事故当時の状態

3.1.2.2に述べたようにパイロットバルブが上方へ変位したことについては、スライドが、セルフロックングナットにより、パイロットバルブとしての規定位置（C・D間隙の規定値により定まる）に固定されることなく、付図2(4)に示すとおり上下に0.030インチという過大な可動範囲をもった状態、即ちセルフロックングナットがスライドの頂部との間に過大な間隙がある不適切な状態で装着されていたため、機体の振動、パイロットバルブの作動にともなう油圧又は摩擦等何らかの原因によって、スライドが移動し、その移動方向がたまたま当該間隙を埋めるように上方向となったものと推定される。

なお、上記セルフロックングナットは、インプットロッドに偏心して取付けられ、かつ十分なトルクがあったことが確認されたことから、これは、適正な位置に装着されたものがその後振動等によるゆるみで変位したものではなく、同機の輸入前に行われた当該パワーシリンダのオーバーホール時におけるパイロットバルブの組立工程において、すでに不適切な装着がなされていたことによるものと推定される。

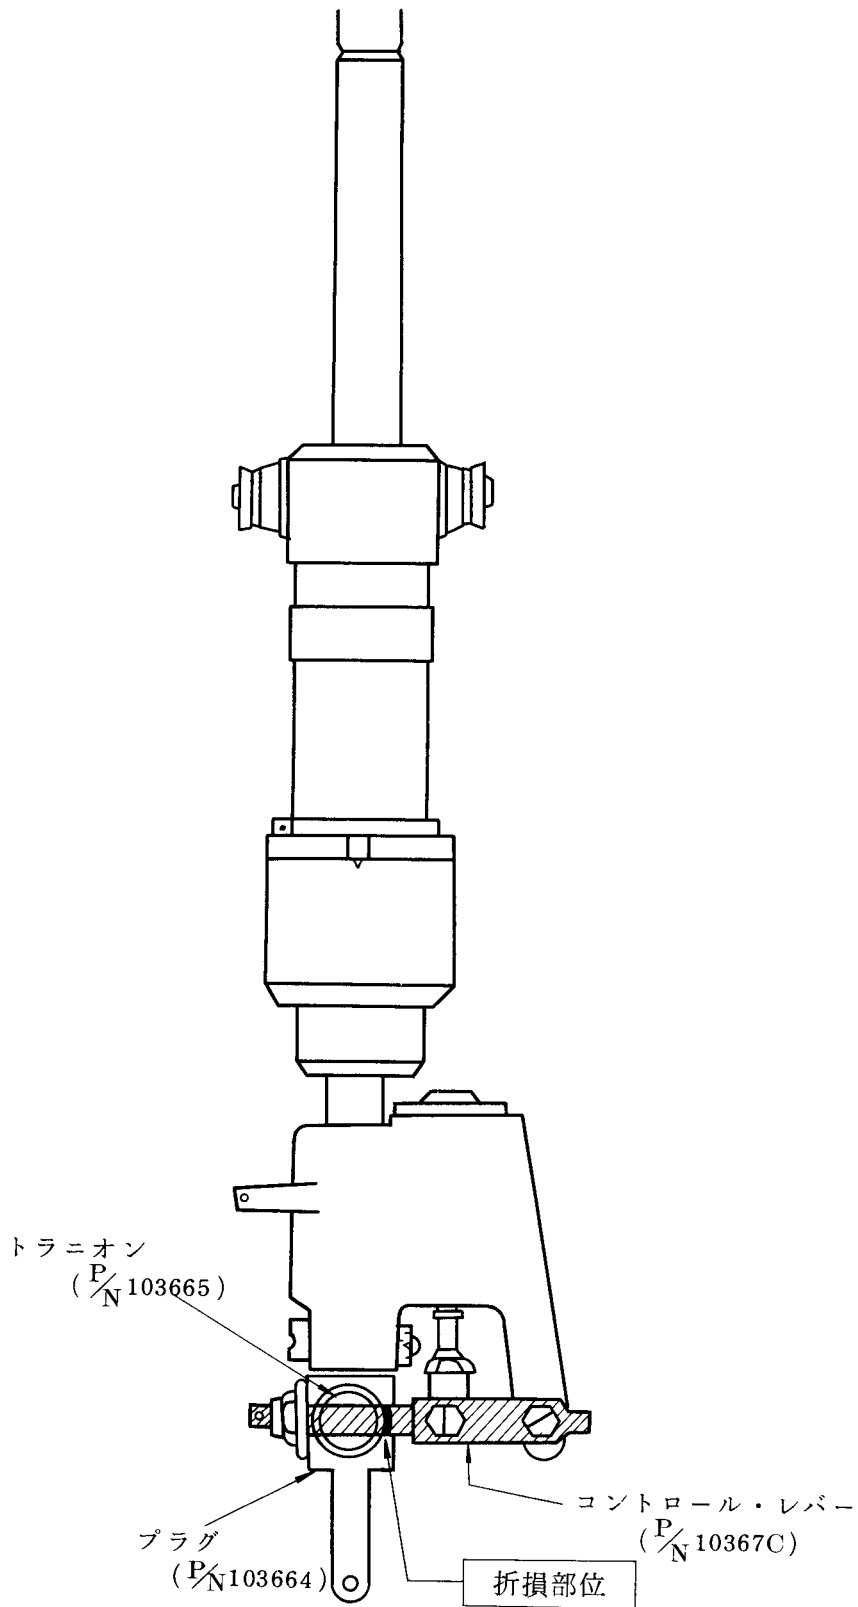
フオアアンドアフト用パワーシリンダ（P/N 1 0 3 6 5 0 - 3, S/N 1 5 3 5）については、当該作動油圧を制御するインプットロッドへ操縦力を伝達するレバー（P/N 103670）が付図3に示す位置で折損していた。

付図 3 に示す位置で折損していたコントロールレバー (P / N 1 0 3 6 7 0) の材質は、1 7 - 4 P H 鋼の鋳造品で、その規格 (A M S 5 6 4 6 C o d e A) を満足するものであり、また折損破面の観察から、当該折損は、疲労又は遅れ破壊のように低応力下において亀裂が発生し伝ぱんして最終破断に至ったものではなく、これは破面の中心部に存在する鋳造工程においてできた収縮孔が起点となって、主として引張り荷重 (静的又は衝撃のいずれかによる) により破壊したものであると推定される。

以上のこと及び当該パワーシリンダのプラグ (P / N 1 0 3 6 6 4 付図 3 参照) が墜落時の衝撃荷重によってコントロールレバーに対し引張りの荷重がかかるような状態で損傷していることから、当該コントロールレバーの折損は、墜落時の衝撃によるものであると推定される。
