大洋航空株式会社所属
セスナ式172M型JA3781
に関する航空事故報告書

昭和53年7月13日
航空事故調査委員会議決（空委第23号）

1.1 航空事故の概要

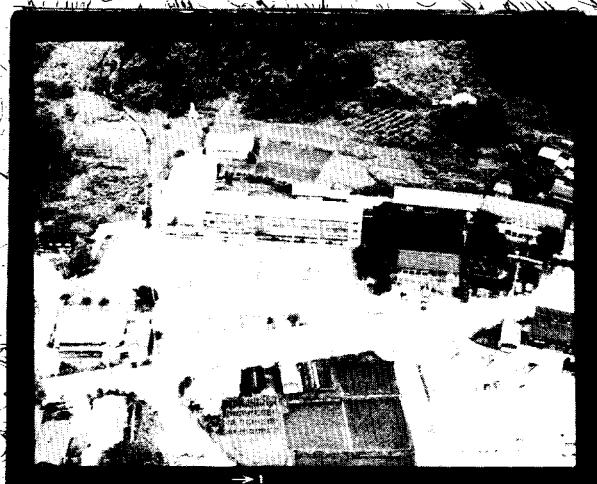
A地点写真

J A 3 7 8 1が墜落直前に撮影した2枚の写真の解析を行ったところ、六合小学校校庭の基点（東経 $138^{\circ}37'35''$ 、北緯 $36^{\circ}35'40''$ 、標高731.808メートル）を基準として、1枚は磁方位 109 ± 1.6 度、距離 204.4 ± 5.6 メートルの地点において対地高度 148.5 ± 6.5 メートル（付図1の写真撮影地点A），他の1枚は磁方位 86.9 ± 1.7 度、距離 233.5 ± 4.9 メートルの地点において対地高度 138.4 ± 6 メートル（付図1の写真撮影地点B）から撮影されたものであると認められる。

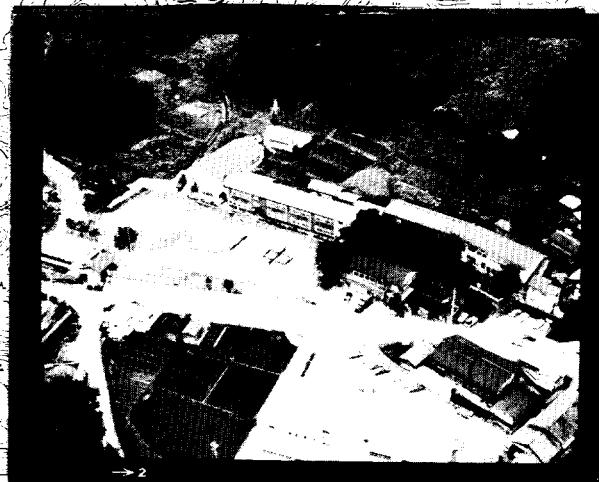
B地点写真

当該機の六合小・中学校撮影の際の飛行経路は、写真解析の結果から、磁方位約18度での緩降下又は水平飛行であったものと認められる。また、同校撮影時の対地高度（同校校庭の基点を基準とする）は、付図1及び2のAの地点では 148.5 ± 6.5 メートル、Bの地点では 138.4 ± 6 メートルであったものと認められる。

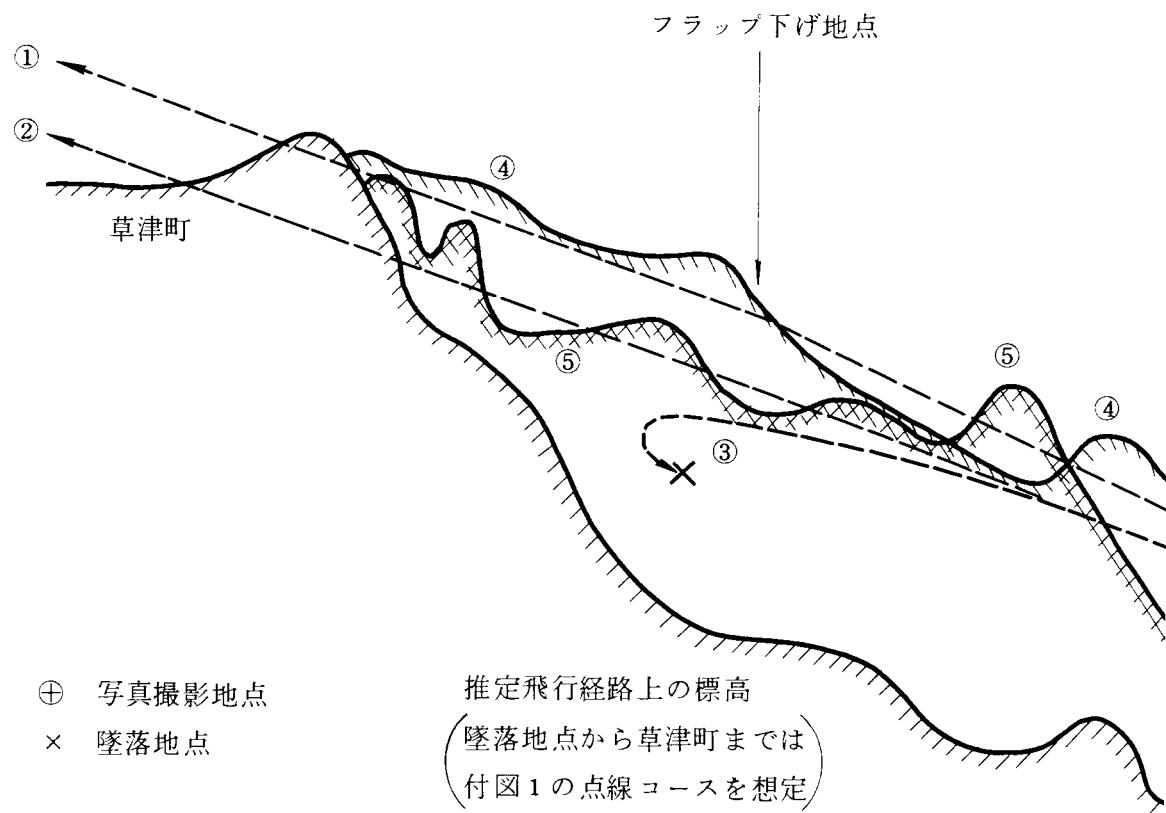
推定飛行経路断面図

当該機と同型式機の飛行試験結果及びセスナ社の資料から、同機が写真撮影後左上昇旋回に移り、旋回終了後 V_x で直線飛行（事故当時の推定追風成分1.5メートル／秒を考慮）したとすると付図2の①～②の飛行経路となる。また、前記の飛行試験結果等から、同機はフラップ上げ形態の V_x で上昇した場合にのみ最大上昇角が得られ、フラップ下げ形態での上昇の場合は上昇角が減少するものと認められる。

機長の口述及び飛行試験結果等から、同機の墜落地点を起点として逆算した推定飛行経路は付図1及び付図2の③となる。

機長は、小雨川の沢に沿って上昇中、上り勾配の地形に惑わされたこと及び上昇しようという意志が強く働いたことが重なって、同機を過大な機首上げ姿勢とし、対気速度を V_x 以下に徐々に低下させたものと推定され、これにより同機は付図2の①～②の飛行経路よりはやや低い③の経路で飛行したものと推定される。また、同機が毎分100フィート前後の下降率を示した時期には、指示対気速度は48～45マイル／時に低下していたものと推定され、機長のその後のフラップ下げ操作によっても顕著な高度獲得はできなかつたものと推定される。
