日本農林ヘリコプター株式会社所属  
川崎ベル式47G—2型JA7472  
に関する航空事故報告書

昭和53年8月17日  
航空事故調査委員会議決（空委第30号）

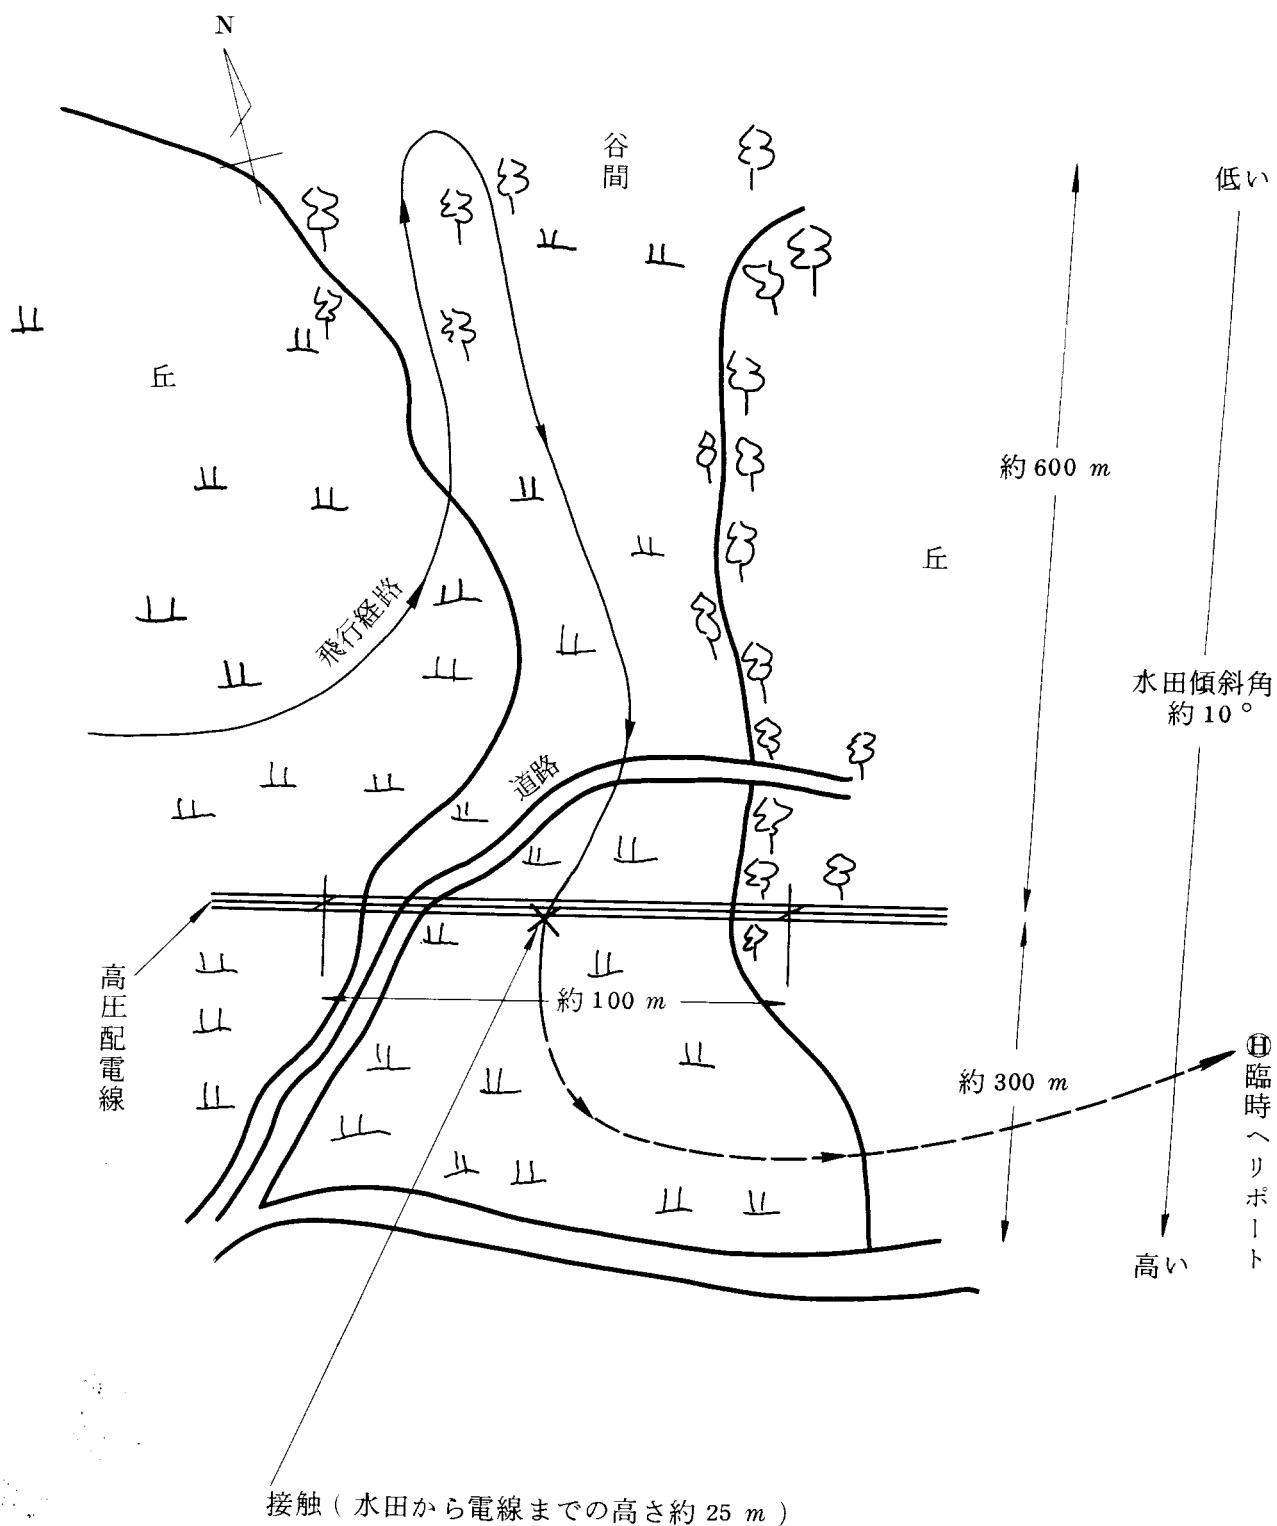
付図

同機は、09時00分から河陰地区の農薬散布を開始し、第8回目の散布のため09時34分に臨時ヘリポートを離陸した。同機は、谷間にあるゆるやかな勾配のたな田を付図に示すような経路で、速度約40マイル／時、対地高度約25メートルで散布中、高圧配電線（直径3.4及び5ミリメートル、水平並列に3本、6,600ボルト。以下「配電線」という。）に接触して、メインロータブレードで同電線を切断し、切断された電線がバブル上部と左ドアに当たり、これらを破損した。同機には振動が発生したが、機長は、約500メートル東に位置する臨時ヘリポートまで飛行し、着陸した。

当該配電線には、危険標識による注意喚起の処置がなされていなかった。当該配電線は、同機の進行方向からみると背景の山にとけこんで視認しにくい状況であり、また、進行方向の左方の電柱は、樹木でかくれて視認できない状態であったと認められる。

機長が付図に示す経路で速度約40マイル/時、対地高度約25メートルで農薬散布中、目前に電線を視認したが、回避する余裕もなく、同機はこれに接触し、切断したものと認められる。
