新日本ヘリコプター株式会社所属
川崎ベル式47G3B—KH4型JA7516
に関する航空事故報告書

昭和53年8月17日
航空事故調査委員会議決（空委第31号）

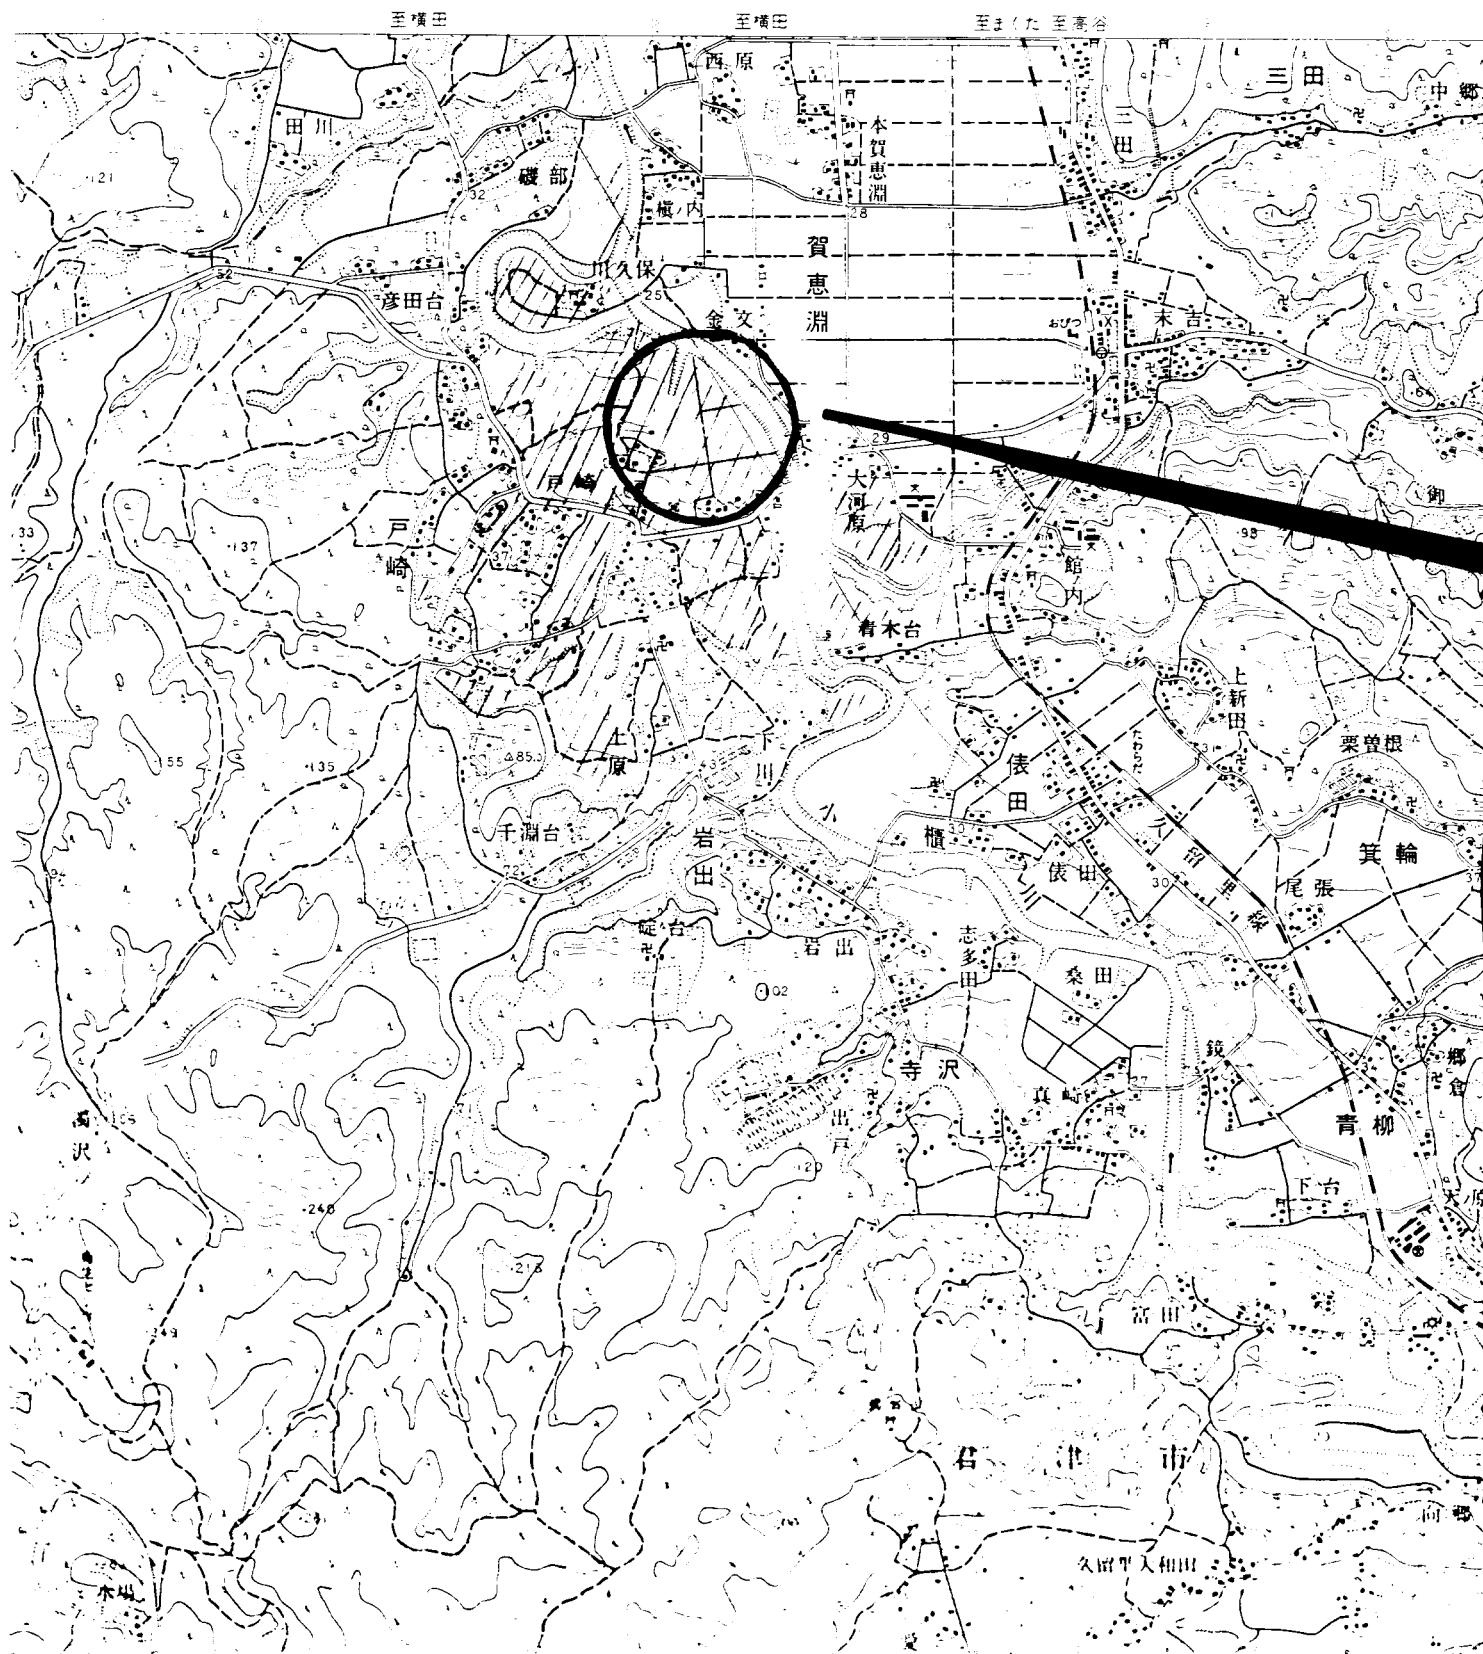
事故現場見取図

9回目の散布飛行中、機長は、水路沿いの部分（付図参照）の補正散布を実施しようと、15～20度のバンク角で右旋回しながら対地高度約10メートル、対気速度45～50マイル／時で水路沿いに散布を開始し、左側を注視していたところ、前方に張られていた高さ約10メートルの高圧配電線（直径5ミリメートル、水平並列に3本、6,600ボルト）にバブルが接触し、当該電線3本を機体前部下面で引張って、機首下げ姿勢となり、メインロータブレードで切断した。機長は機体姿勢を立て直し、約80メートル前方の農道にハードランディングした。

機長が現地において地元農協職員から手渡された散布区域図には当該高圧配電線路の記入はなく、また特に説明も受けてはいなかったが、当該配電線路には地上に危険標識旗が立てられていた。機長は、事故発生前の飛行において当該配電線路の存在を確認し、知っていた。

機長が左方に気をとられていたこと及び左方の電柱が樹木でかくれて視認されず、当該配電線への近接を意識しなかったことにより、前方監視が十分になされなかつたものと推定される。
