新日本ヘリコプター株式会社所属
川崎ヒューズ式369HS型JA9185
に関する航空事故報告書

昭和53年8月17日
航空事故調査委員会議決（空委第29号）

1.1 航空事故の概要

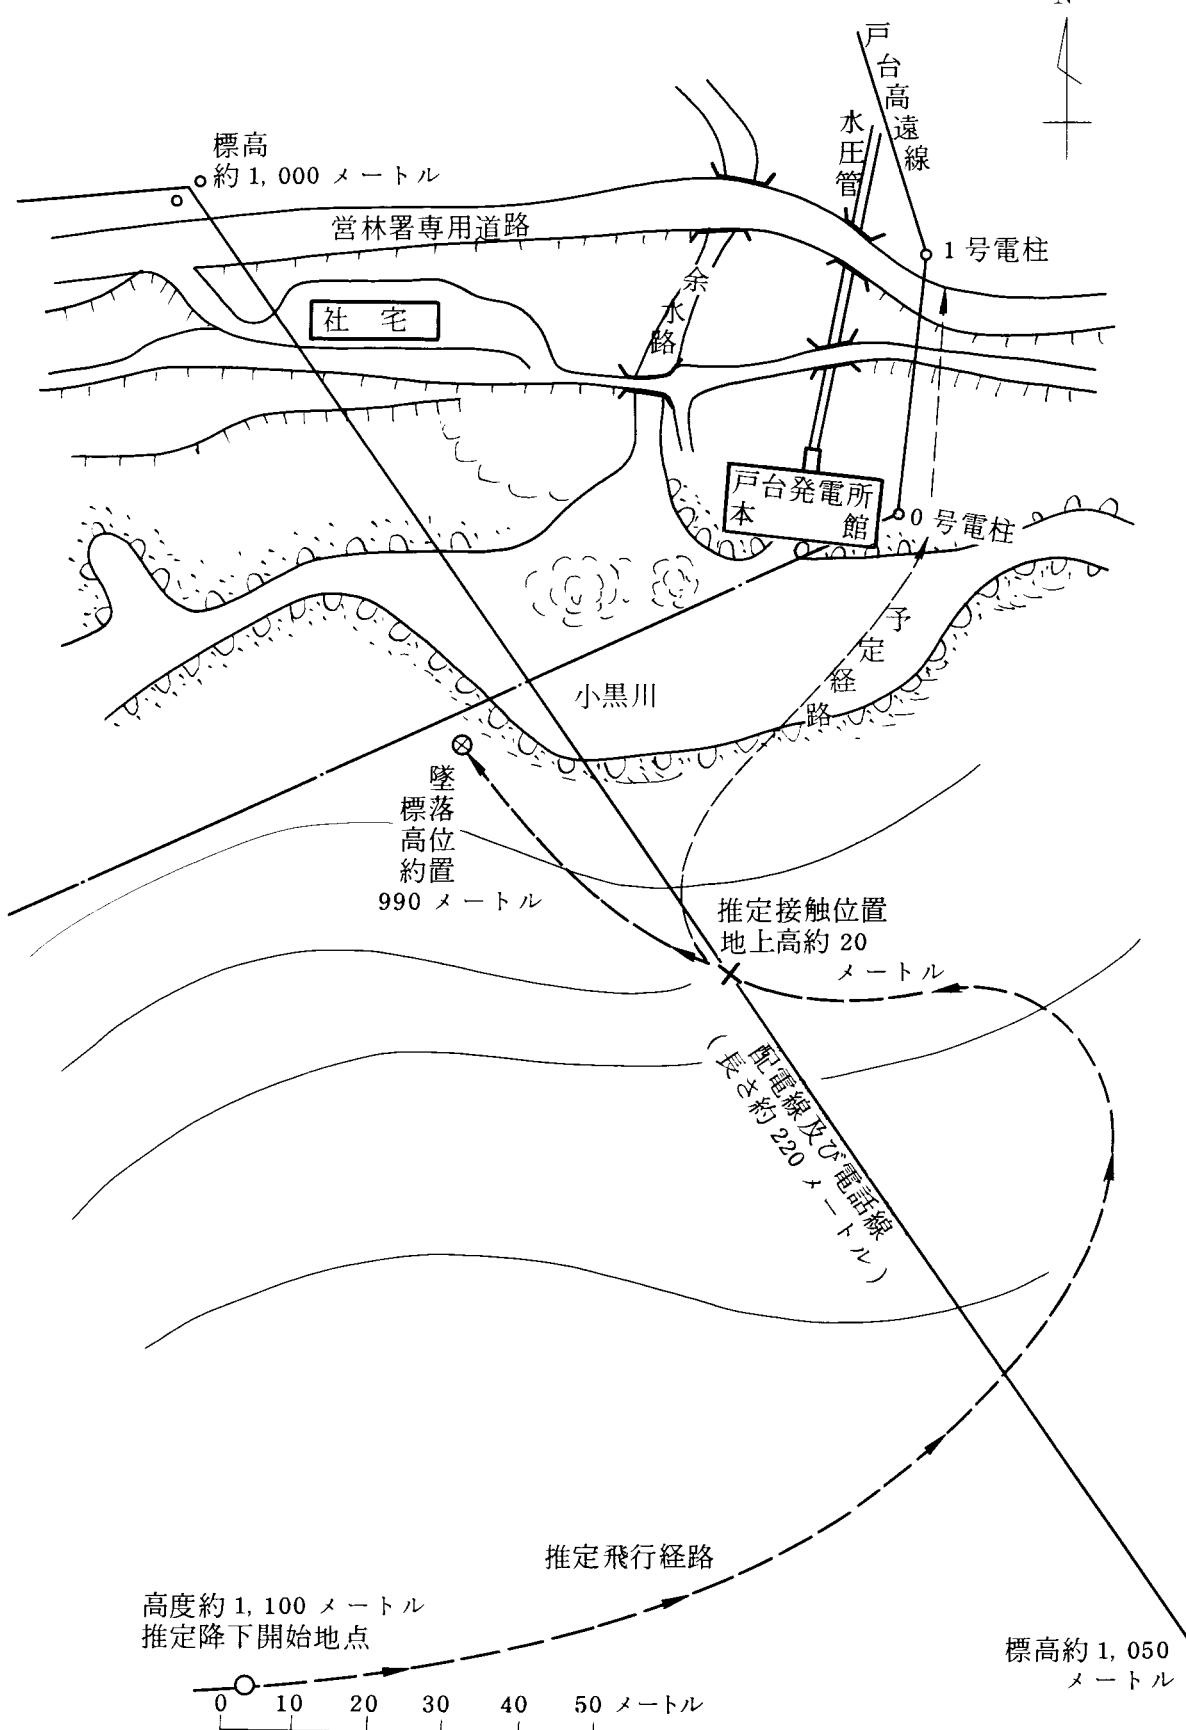
事 故 現 場 付 近 略 図

当該機は、戸台、高遠線0号電柱に向け右施回により降下中、戸台発電所の西約69メートルの電柱から南東の山頂に向け架設されていた3本の配電線（直径約7ミリメートル）と2本の電話線（直径約7ミリメートル）に接触して全ての配電線及び電話線を切断し、山の傾斜面（標高約990メートル、勾配約43度）に墜落した。（事故現場付近略図参照）

3.1.3 事故の直前、当該機は、戸台、高遠線の起点である戸台発電所の南々西約200メートルの地点、高度約3,600フィート（約1,100メートル）から同発電所の0号電柱に向って、当初左旋回降下で、架設されていた配電線及び電話線の上を通過し、次いで右急旋回に入っているが、これは高度調整（高度約3,300フィートまで降下する）のための降下旋回であったものと推定される。

当該機は3本の配電線と1本の電話線を右スキッドの前、後方レグに引掛け、これを擦過切断し、他の1本の電話線（径約7ミリメートル、電柱間の長さ約200メートル）を同スキッドの後方レグのフィレット上端部にはさみ込み引張られる状態となって機体は平衡を失い、右傾斜の状態で降下し、メインロータブレードで雑木を切断しながら墜落した。その後機体は数メートル前進するとともに左傾斜となって停止した。
