中日本航空株式会社所属
川崎ベル式47G3B-KH4型JA7341
に関する航空事故報告書

昭和53年12月14日
航空事故調査委員会議決（空委第41号）

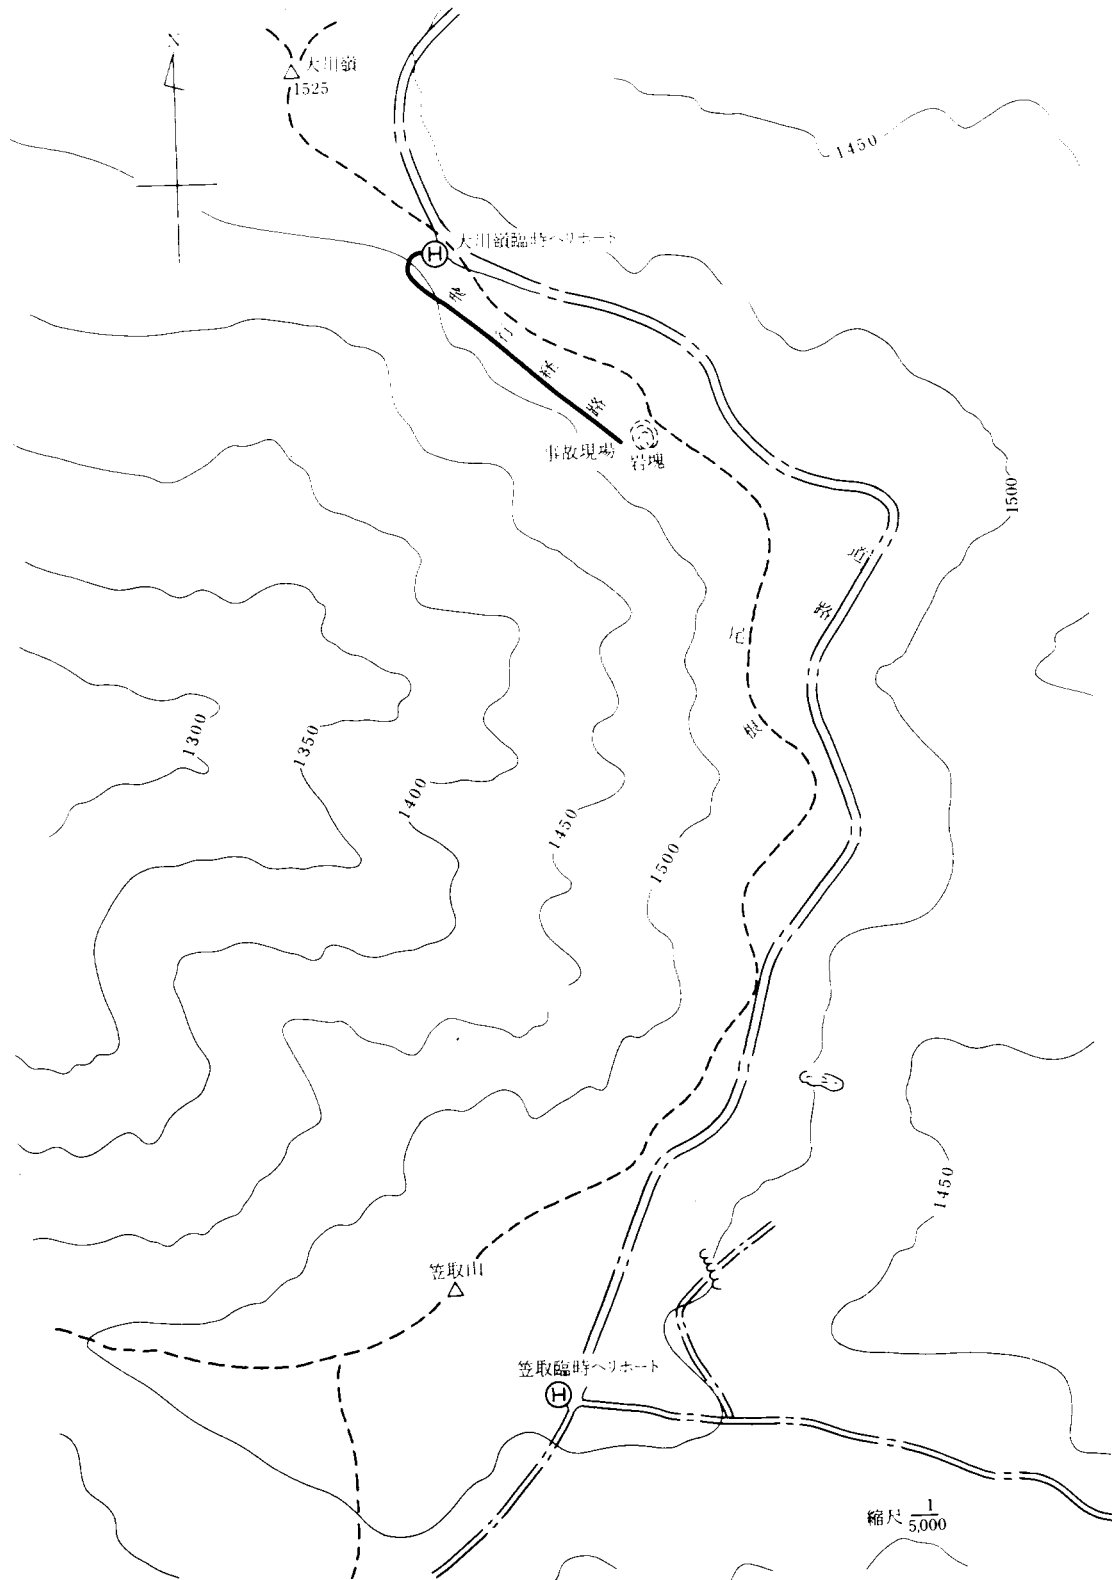
現場付近図 付図

3.1.5 機長は、その後速度を増速させ速度が約40マイル/時になったとき突然濃い霧に入ったものと推定される。このため機長は、右に緩上昇旋回をして霧から脱出しようと考えている間に、大川嶺臨時ヘリポートの南東約200メートルの地表面から突起している岩塊にメインロータブレード(白)の中央部、左スキッド、左ホップタンク及びテールロータブレードが接触し、約13メートル下の山の斜面に墜落したものと推定される。

同機が高度を取らずに尾根より低い高度で飛行したことについては、飛行距離が1,200メートルの短距離であったこと、また、所々霧が発生していたことから、地表面を視認しながら飛行したことによるものと推定される。(付図参照)
