鹿児島国際航空株式会社所属  
川崎ベル式47G-2型JA7027  
に関する航空事故報告書

昭和54年2月15日  
航空事故調査委員会議決（空委第8号）

鹿児島国際航空株式会社所属川崎ベル式47G-2型JA7027は、昭和53年8月9日10時50分ごろ、機長のみがとう乗して滋賀県愛知郡愛知川町の水田において農薬散布飛行中、同水田に墜落して機体は中破した。

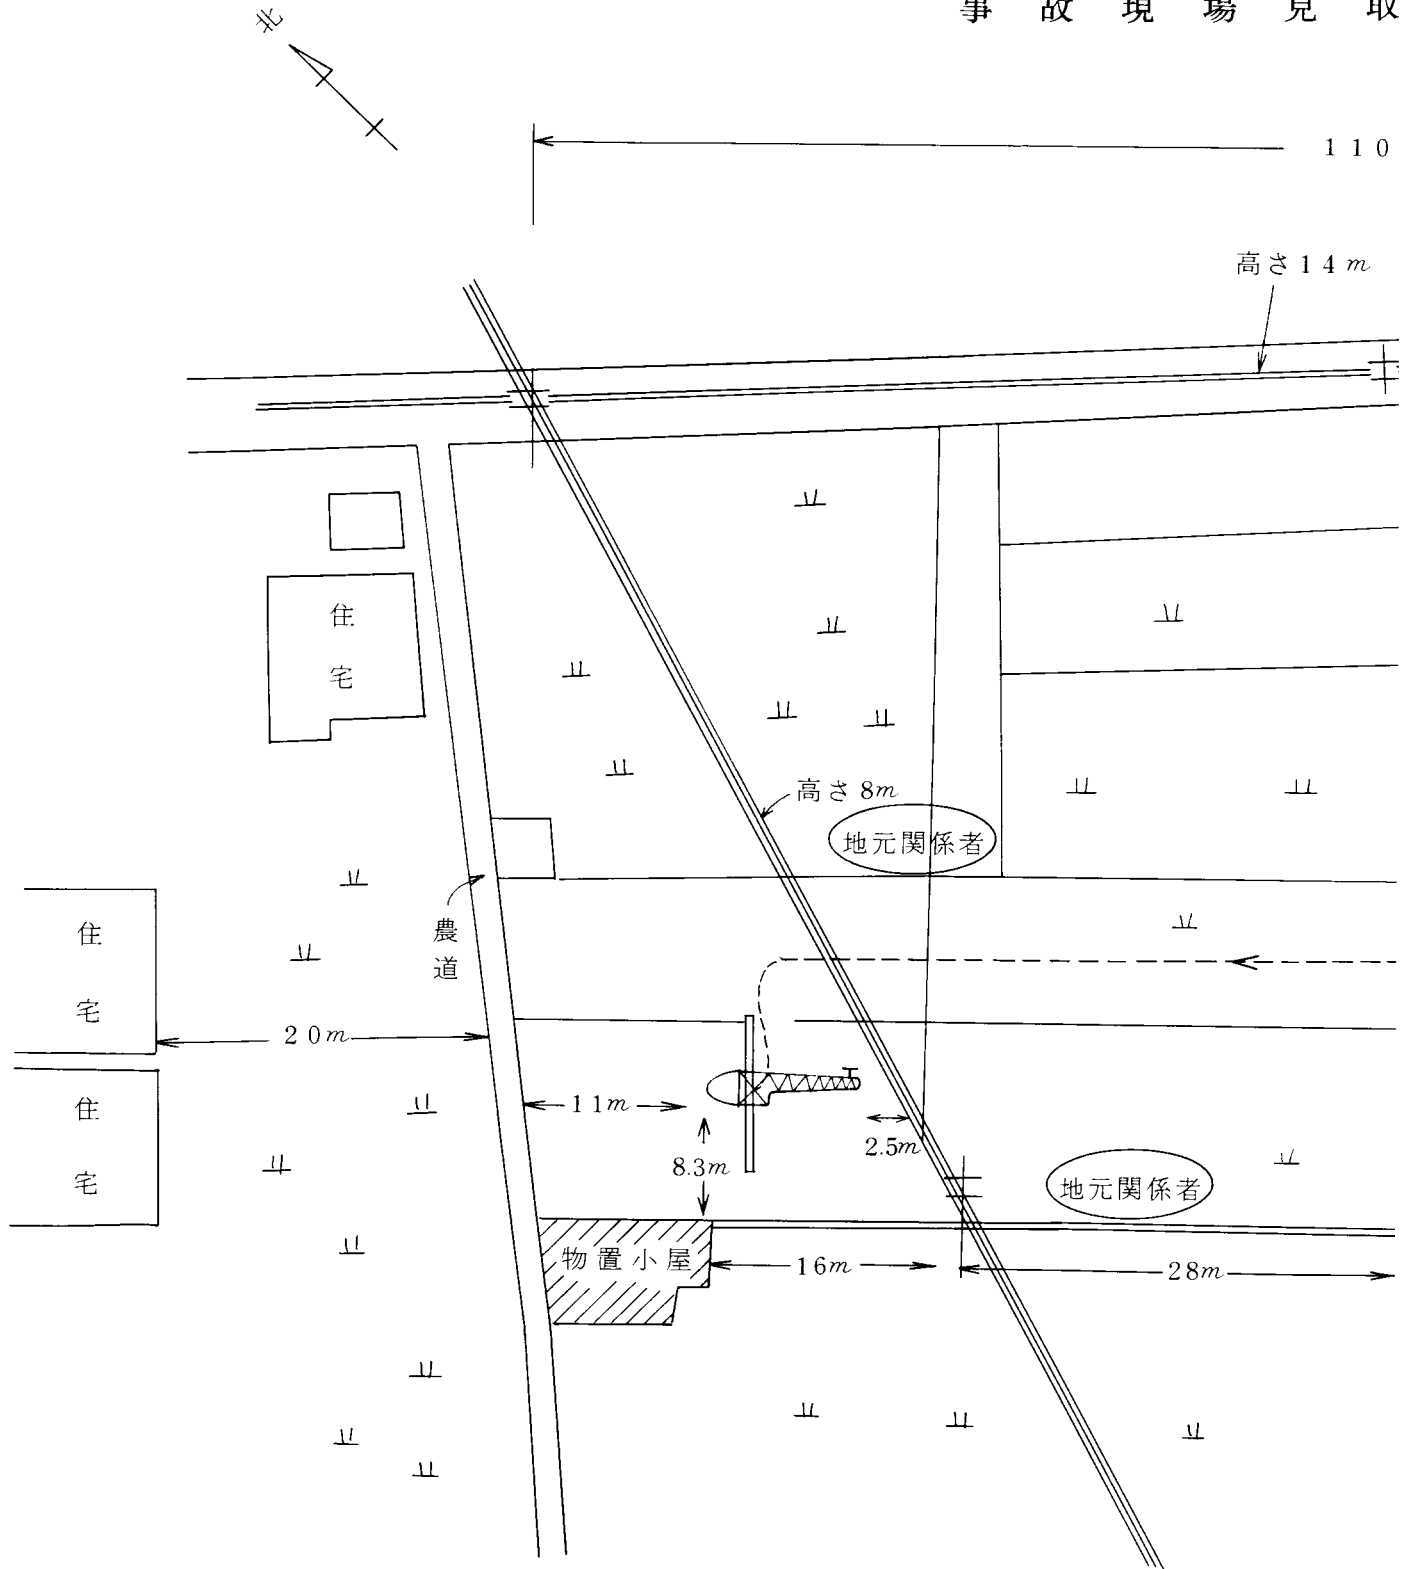
事故現場見取図  
事故現場見取図

同機は、自己の割当地域（約 1 0 0 ヘクタール）の散布飛行を行った後、補正散布のため、1 0 時 4 0 分作業ヘリポートから第 3 2 回目の離陸を行った。地元関係者が付図に示す位置で青色の旗を振り、同機はその間の補正散布地域を散布のため速度 4 0 ～ 5 0 マイル／時、高度約 6 メートルで東南東から西北西に飛行した。同機は、高さ 8 メートルの高圧配電線（以下「配電線」という。）の上を飛び越えた直後、水田に墜落した。

機長の口述によると、機長は自己の散布地域を終了し、補正散布のため10時40分離時ヘリポートを離陸した。事故直前の補正散布は付図に示す経路で吸気圧力22～23インチ、速度40～50マイル/時、高度約6メートルで、東南東から西北西に散布飛行を行った。

機長の口述及び調査結果から、機長は、前方にある高さ8メートルの配電線を視認し、これを飛び越えるため、配電線の手前50～60メートルの位置でサイクリックスティックを手前に大きく引いたものと推定される。上記操作により、同機は極端な機首上げの姿勢となり、配電線の上空7～10メートルにまで急激に上昇することにより、速度が急減し、迎角の増大とともにメインロータ回転が低下して、振動が発生し揚力低下により沈下したものと推定される。機長は、これに対しサイクリックスティックを左前方に大きく操作したものと推定され、これにより、同機は左に緩旋回をしながら降下したが、前方に物置小屋を視認し右ラダーをいっぱい操作して機首の向きを右に変更すると同時に、やや機首下げの姿勢で墜落したものと推定される。
