中日本航空株式会社所属
川崎ベル式47G3B-KH4型JA7377
に関する航空事故報告書

昭和54年3月1日
航空事故調査委員会議決（空委第14号）

1.1 航空事故の概要

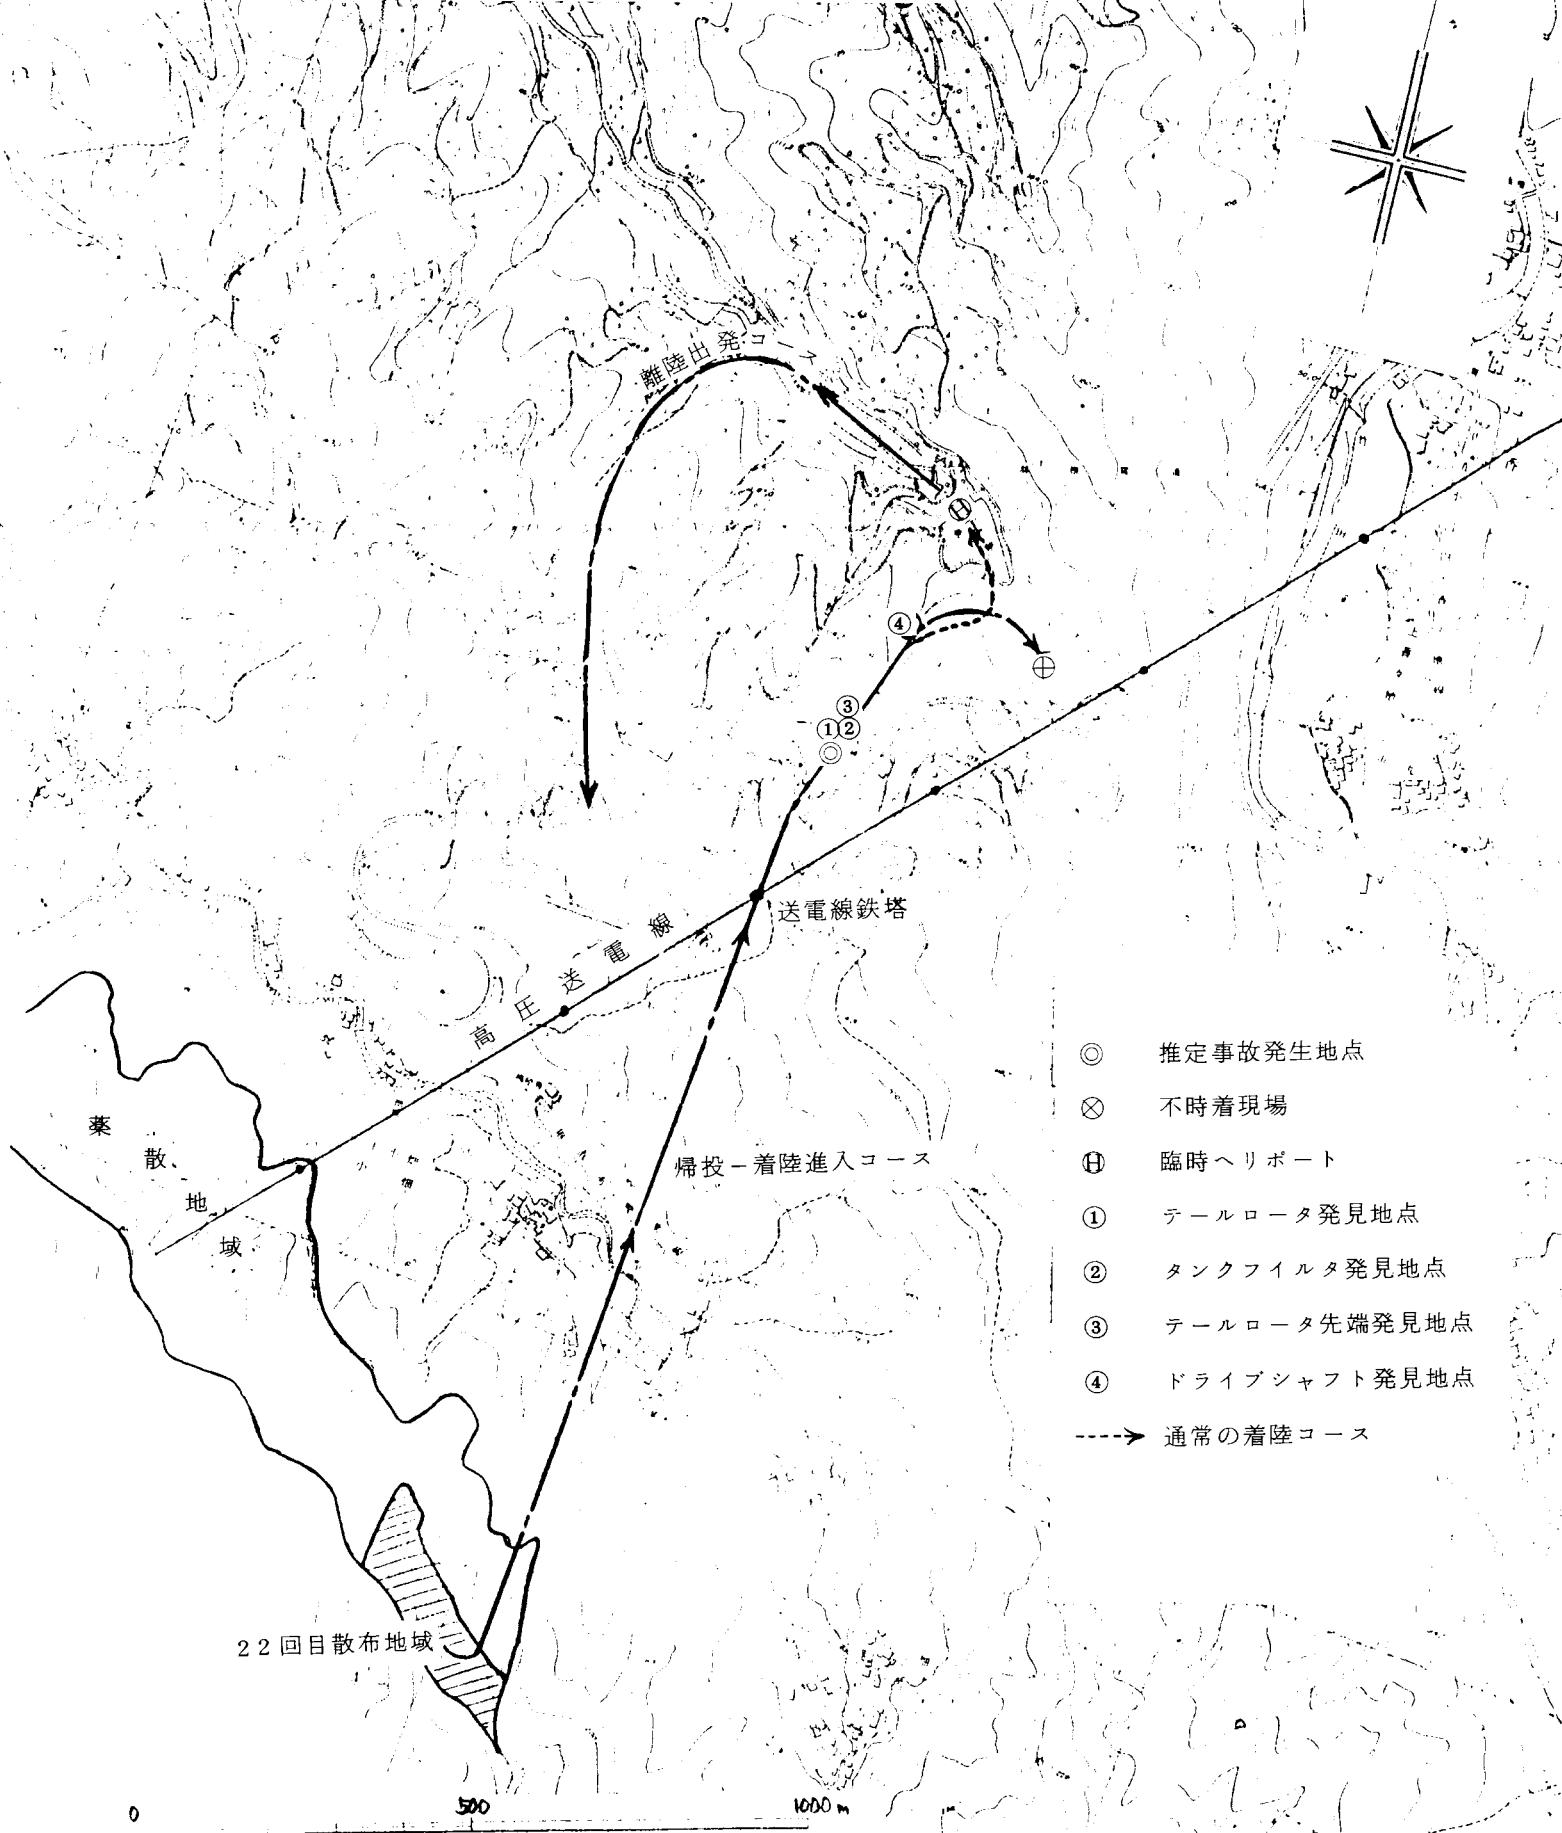
推定飛行経路図

J A 7 3 7 7 は、昭和 5 3 年 6 月 1 日、上香々地町大字羽根地区の松喰い虫空中防除作業のため同地区の虎川溜池土手に設置された場外離着陸場（以下「臨時ヘリポート」という。）を 0 5 時 1 5 分に離陸し、2 1 回の防除散布を実施した。同機は、2 2 回目の飛行として薬剤（スミチオン水和剤）1 8 0 リットルをとう載し 0 7 時 5 0 分ごろ離陸し、散布予定地域の南端の山の斜面への薬剤散布を終了し、帰途についた。（付図の「推定飛行経路図」参照）

- 3.2.4 事実を認定するための試験研究および現場調査の結果から、目撃者の口述する物件の落下した地点及び脱落したフィルタの発見位置は、同機が鉄塔を越えた後、降下率(垂直速度(→))が急激に増加した地点とほぼ一致している。この降下の際薬剤タンクのフィルタが脱落してテールロータに衝突し事故が発生したものと認められる。
