日本農林ヘリコプター株式会社所属
ベル式47G4A型JA7614
に関する航空事故報告書

昭和54年4月12日
航空事故調査委員会議決（空委第20号）

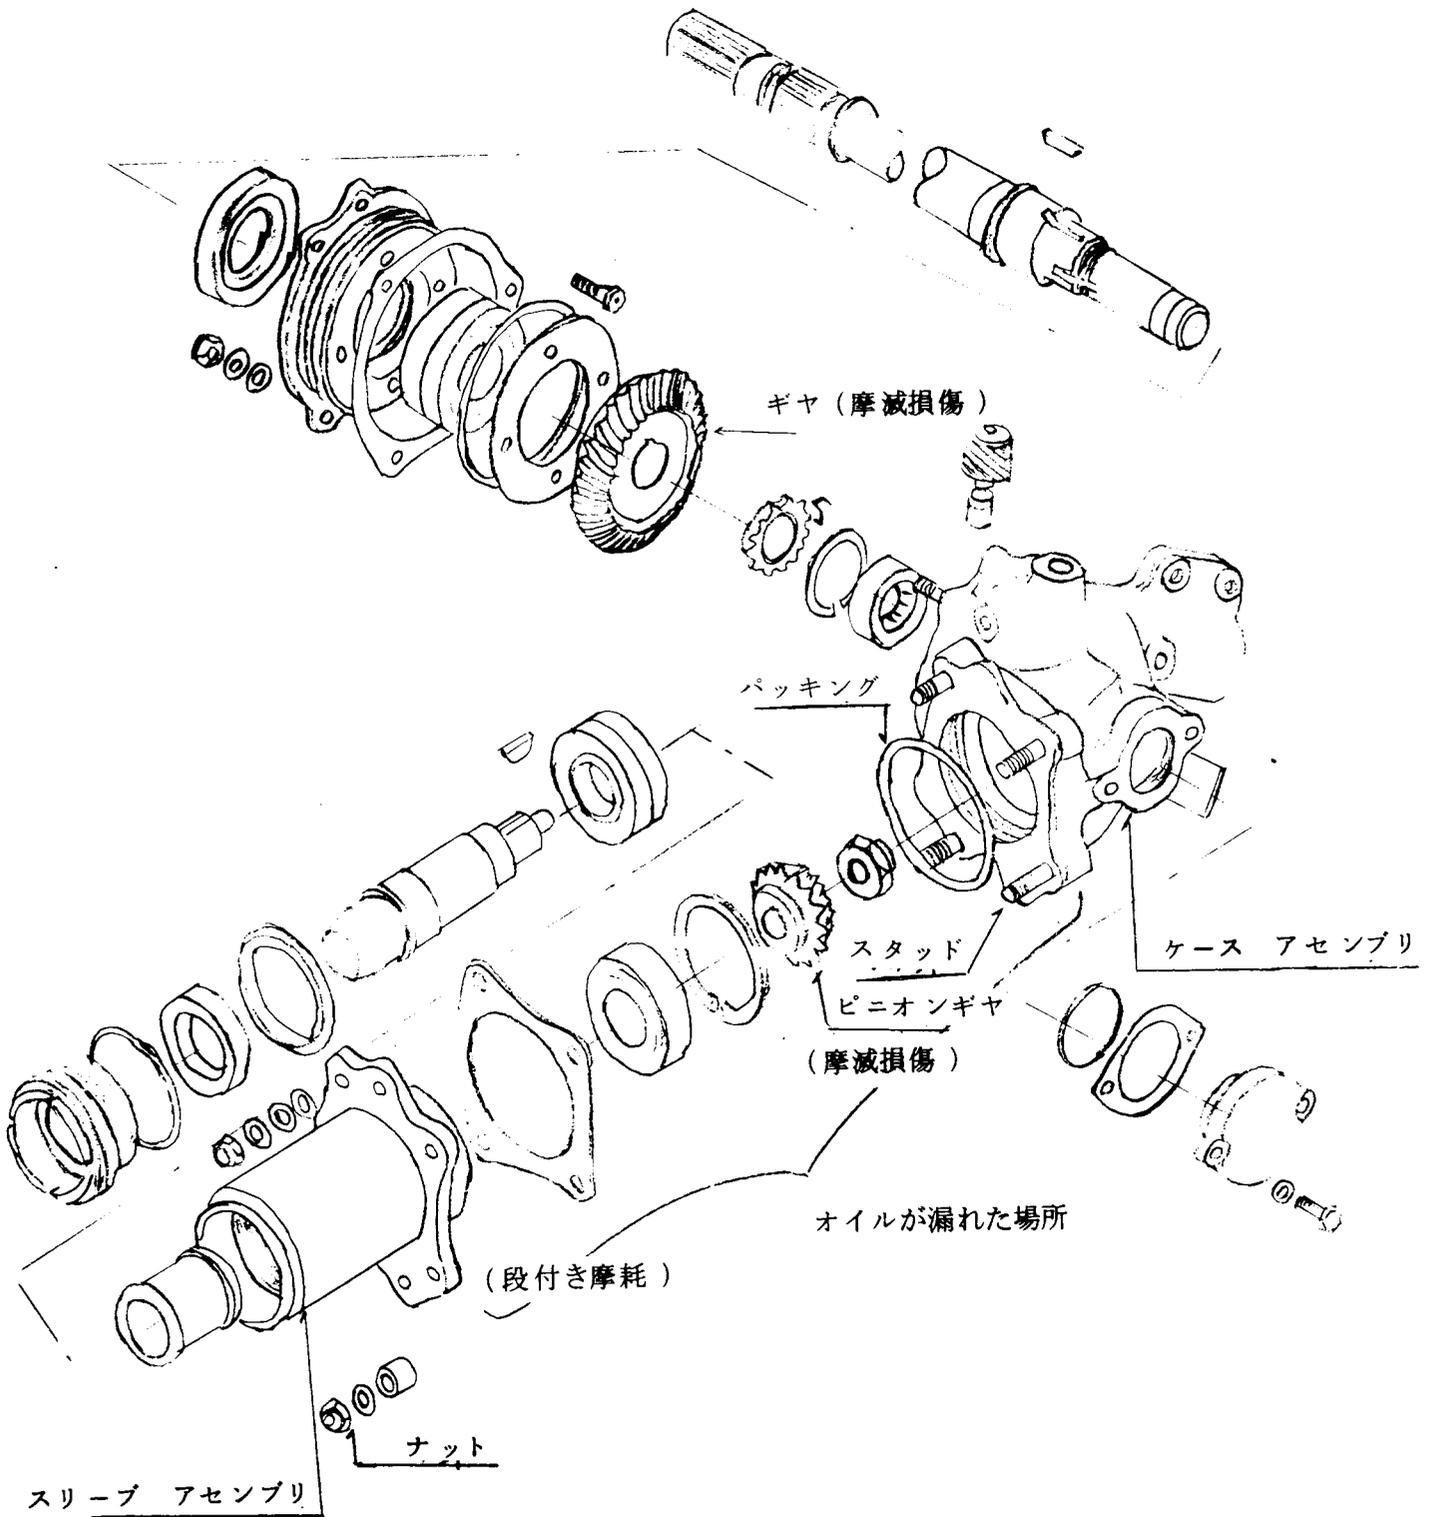
T/Rギヤボックスを分解調査した結果、ピニオンギヤ及びギヤ(以下「T/Rギヤ」という。)はいずれも摩滅損傷し、その表面は紫色に変色しており、T/Rギヤボックス内にはT/Rギヤが破損して生じた無数の小さな鉄粉があり、オイルは殆んどなかった。

また、テールロータスリーブアセンブリ（以下「スリーブ」という。）とテールロータギヤケース（以下「ケース」という。）の間にはパッキングが取付けられており、スリーブとケースは4本のスタッド及びナットを用いて締付けられているが、その部分からオイルが漏れた形跡があり、スリーブとケース間の結合部及びスタッドの1部は摩耗しており、同結合部分のケースの内径及びスリーブの外径を計測した結果、パッキングが取付けられている部分を含め、全周にわたり、メンテナンスマニュアルに規定している許容値をケースの内径は最大0.279 mm超過しており、スリーブの外径は最大0.34 mm不足していた。

分解調査の結果から、ケースとスリーブ間以外にオイルの漏れる個所は発見できなかった。（付図 参照）

- 3.1.8 同機のT/Rギヤボックスが、オーバホール後短時間でオイルの漏れが発生し、その後、オイルシール及びパッキングを交換後もオイル漏れがあったこと等から、輸入前に実施された当該T/Rギヤボックスのオーバホールは不完全であったものと推定される。
- 3.1.9 T/Rギヤボックスのオイル補給のひん度が多くなったのは、同ギヤボックスのスリーブとケース間を締付けているナットがゆるくなっていたため、スリーブとケースの結合部分及びスタッドの1部が摩耗したことが関与しているものと推定される。
- 3.1.10 同機は、薬剤散布中T/Rギヤボックスからオイル漏れし、T/Rギヤが摩滅損傷し、エンジンの出力がテールロータブレードに伝達されなくなったため、方向操縦が困難となり、約1回半右回転し、水田にハードランディングしたものと推定される。
