全日本空輸株式会社所属
ロッキード式L-1011-385-1型JA8513
に関する航空事故報告書

昭和54年5月8日
航空事故調査委員会議決（空委第24号）

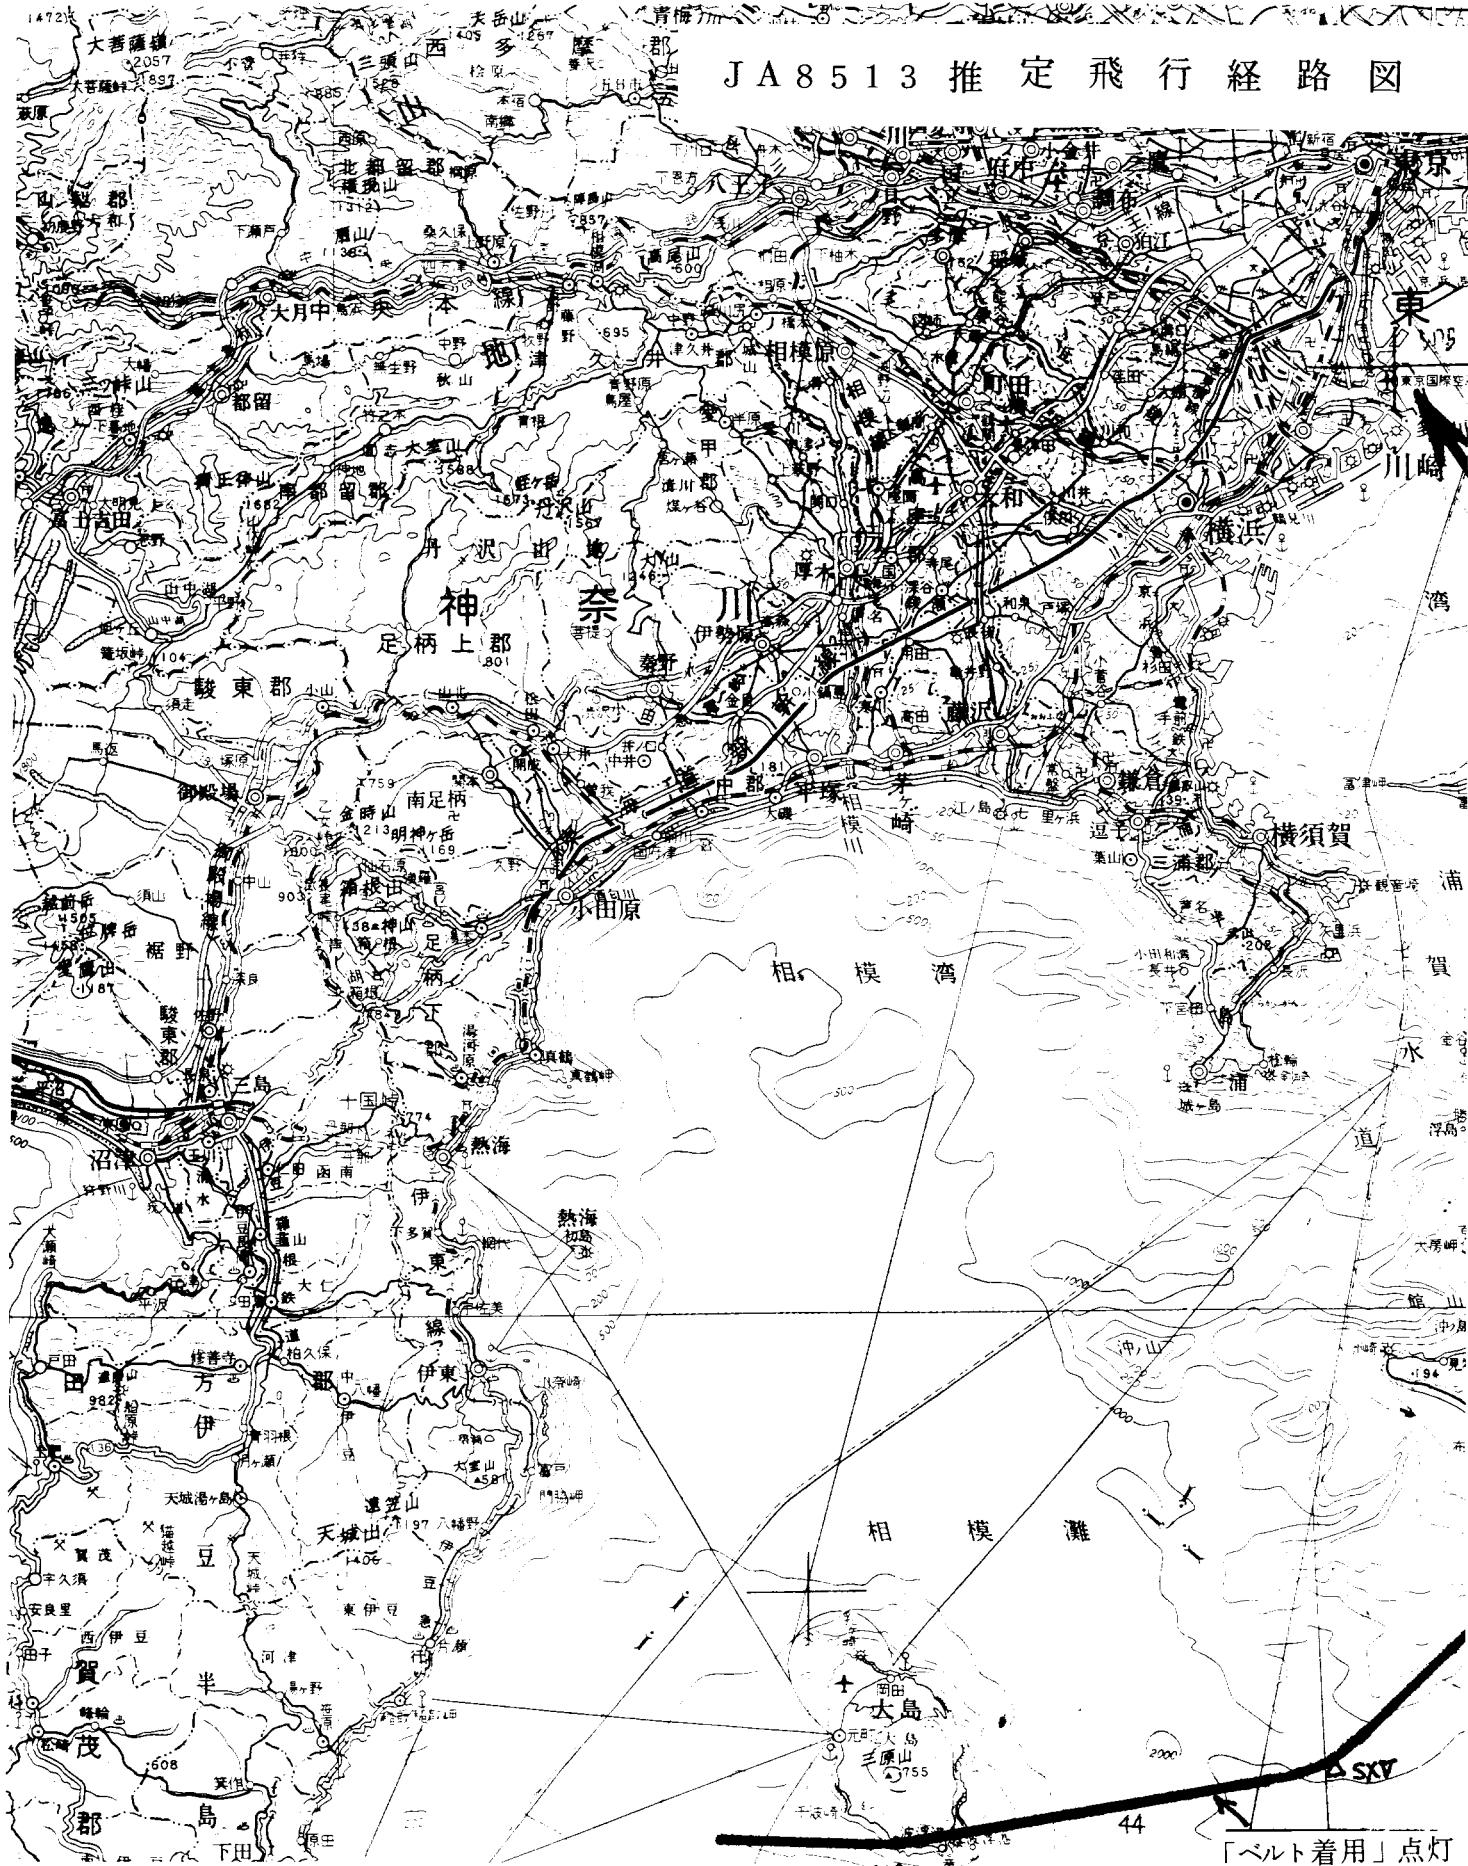
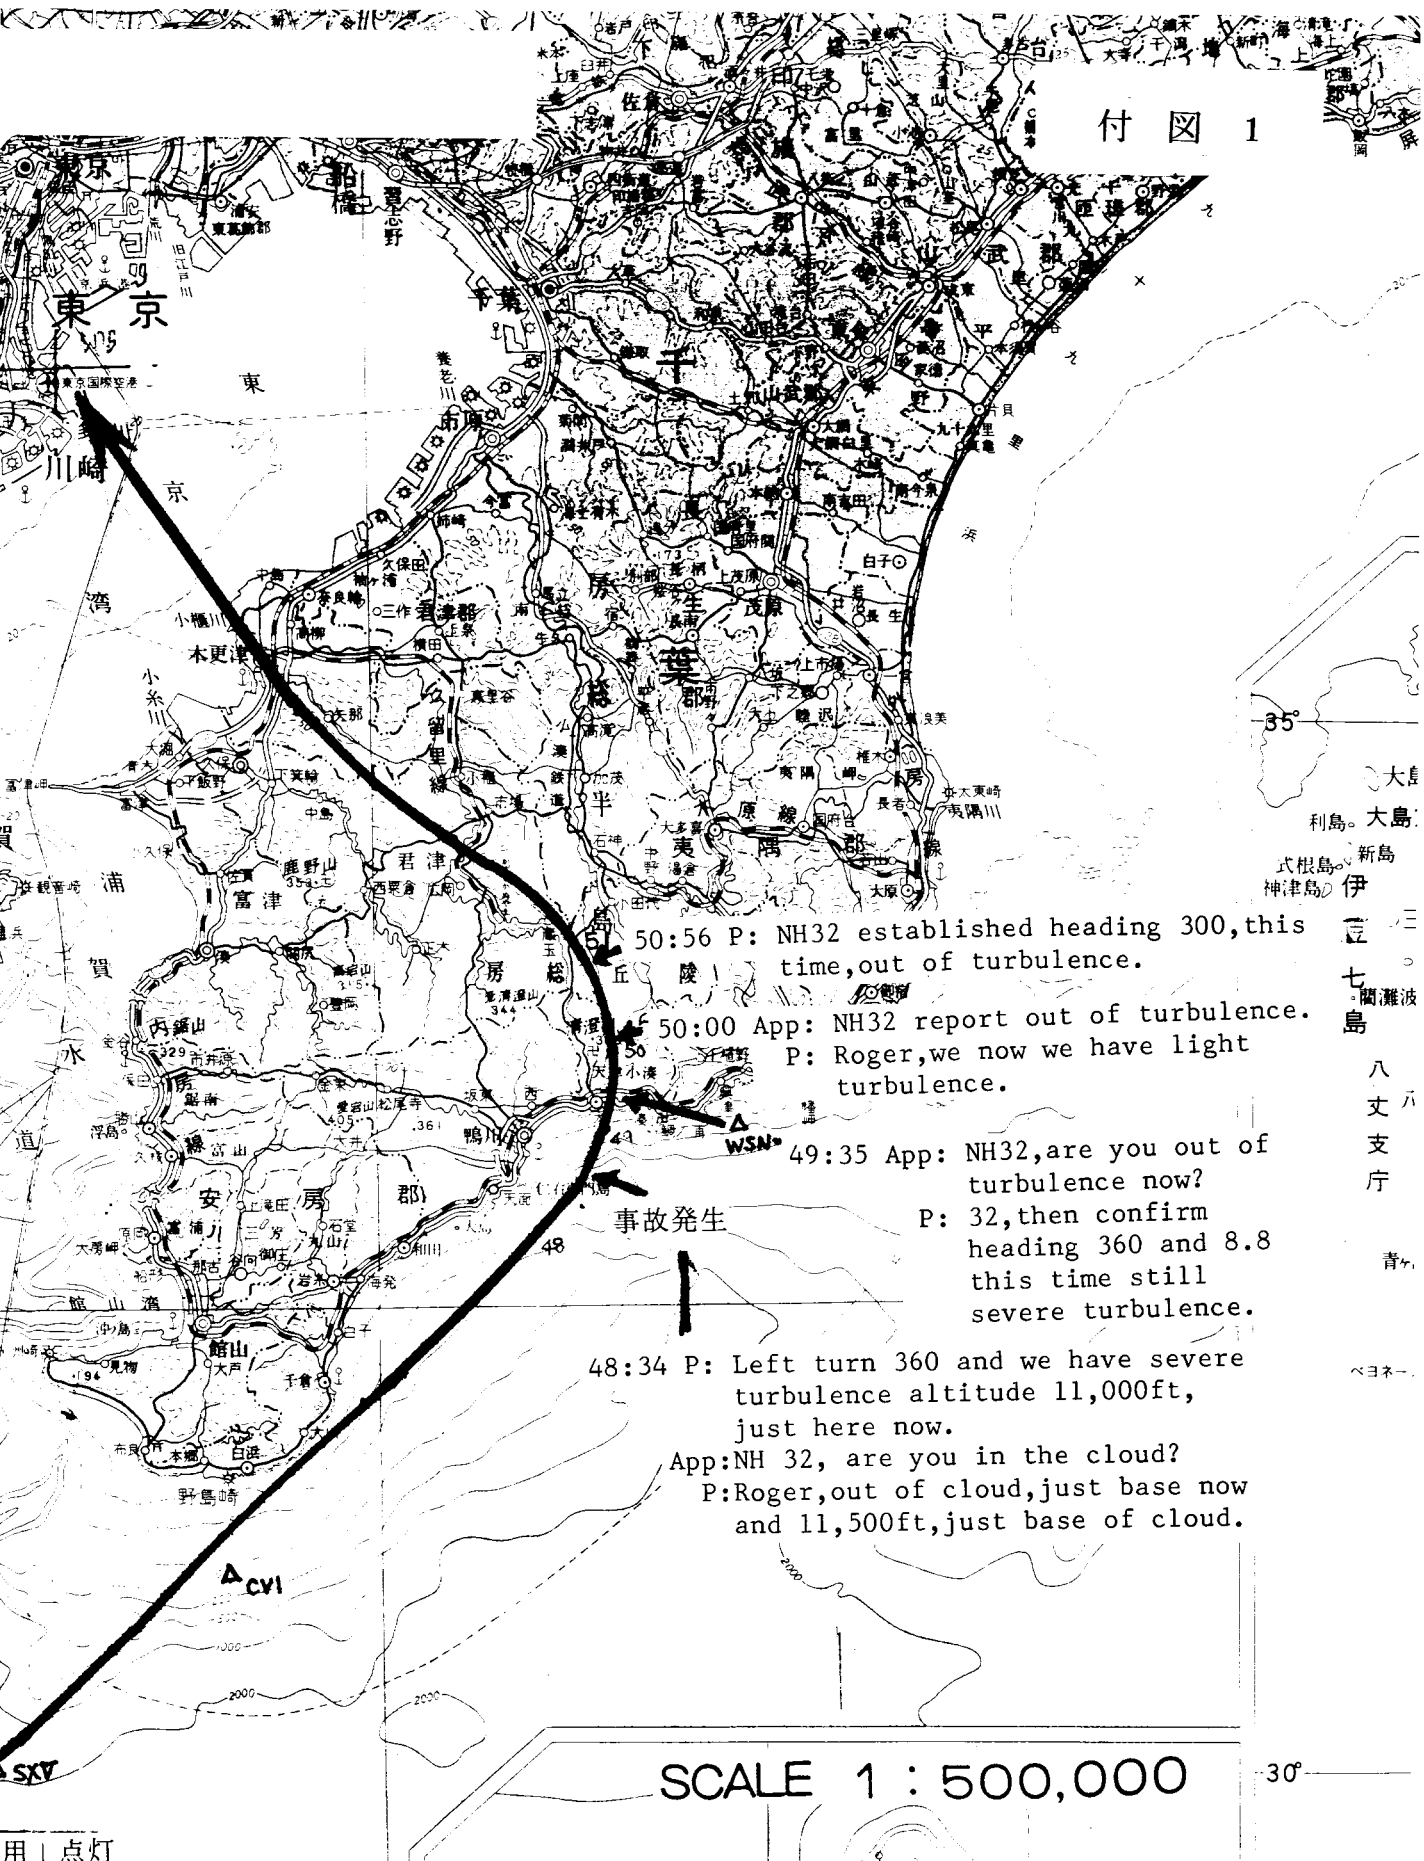
JA8513 推定飛行経路図

3.1.1 同機は、東京国際空港ヘレーダ誘導により進入中、ウェストンポイントの手前で左旋回中にタービランスに遭遇したものと推定され(付図1参照)、飛行記録装置の記録解析の結果、事故が発生したのは、16時48分34秒から同35秒の間で、約11,000フィートの高度であった。事故発生時には、高度は約2秒間に上昇約23フィート、続いて降下約89フィートの変化を示し、姿勢角も-1.2度、-2.6度、+0.1度と変化していた。また、機体の垂直加速度は約0.5秒間に+1.081Gから-0.638Gに変化しており、突発的に強いタービランスに遭遇したものと推定される。

50:56 P: NH32 established heading 300, this time, out of turbulence.

50:00 App: NH32 report out of turbulence. P: Roger, we now we have light turbulence.

49:35 App: NH32, are you out of turbulence now? P: 32, then confirm heading 360 and 8.8 this time still severe turbulence.

48:34 P: Left turn 360 and we have severe turbulence altitude 11,000ft, just here now. App: NH 32, are you in the cloud? P: Roger, out of cloud, just base now and 11,500ft, just base of cloud.

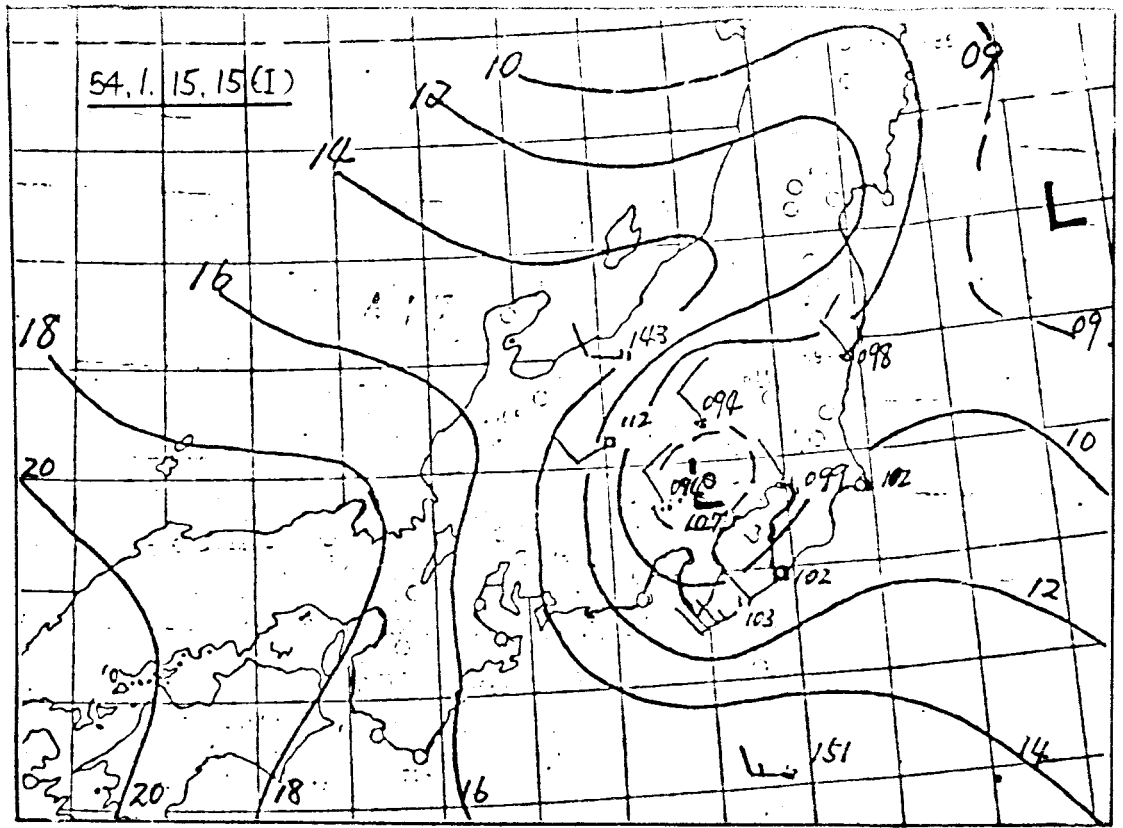
地上天気図

3.1.2 事故当日15時00分の地上天気図(付図2-1参照)によれば、日本付近は冬型

の気圧配置に移行しつつあり、関東西部に発生した局地低気圧のため関東地方の天候回復は遅れていたが、早朝北日本を通過した気圧の谷は上空ではかなり強い寒気を伴い活発な前線を形成していた。この前線は21時00分ごろ茨城県館野のほぼ7000メートル（10,000フィート）付近を通過しており、本事故の発生場所はその上空の前線付近と推定される。

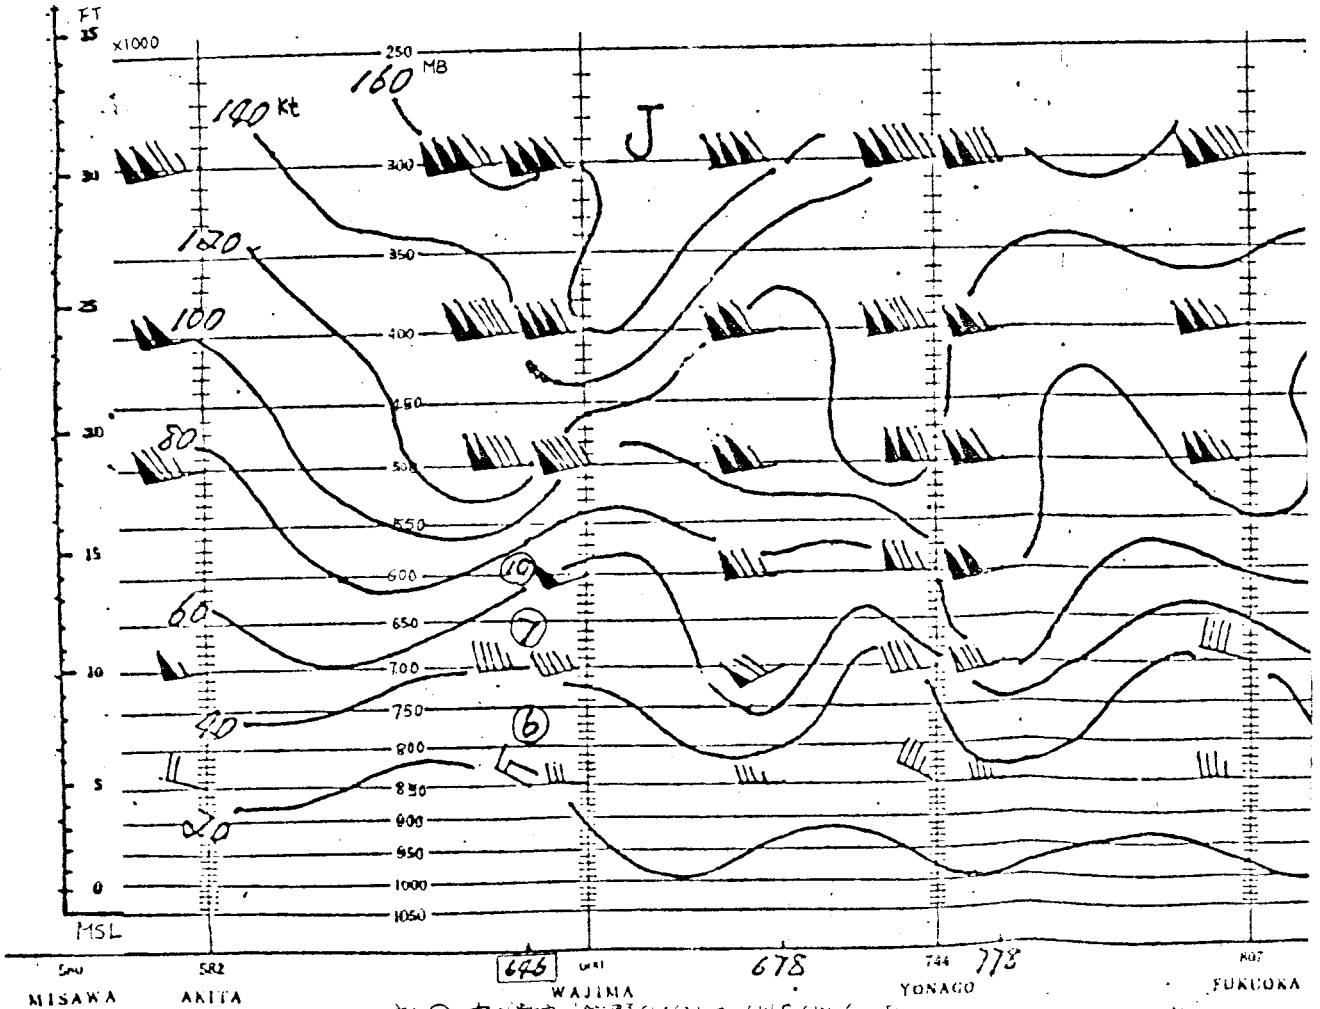
2-3 水平風分布図

水平風シヤーは、関東地方ではやや大きい（8KT／°lat）が、強いタービランスの基準値（20KT／°lat）に比して小さい。（付図2-3参照）

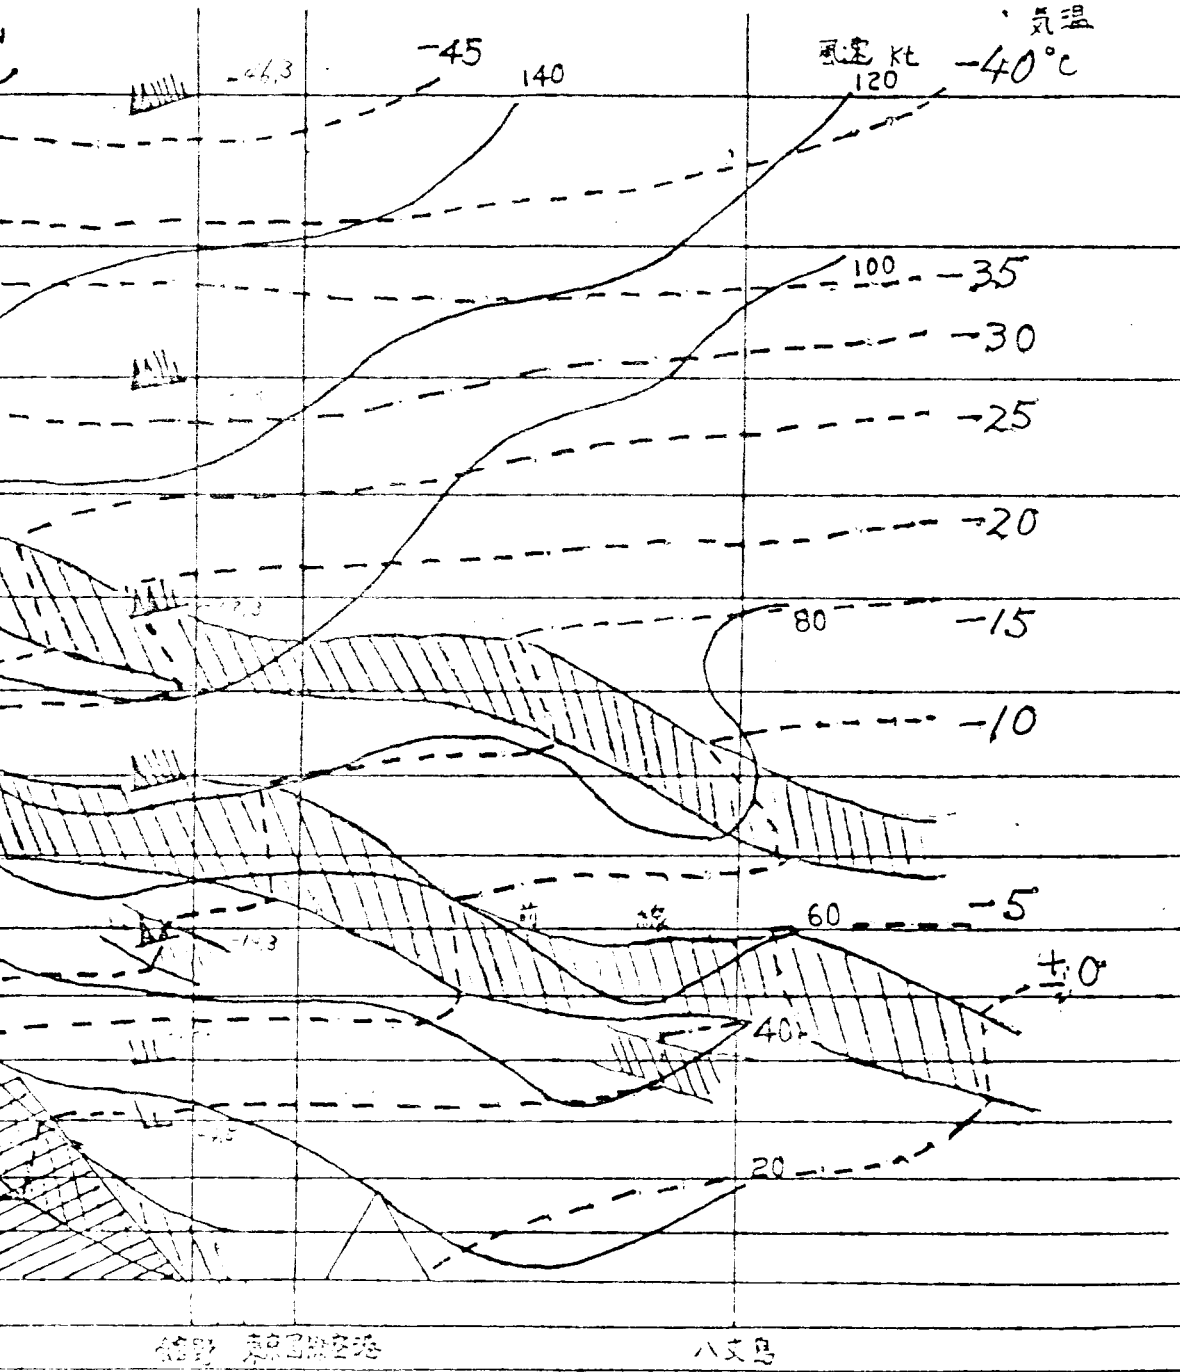
付 図 3

09時00分の断面図（付図3参照）によれば、館野上空には前線の下面が約11,000フィートにあり、さらにその下方10,000フィート付近に弱い安定層がある。等温位線によれば関東地方（館野）では約14,000フィートから下層は不安定で、その上方20,000フィートまでは安定であった。

鉛直シヤーは10,000フィート付近で約10ノット／1,000フィートで並程度のタービランスの発生が予想される。

リチャードソン数を計算すると下記のとおりで、高度5,000から18,000フィートの間、特に5,000から10,000フィートの間でタービランスが発生しやすいものと推定される。
