阪急航空株式会社所属
ヒラー式UH-12E型JA7610
に関する航空事故報告書

昭和54年6月7日

航空事故調査委員会議決(空委第28号)

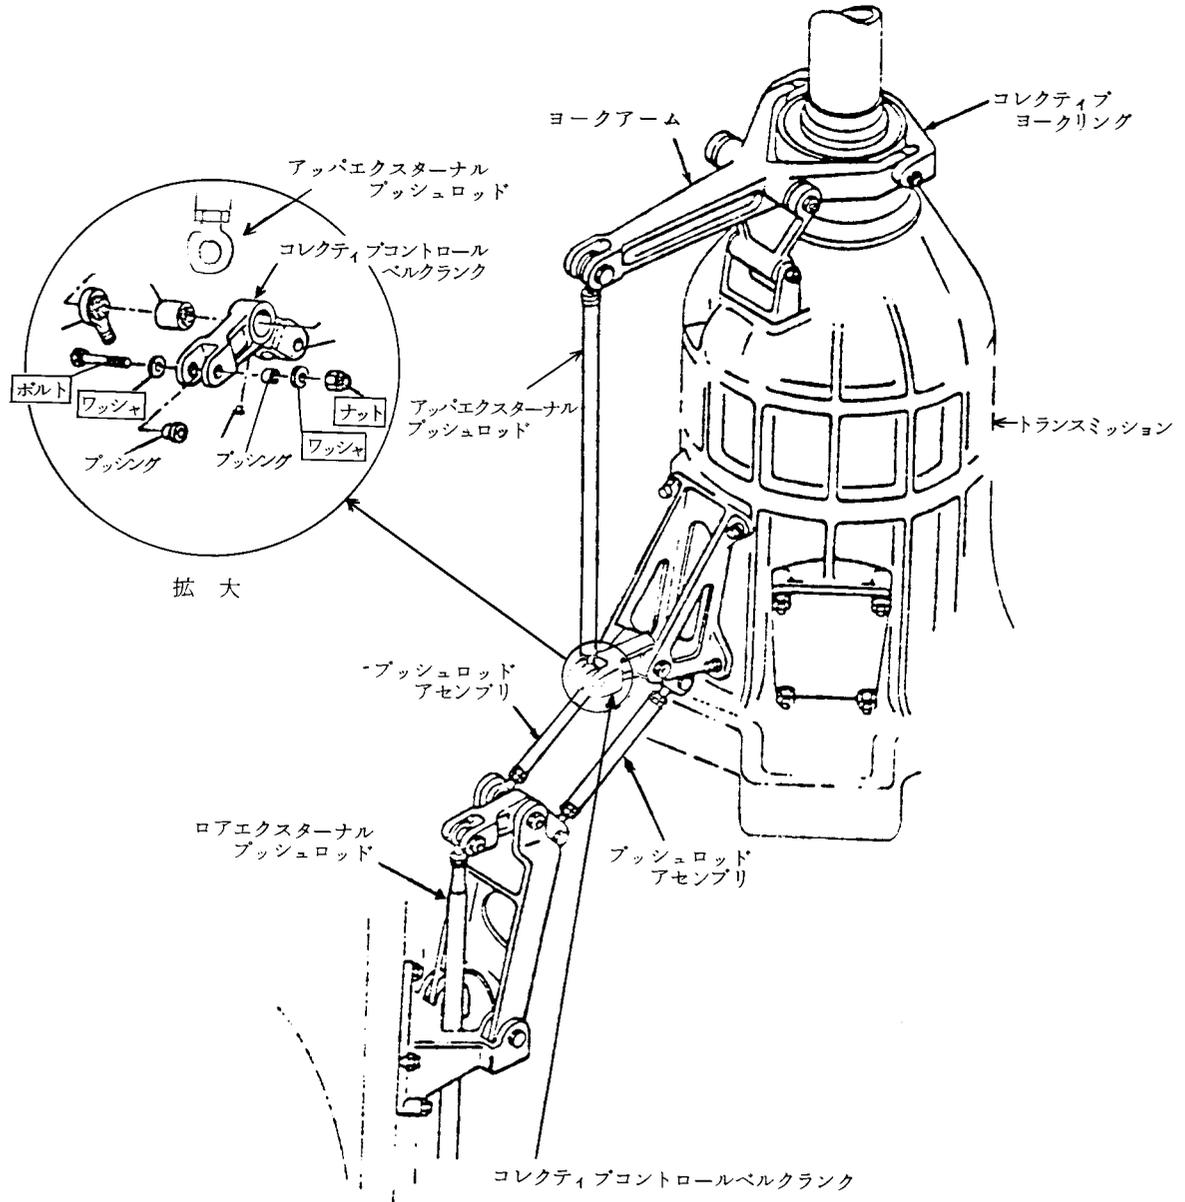
メインロータブレードコレクティブコントロール系統図 付図

コントロール系統を調査した結果、コントロールの作動を伝達するコレクティブコントロールペルクランク（P/N31383-5以下「ペルクランク」という。）とアップエクスターナルプッシュロッド（P/NWS7-50028-6-88-028-1676以下「プッシュロッド」という。）を連結しているボルト（P/NAN24-22A、以下「ボルト」という。）が脱落してボルトヘッド側のワッシャ（P/NAN960PD416L）1個とともにエンジンデッキの上に落ちているのが発見されたが、同ボルトのネジ部に装着されているはずの上記と同型のワッシャ及びナット（P/NMS21042L4）は発見さ

れなかった。(付図参照)

同ボルトのネジ部を調査した結果、じんあいと油脂で黒く汚れておりワッシャ及びナットが装着された形跡が認められないことから、同ボルトには当初からそのネジ部にワッシャ及びナットが装着されずにただ連結部に差し込まれた状態にあったものと推定される。

同機は、ホバリングを開始して約5分後に約10フィート垂直急上昇しているが、これは、ホバリング中の機体の振動及びプッシュロッドとベルクランクの動きにより同ボルトが抜け出してプッシュロッドからはずれたことに起因し、このためコントロールの機能が不能となりメインロータブレードのピッチ角が一瞬増大したことによるものと推定される。
