西日本空輸株式会社所属
川崎ベル式47G 3 B—KH 4 型JA7477
に関する航空事故報告書

昭和54年 8 月30日

航空事故調査委員会議決(空委第47号)

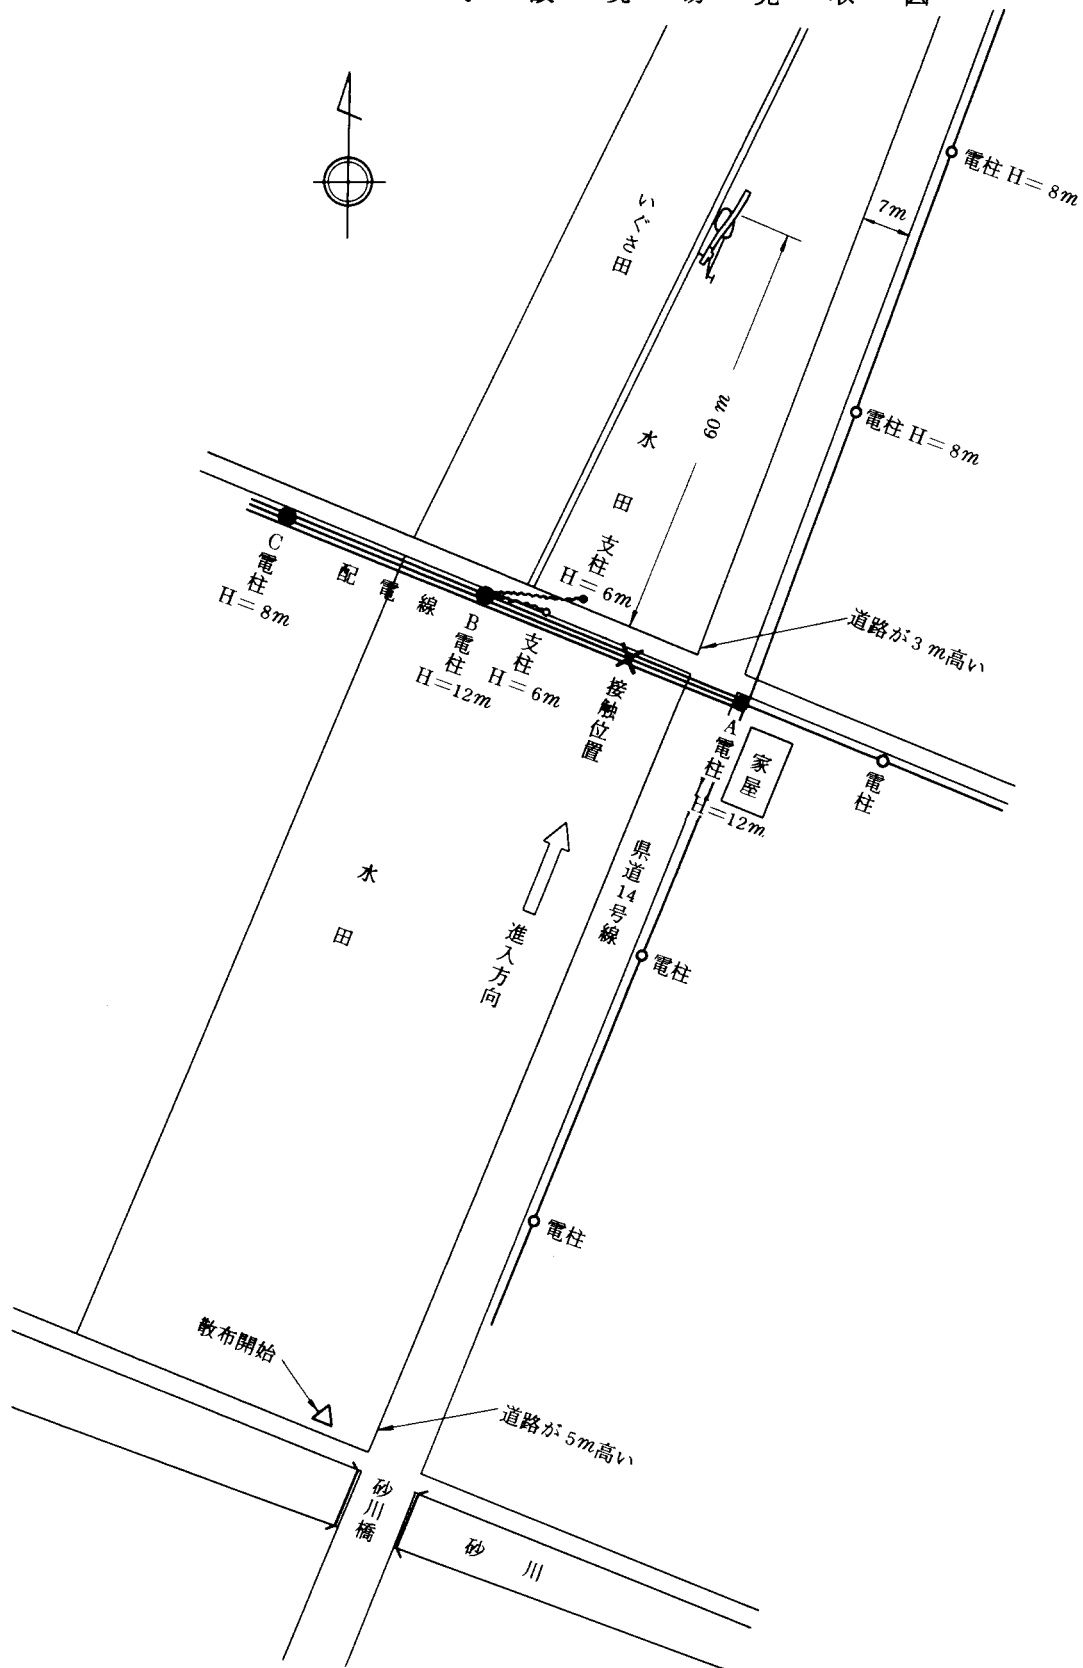
事故現場見取図

機長は、09時11分ごろ離陸後、補正散布を当初に実施することとし、高度約10メートル、対気速度約40マイル/時で砂川橋の南西側から北北東に向け県道沿いに散布を開始した。（付図参照）

3.1.4 機長は、前回約15メートルの高度で実施した当該水田の農薬散布の時点では、当該配電線を視認していなかったものと推定される。機長は、当該補正散布中、付図に示す電柱B、Cを視認していたが、県道を走る車両に気を配っていたため、県道を越えた東側に、家屋に隣接して設置してある電柱Aを視認せず、その間に配電線が張られているのに気がつかなかったものと推定される。

3.1.5 機長は、前方を横切っている配電線の視認が遅れ、回避するいとまがなくこれに突込み、3本の配電線がメインロータマストの中央部及び2本のメインロータマストコントロールロッドチューブに接触し、これによって同チューブが湾曲したものと推定される。その後、配電線は、1本が張力により切断され、テールロータブレードに接触し、また、2本はメインロータブレード(赤)により切断されたものと推定される。
